## DIAGNÓSTICO N° DI-2188

LOCALIDAD: (12) Barrio Unidos  
UPZ: (98) Los Alcázares  
BARRIO: Once de Noviembre  
DIRECCION: Calle 75 A No. 33-06  
FECHA DE VISITA: Noviembre 12 de 2004  
SOLICITANTE: Juzgado Tercero Civil Municipal

Este informe corresponde a la visita de inspección para verificar el estado y condiciones del inmueble ubicado en la Calle 75 A No. 33-06 de propiedad del señor Manuel Arturo Mateus Caro.

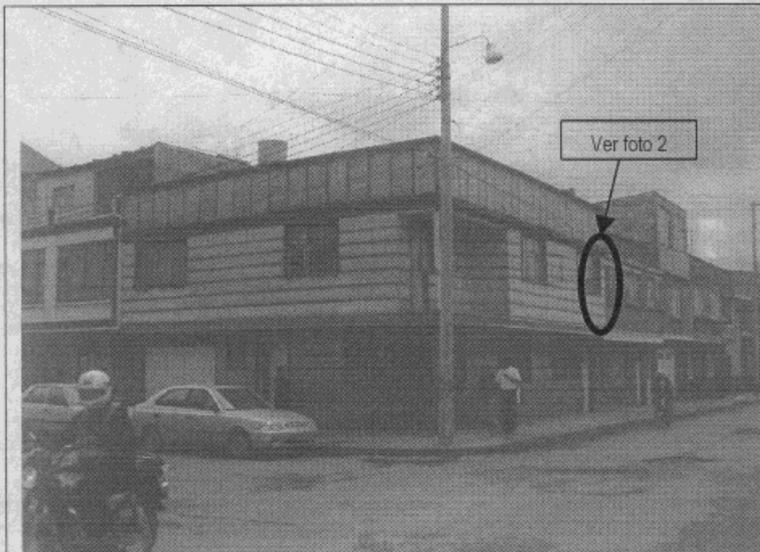
El inmueble inspeccionado corresponde a una vivienda de dos pisos construida hace aproximadamente 40 años, su sistema estructural es de mampostería no reforzada, placa de entre piso en madera y cubierta en teja de asbesto cemento (ver foto 1). No fue posible mediante la inspección visual conocer las características y calidad de la cimentación.

Foto 1. Vista general del inmueble ubicado en la calle 75 A No. 33-06.

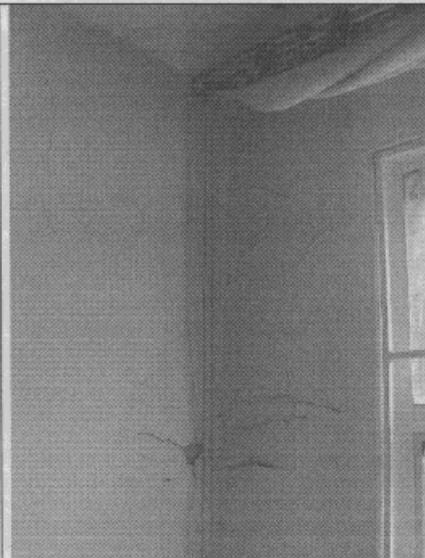
Adicionalmente, se observó agrietamiento leve y desprendimiento del acabado en muro de fachada (ver foto 2), desprendimiento del acabado en muros de fachada interior (ver foto 3), agrietamientos y humedad en cielo raso del segundo piso (ver foto 4); condiciones asociadas a la falta de un adecuado y frecuente mantenimiento.

Foto 2. Vista interior segundo piso del inmueble inspeccionado; agrietamiento leve y desprendimiento del acabado (pintura) en muro de fachada localizado en el voladizo (ver foto 1).

Teniendo en cuenta que los muros de carga constituyen el elemento estructural esencial de la vivienda y considerando que este no presenta daños que comprometan su estabilidad, se concluye que el inmueble es habitable. Se recomienda sin embargo, que el propietario adelante el mantenimiento preventivo y las obras de reparación relacionadas con arreglo de cubierta, impermeabilización y resanes a los elementos deteriorados con el propósito de brindar las condiciones adecuadas que debe tener el inmueble durante su vida útil.

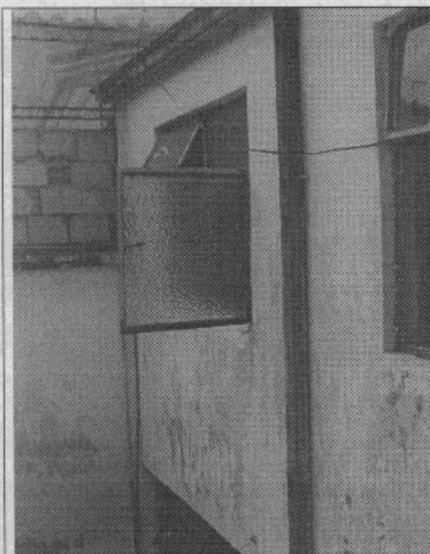
Foto 3. Vista de la fachada interior del predio inspeccionado; desprendimiento del acabado del muro.

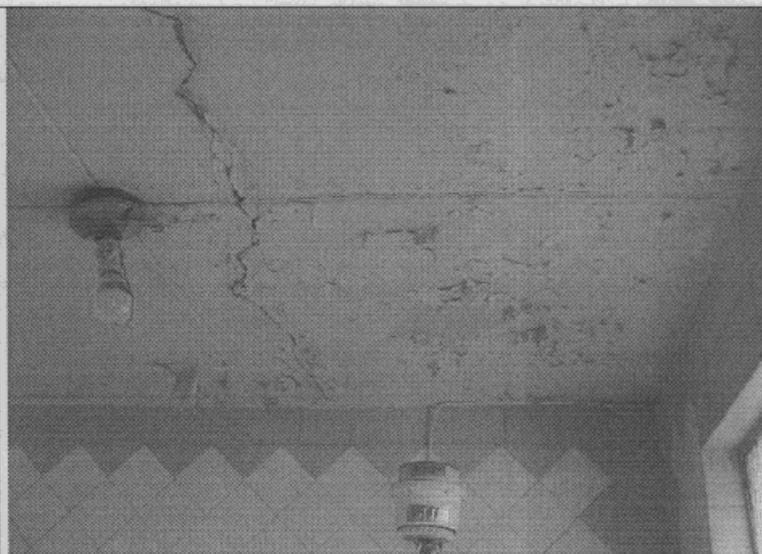
Foto 4. Cielo raso segundo piso sector baño; agrietamiento y evidencia de humedad.
