DIRECCIÓN DE PREVENCIÓN Y ATENCIÓN DE EMERGENCIAS

DIAGNÓSTICO TÉCNICO No. DI- 2192
COORDINACIÓN TÉCNICA

DIRECCIÓN: Cra 7 F Este No. 93 - 06 Sur
Cra 7 B Bis Este No. 92 - 94 Sur
BARRIO: La Esmeralda
UPZ: 59 - Alfonso López
LOCALIDAD: 5 - Usme

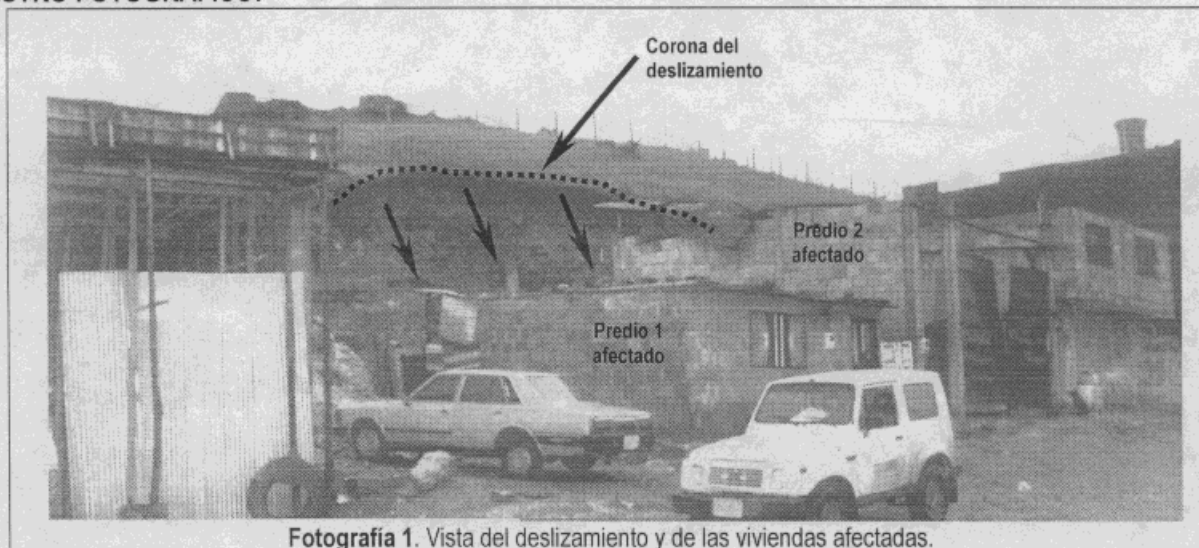
Deslizamiento traslacional en la parte posterior de los predios, sitio en el cual los habitantes realizaron cortes verticales en la ladera, para completar la explanación y adecuación para la construcción de las viviendas. El fenómeno fue detonado por falta de manejo de las aguas de escorrentía y los flujos subsuperficiales. Además en el talud de corte no construyó una estructura de contención o confinamiento. Se observa incremento en los desprendimientos de material que generan empujes sobre la parte posterior de las construcciones.

Fotografía 1. Vista del deslizamiento y de las viviendas afectadas.

#	NOMBRE(Cabeza Hogar)	DIRECCIÓN	TELÉFONO	P	A	N	DAÑOS EN VIVIENDA
1	Germán Antonio Ardila	Carrera 7 F Este # 93 - 04 Sur	7644364	6	3	3	Colapso del muro de cerramiento del patio por acción de los empujes generados por el material deslizado.
2	Luis Carlos Cruz	Carrera 7 F Este # 93 - 06 Sur		5	3	2	Colapso del muro de la parte posterior por los empujes generados por el material deslizado.

Colapso total de la parte posterior de las viviendas en mención, por acción de los empujes generados por el material deslizado y por el avance del fenómeno de remoción en masa.

- Mantener evacuados e incluir los siguientes predios, en el programa de reasentamiento de familias localizadas en zonas de alto riesgo no mitigable, en prioridad 1:
