DIRECCIÓN DE PREVENCIÓN Y ATENCIÓN DE EMERGENCIAS

DIAGNÓSTICO TÉCNICO No. DI-2194
COORDINACIÓN TÉCNICA

DIRECCIÓN: Calle 66A Sur # 18N-07 y # 18N-11	ÁREA DIRECTA: 0.40 Ha
BARRIO: Juan Pablo II Sector La Laguna	POBLACIÓN ATENDIDA:
UPZ: 67 El Lucero	FAMILIAS 2 ADULTOS 10 NIÑOS 2
LOCALIDAD: Ciudad Bolívar	PREDIOS EVALUADOS 2

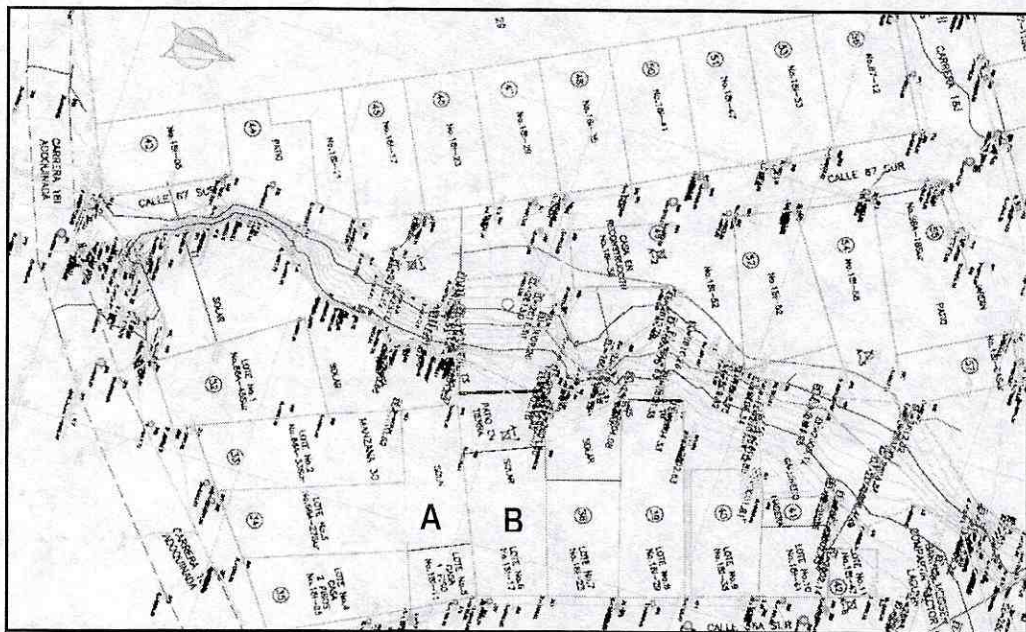
Identificación de los predios A y B en el plano del estudio de La Vialidad Ltda (2000)

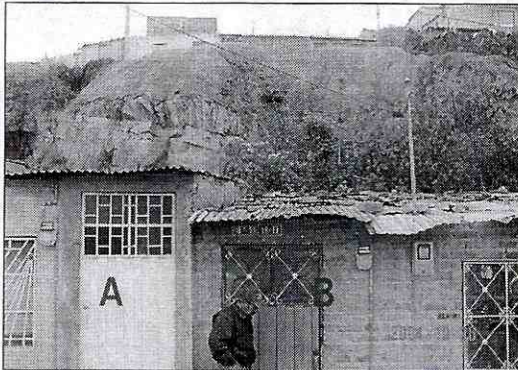
Fotografía 1 Panorámica del talud y las viviendas en la parte baja

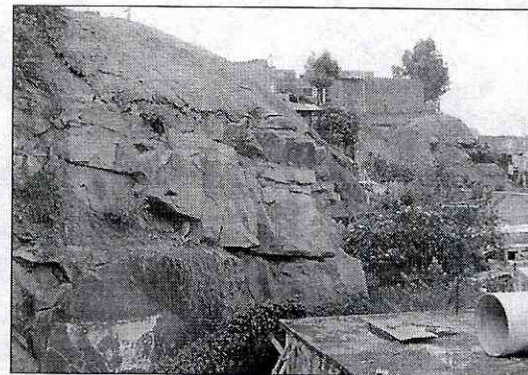
Fotografía 2 Vista en perfil de las obras

Las obras de mitigación de riesgo por movimientos en masa fueron ejecutadas en el año 2001 (Fotografía 2), realizando en el sector en mención un recubrimiento parcial con la protección superficial para mitigar los procesos de erosión, pero no se controló la posibilidad cinemática de formación de cuñas y columnas inestables, dando lugar a la caída de bloques en la vivienda B (Fotografía 3) y la posibilidad de caída de otros en límites con el predio A (Fotografía 4).

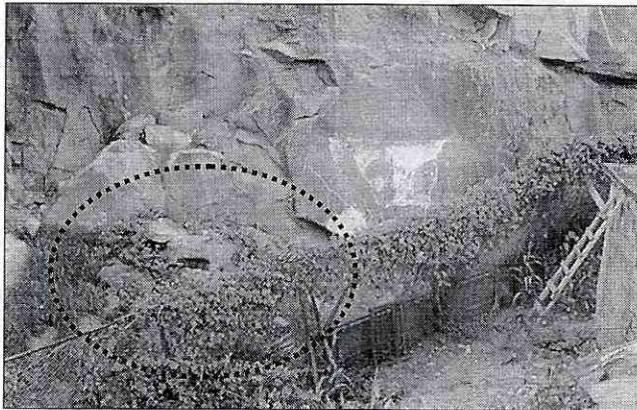
DESCRIPCIÓN Y CAUSAS: Caída de bloques de roca en talud subvertical e incluso con negativos en un sector que no fue tratado con la protección superficial realizado por el FOPAE, de altura aproximada 7.0 m, facilitado por erosión diferencial en la base. El material desprendido se acumuló en un volumen de 0.7 m³.

Fotografía 3 Caída de bloques en el predio B

Se dieron recomendaciones a los propietarios de las viviendas A y B, para no utilizar la parte posterior de los patios debido a la amenaza por caída de bloques de rocas desde el talud. En época de no lluvias se deberá proceder al retiro de los detritos caídos para despejar la zona de aislamiento del talud y evitar el efecto trampolín debido a la caída de nuevos bloques que impacten los que se encuentren ya caídos en el patio de la antigua explotación. Se recomendó igualmente adelantar el seguimiento a la abertura de las discontinuidades del macizo rocoso e informar a la DPAAE sobre cambios en el comportamiento del talud y su condición de estabilidad.

Teniendo en cuenta que la obra de mitigación fue ejecutada en forma parcial, se recomienda revisar las condiciones actuales con relación a las condiciones encontradas en el estudio de LA VIALIDAD LTDA (2000), con el fin de evaluar la aplicabilidad de las recomendaciones y proceder a la ejecución de las obras de segunda etapa en las Zonas I y II, consistentes en la construcción de una barrera metálica que define la zona de aislamiento y sirve de contención de los bloques que se puedan desprender y llegar a impactar las viviendas ubicadas en la parte baja del talud, así como implementar las recomendaciones en la Zona III consistentes en la descarga del talud constituyendo una berma, protección superficial e instalación de anclajes pasivos, así como realizar el mantenimiento de las obras existentes y revisión del drenaje general del sector, para lo cual se debe garantizar la adquisición de varios predios.

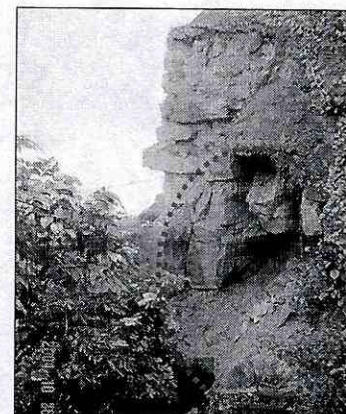
Fotografía 4 Erosión diferencial talud predio A

Pérdida de soporte en la base del macizo rocoso que compone el talud, debido a procesos de erosión diferencial por la intercalación de niveles de rocas arenosas y arcillosas, dando lugar a nuevas caídas de bloques de roca.
