DIRECCIÓN DE PREVENCIÓN Y ATENCIÓN DE EMERGENCIAS

DIAGNÓSTICO TÉCNICO No. DI-2211
COORDINACIÓN TÉCNICA

ATENDIÓ		REPORTÓ	
EQT:	6	MOVIL:	Alfonso
FECHA:	29-10-2004	HORA:	4:20 a. m.
DIRECCIÓN:	Calle 63F Sur # 18P-35	ÁREA DIRECTA:	0.10 Ha
BARRIO:	José Domingo Laín	POBLACIÓN ATENDIDA:	
UPZ:	67 El Lucero	FAMILIAS	2
LOCALIDAD:	Ciudad Bolívar	ADULTOS	8
		NIÑOS	10
		PREDIOS EVALUADOS	2

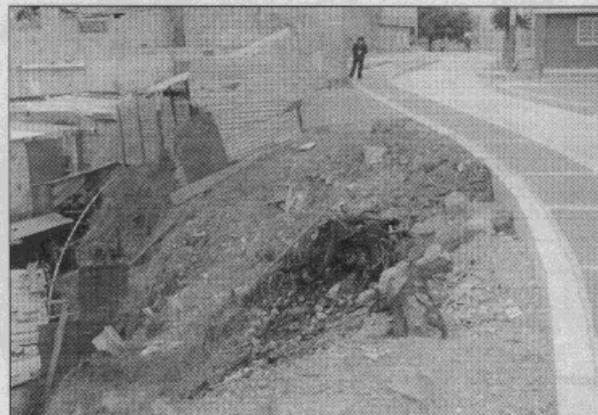
DESCRIPCIÓN Y CAUSAS: Deslizamiento de suelo en un volumen de 5.0 m³ y caída de bloques de roca desde un talud de 5.0 m de altura y que afectan la parte posterior de la vivienda ubicada en la Calle 63F Sur # 18P-35 (Fotografía 1), en la zona correspondiente a la cocina, comedor y lavadero.

Fotografía 1 Vista general del deslizamiento

El propietario de la vivienda 1 y adyacentes hacia el costado sur, deben implementar obras de contención y drenaje para levantar la restricción al uso de la parte posterior de los predios.

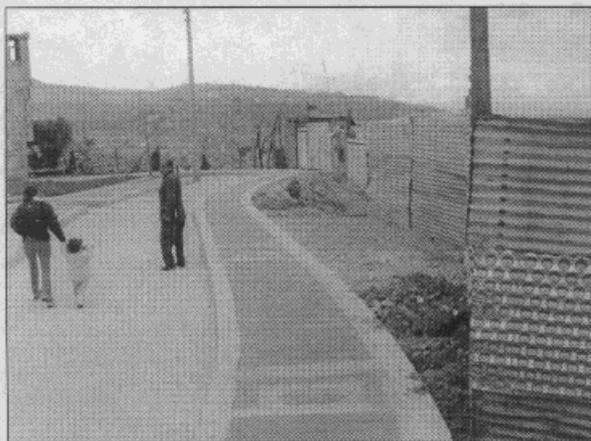
El sector en el cual se desarrollaron las obras se encuentra en límites de los barrios José Domingo Laín, Las Acacias y Gibraltar de la localidad Ciudad Bolívar, consistentes en la construcción del pavimento rígido y andenes en adoquín. Sin embargo, el andén adyacente a las viviendas en mención por la Calle 64 Sur no tiene un confinamiento adecuado y acorde a las condiciones de los límites entre las zonas públicas (Fotografía 2) y privadas (Fotografía 3).

Fotografía 2 Vista de la vía intervenida

Se recomienda que el Instituto de Desarrollo Urbano – IDU revise los diseños y funcionamiento de las redes construidas para la pavimentación de la vía (especialmente los sumideros para descartar el origen de las aguas de infiltración por deficiencias en la obra recién construida) y evalúe la necesidad de mejorar el confinamiento de los andenes y la estructura del pavimento de manera que se garantice la estabilidad de la obra a largo plazo.

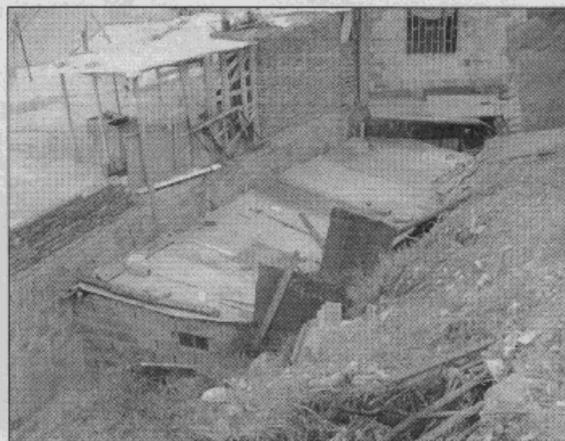
Fotografía 3 Vista hacia los predios privados

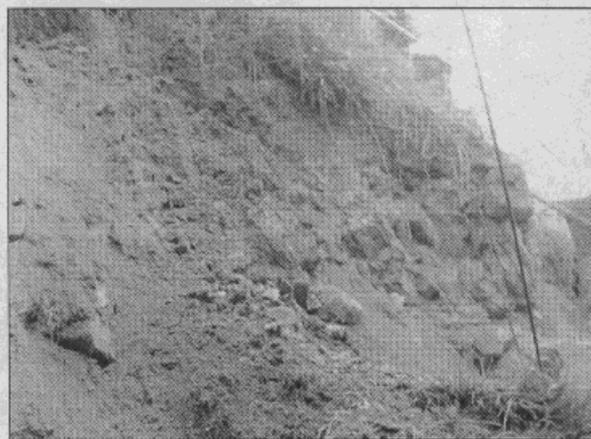
Para la construcción de las viviendas se efectuaron cortes subverticales por parte de los propietarios, dejando expuestos niveles de arenisca en la base de la excavación (Fotografía 4) y rellenos heterogéneos de origen antrópico en la parte alta (Fotografía 5).

Fotografía 4 Talud de corte

Los cortes realizados para el emplazamiento de las viviendas presentan acelerada alteración, al no haber sido implementadas obras de confinamiento, protección y drenaje por parte de los propietarios, favoreciendo la ocurrencia de movimientos en masa. Por lo anterior existe a posibilidad de nuevos desprendimientos hacia las viviendas ubicadas en la parte baja del talud, el desconfinamiento de la estructura del andén y el pavimento de la Calle 64 Sur.

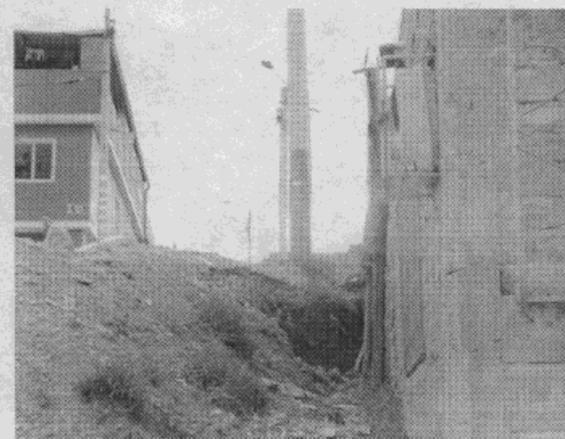
Fotografía 5 Cortes en rellenos heterogéneos

Debido a las lluvias que antecedieron y al parecer a fugas desde las redes del sistema de alcantarillado recientemente construidas por la pavimentación de la vía, se produjo la saturación de los rellenos heterogéneos y el nivel se suelo residual que recubre la roca, causando un deslizamiento que dejó sin soporte la escalera existente ubicada hacia la zona del lavadero en la vivienda 1 (Fotografía 6), además de producir el colapso del muro de la cocina que fue apuntalado por los habitantes de la casa en mención (Fotografía 7). Según la información de los propietarios, desde la terminación de las obras se produce la anegación de la vivienda 2 por aguas de infiltración y que son conducidas superficialmente por la vía pavimentada.

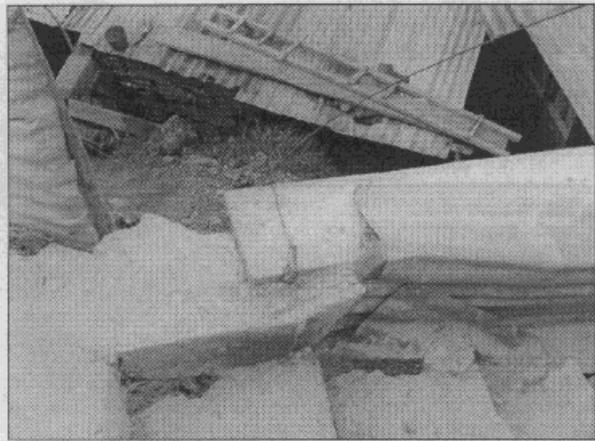
Fotografía 6 Vista desde las escaleras

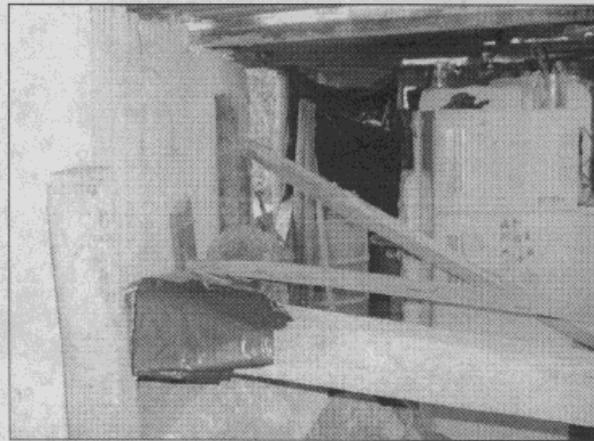
Fotografía 7 Apuntalamiento contra empujes de masa deslizada

Se recomendó a los propietarios de la vivienda 1 restringir el uso del sector del predio donde se presentó el colapso del muro. Se entregaron 30 ml de plástico para cubrir el talud y minimizar el ingreso de agua lluvia que sature el material que lo constituye.
