DIRECCIÓN DE PREVENCIÓN Y ATENCIÓN DE EMERGENCIAS

EMERGENCIA No. _____
DIAGNÓSTICO TÉCNICO No. DI- 2215
COORDINACIÓN TÉCNICA

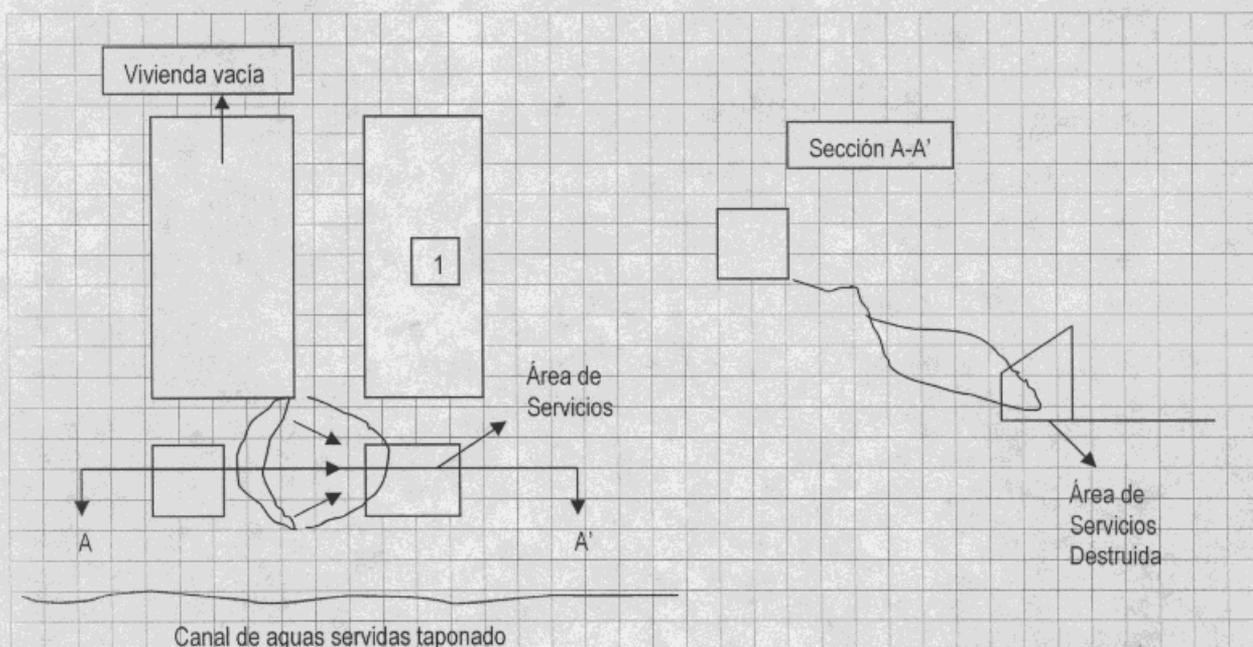
DESCRIPCIÓN Y CAUSAS: Deslizamiento rotacional sobre suelo residual de arenisca que involucró 5 m3 de material, que rompió el muro en piedra pegada que servía para su contención y causó daños severos en el baño y parte del lavadero de la vivienda en la parte inferior de propiedad de la señora Marynelida Manosalva (Vivienda 1 del esquema). Al parecer el movimiento fue detonado por el taponamiento de un canal de recolección de aguas servidas, aguas arriba de la vivienda.

El 20 de Noviembre de 2004 se realizó una nueva visita encontrando que ya se había retirado el material deslizado y se había limpiado el canal de recolección de aguas servidas.

- No habitar la vivienda de la señora Marynelida Manosalve, hasta que no se realice la limpieza del canal que causa la infiltración de aguas en la masa de suelo
- Retirar la masa de suelo deslizada.
- Realizar obras de protección y contención del talud de corte afectado como parte de la adecuación del terreno para la construcción de la vivienda. Acción que deberá ser adelantada por parte de los propietarios de los predios.
