ALCALDÍA MAYOR DE BOGOTÁ D.C. Secretaría GOBIERNO

DIRECCIÓN DE PREVENCIÓN Y ATENCIÓN DE EMERGENCIAS

DIAGNÓSTICO TÉCNICO No. DI-2216 COORDINACIÓN TÉCNICA

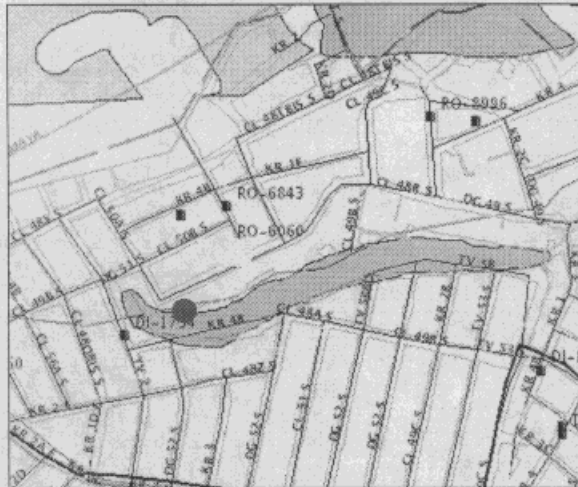
Figura 1 Localización del desprendimiento

En la zona de amenaza alta por fenómenos de remoción en masa mostrada en la Figura 1, se efectuó el "Estudio por remoción en masa, evaluación de alternativas de mitigación y diseños de las obras para estabilizar el antiguo escarpe de explotación en el Barrio el Portal", elaborado por la firma C. I. C. CONSULTORES DE INGENIERÍA Y CIMENTACIONES LTDA en el año 2000, cuyas recomendaciones fueron implementadas en el año 2001.

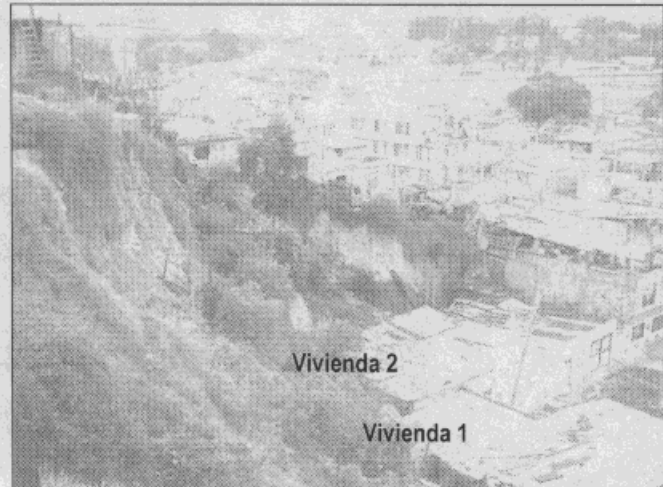
DESCRIPCIÓN Y CAUSAS: Deslizamiento superficial de suelo, desprendimiento y caída de bloques de un talud de corte subvertical de 3.5 m de altura, donde se expone un depósito aluvial de bloques redondeados embebidos en una matriz arcillosa (Fotografía 1).

Fotografía 1 Panorámica del talud y las viviendas

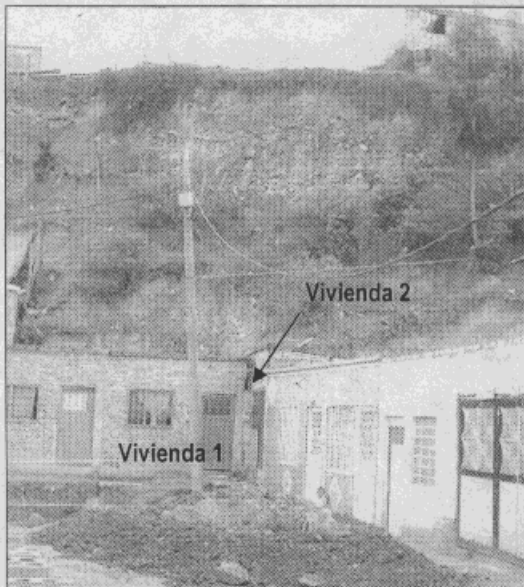
Figura 2 Vista a las viviendas y al talud hacia el sur

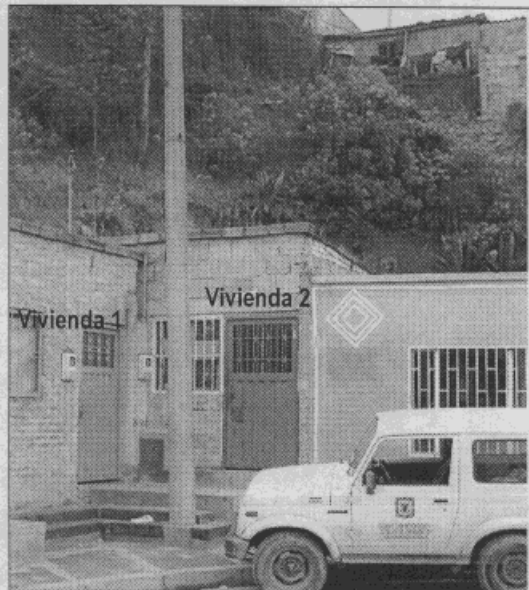
Fotografía 3 Vista a las viviendas y al talud hacia el occidente

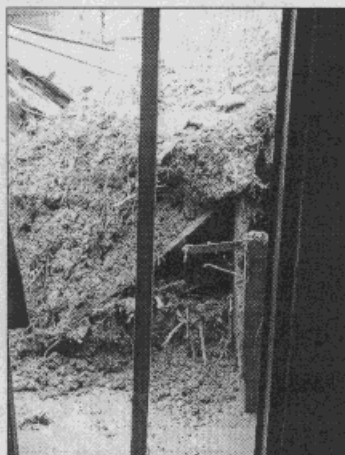
La vivienda de propiedad del Señor Luis Morales y tomada en arriendo por el Señor Orlando Jiménez sufrió el colapso de la cubierta en la zona del baño y la acumulación de la masa deslizada en el patio (Fotografía 4), que provino desde la parte alta del talud de corte (Fotografía 5). En el patio de la vivienda de la Señora Isabel Díaz de Linares cayeron algunos bloques de diámetro promedio 0.20 m.

Fotografía 4 Masa deslizada

#	NOMBRE	DIRECCIÓN	TELÉFONO	P	A	N	DAÑOS EN VIVIENDA
1	Luis Morales / Orlando Jiménez	Carrera 5B # 53 - 78 Sur	772 05 90	5	2	3	Caída bloques y suelo $\nabla=4.5 \text{ m}^3$ acumulados en el patio y colapso de la cubierta del baño.
2	Isabel Díaz de Linares	Calle 53 Sur # 5B - 05	772 22 60	2	1	1	Caída de bloques $\nabla=0.5 \text{ m}^3$ en el patio, sin generar daños a vivienda.

Se reiteran las recomendaciones del Diagnóstico de Emergencia No. DI-1428 establecidas para la vivienda 1 y se hacen extensivas para la vivienda 2, manteniendo la restricción parcial al uso de la zona posterior de los predios, hasta que construya un muro de contención en la zona del patio y una cubierta de placa maciza en concreto reforzado. Para adelantar dichos trabajos no se debe excavar o tender el talud actual, ya que se incrementaría su altura y/o área expuesta a la acción de los agentes meteóricos y así la posibilidad de nuevos desprendimientos.

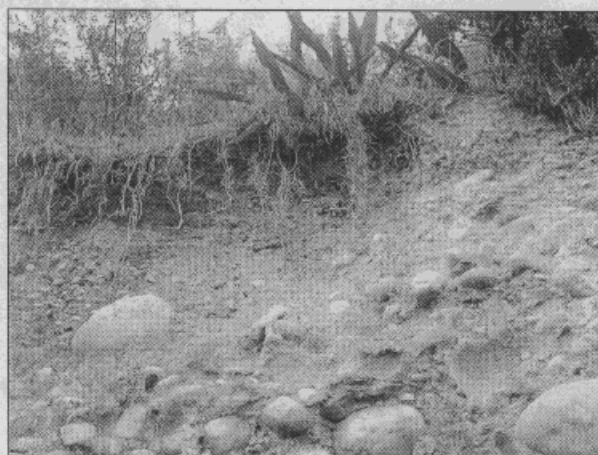
Fotografía 5 Vista del sitio del desprendimiento

Existen árboles inclinados en la parte alta del talud de la vivienda 1, que en caso de caer pueden afectar las viviendas de la parte baja.
