DIRECCIÓN DE PREVENCIÓN Y ATENCIÓN DE EMERGENCIAS

DIAGNÓSTICO TÉCNICO No. DI- 2166
COORDINACIÓN TÉCNICA

DIRECCIÓN: Calle 68 C No. 20 -14 Sur ÁREA DIRECTA: 180 m² - 2 Predios (1 Taller)
BARRIO: Juan José Rondón - La Casona POBLACIÓN ATENDIDA:
UPZ: 66 - San Francisco FAMILIAS 1 ADULTOS 4 NIÑOS 5
LOCALIDAD: 19 - Ciudad Bolívar PREDIOS EVALUADOS 2

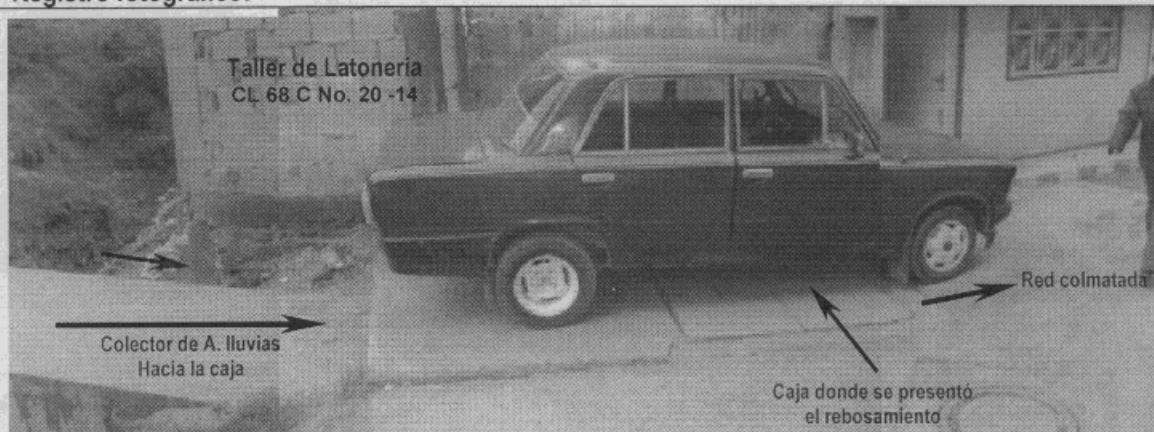
INFRAESTRUCTURA: SI NO CUAL? Red de alcantarillado Pluvial colmatada y perdida de soporte en la cimentación de un poste de alumbrado publico, el cual es muy susceptible al colapso, debido a la socavación del cauce de la quebrada.

Fotografía 1. Localización de la caja de aguas lluvias colmatada que ocasionó el rebosamiento de las aguas que saturaron la cimentación del predio ubicado en Calle 68 C No. 20 -14 Sur (Taller de Latonería y Pintura) propiedad de Samuel Cordero.

- Se comunicó del evento a la Empresa de Acueducto y Alcantarillado de Bogotá, con el fin de realizar la inspección y mantenimiento respectivo de la red de alcantarillado de aguas lluvias del sector. A su vez también se comunicó a CODENSA del posible colapso de un poste de alumbrado público, localizado muy cerca del sector de la socavación y la caja de aguas lluvias del rebosamiento, lo anterior con el fin de desplazar el poste a un sitio mas seguro.
- Se sugirió la entrega de 12 tejas de Zinc y 4 listones de madera y plástico para el predio de la Calle 68 C No. 20 -14 Sur de propiedad del Sr. Samuel Cordero, quien se comprometió con sus familiares a construir una cubierta temporal en el predio.

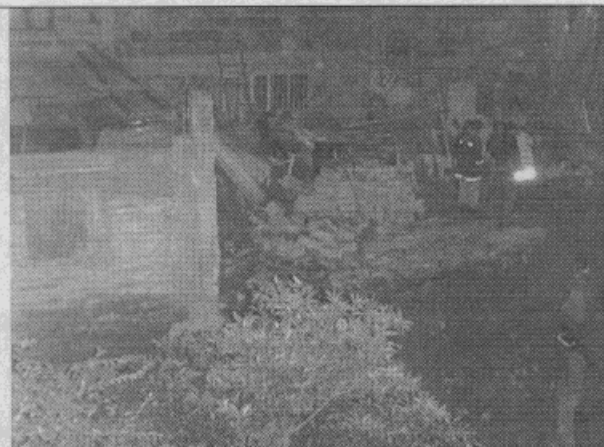
Al mismo tiempo por las altas lluvias y la presencia de escombros en el cauce aumentó el nivel de la quebrada Trompeticas, por lo que se generó un proceso de socavación en la base del muro y por ende el colapso del mismo hacia la quebrada, dejando sin soporte el muro exterior de cerramiento de este costado, lo que también ocasionó el colapso del muro de cerramiento y la cubierta del taller. (Véase Fotografías 1 a 5).

Posteriormente al colapso del muro se presentó un deslizamiento en el piso de cimentación, el cual fue removido por el cauce de la quebrada. Este deslizamiento afectó el predio en un 40% (Véase Fotografías 1 a 5).

#	NOMBRE(Cabeza Hogar)	DIRECCIÓN	TELÉFONO	P	A	N	DAÑOS EN VIVIENDA
1	Samuel Cordero	Calle 68 C No. 20 -14 Sur (Taller de Latonería)	7160336				Pérdida del muro de confinamiento de la cimentación, pérdida de la cimentación en un 40%, además de la estructura del muro de cerramiento y cubierta. (Véase Fotografías 1 a 5)
2	Alirio Antonio Lobatón Castañeda	Calle 68 C No. 20 -17 Sur	7154456 7159668	9	5	4	La socavación del cauce genero en un tramo aproximado de 6.0m del predio, la pérdida de material del suelo de fundación, donde se encuentra cimentado el muro en piedra pegada, el cual quedo sin soporte en la base, producto de la socavación.

Fotografía 2. Afectación del talud de cimentación y colapso de la estructura y muro de cerramiento del taller.

- De continuar el invierno y las crecidas en la Q. Limas se esperaría que el talud de la cimentación del taller (Calle 68 C No. 20 -14 Sur) presente un colapso total, debido a la socavación de la misma; en el talud que conforma la banca de la quebrada y que a su vez hace parte del talud de cimentación.
- De igual forma para el predio de la Calle 68 C No. 20 -17 Sur se seguirán agudizando los problemas de socavación y pérdida de soporte del muro que confina la cimentación de este predio, posiblemente hasta llegar también al colapso de este muro y afectación del predio.

FAMILIA #	EVACUACIÓN				HUMANITARIAS	AYUDAS
	SI	NO	DEF.	TEMP.		MITIGACIÓN TEMPORAL(Enunciar)
1	X			X	SI	Construir un nuevo muro de confinamiento de la cimentación por debajo de la cota máxima de socavación.
2		X			NO	Reforzar el muro en piedra pegada, que es el confinamiento de la cimentación existente, por debajo de la cota máxima de socavación.

- Para el predio de la Calle 68 C No. 20 -14 Sur se recomendó al Propietario, el Sr. Samuel Cordero, de manera urgente demoler y retirar del cauce la estructura colapsada, para evitar represamientos y mayores afectaciones en el sector.
- Para el predio de la Calle 68 C No. 20 -17 Sur se recomendó a los Propietarios mantener en observación el proceso de socavación del muro en piedra pegada, el cual es el confinamiento de la cimentación existente.
- Se deberá realizar por parte de la Empresa de Acueducto y Alcantarillado de Bogotá, la inspección y mantenimiento respectivo de la red de alcantarillado de aguas lluvias del sector; así como también, por parte de CODENSA, el desplazamiento a un sitio mas seguro del poste de alumbrado publico localizado frente al taller, en le sector de afectación de la socavación.

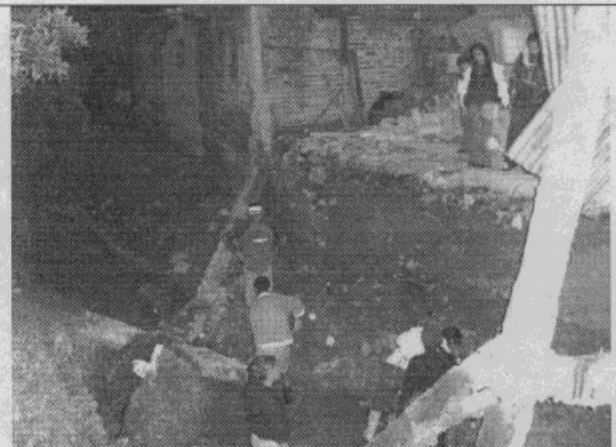
Fotografía 3. Colapso de la estructura y muro de cerramiento del taller en la Q. Trompéticas.

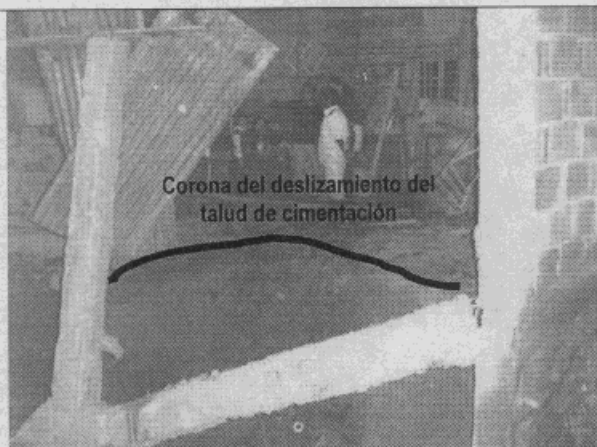
Fotografía 4. Afectación del talud de cimentación y colapso de la estructura y muro de cerramiento del taller en la Q. Trompeticas.

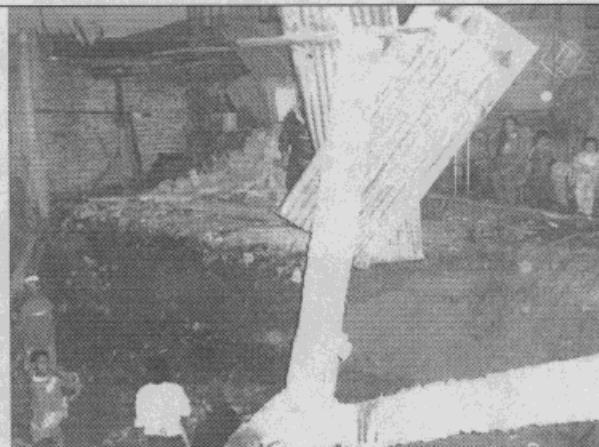
Fotografía 5. Afectación del talud de cimentación y colapso de la estructura y muro de cerramiento del taller en la Q. Trompeticas.
