DIAGNÓSTICO TÉCNICO No. DI - 2172

DIRECCIÓN DE PREVENCIÓN Y ATENCIÓN DE EMERGENCIAS – DPAE

CONTRATO DE CONSULTORÍA FOPAE No. 203 DE 2004

PUNTO No. 7 – NUEVA COLOMBIA, CIUDAD BOLÍVAR

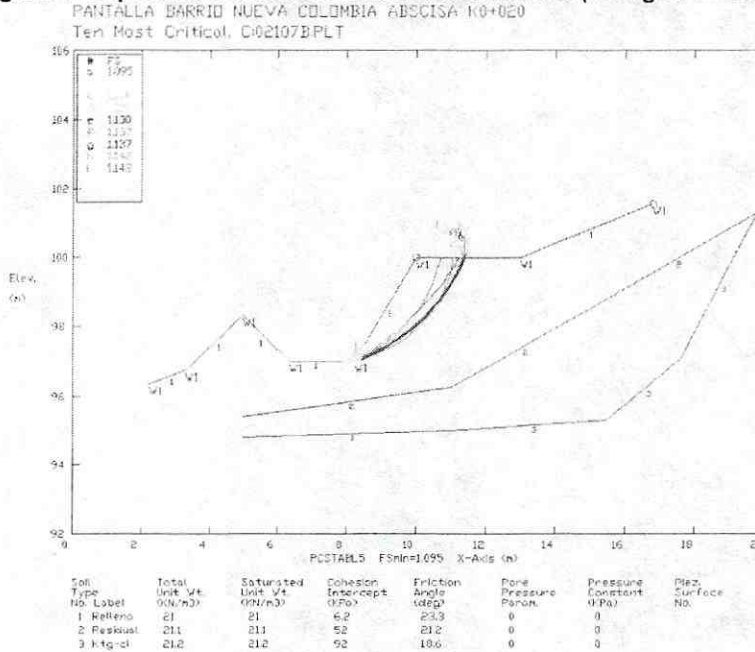
Figura 1 Superficie de falla crítica de la excavación (No agua No sismo)

Las pendientes en la vertiente que circunscriben el depósito oscilan entre 15° y 30° estados corroborados por la deducción del ángulo de fricción por el NSPT: 29°, con la tendencia general de valores cercanos a 23,3°; en este sentido no se esperan valores superiores ni inferiores. Al considerar 23,3° como cierto, se evalúa la cohesión para factor de seguridad 1,10 en condición seca sin sismo, con lo que se obtiene una primera aproximación al mínimo valor esperado de la cohesión (0,62 ton/m² -**Figura 1**-).

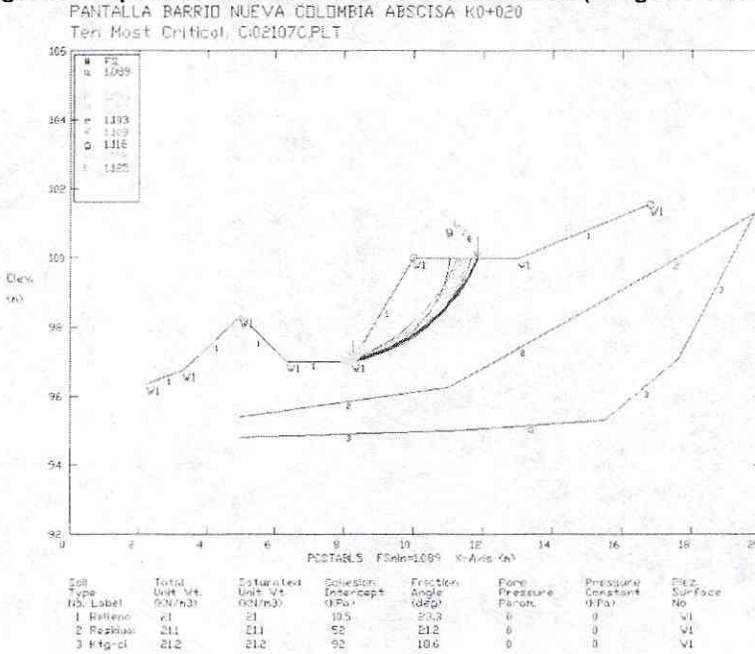
Figura 2 Superficie de falla crítica de la excavación (Si agua No sismo)

Posteriormente se deduce la condición con agua sin sismo (evento extremo de la tabla de agua en superficie) para el mismo F.S. Tal procedimiento otorga el máximo coeficiente esperado de la cohesión: 1,05 ton/m² (**Figura 2**). De este intervalo se escoge como más probable: 0,85 ton/m².

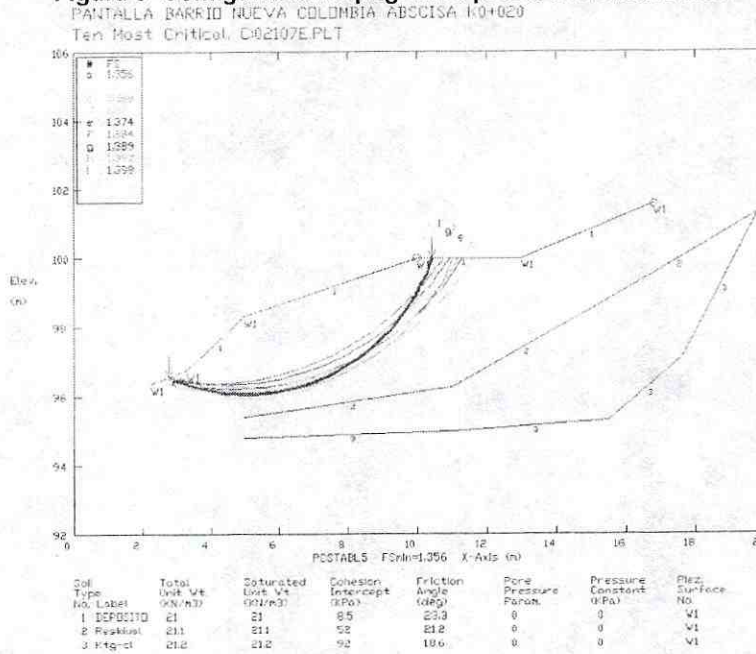
Figura 3 Configuración topográfica previa a la excavación

La tarea de revisión del diseño de Ingeocim Ltda. (1999), contempla la verificación de la condición de estabilidad previa a la excavación y de la pantalla anclada (destaquemos que la de la excavación ya se trató y sus resultados se encuentran en la **Tabla 3**). Así, entonces los factores de seguridad obtenidos superiores a 1,2 para estados individuales extremos de lluvia y sismo la configuración geométrica inicial (véase la **Figura 3**), permiten inferir, como se muestra en la **Tabla 5**, que se hubiesen podido emplear otras alternativas de tratamiento menos adversas en el proceso constructivo (i.e. perfilado y obras de drenaje).

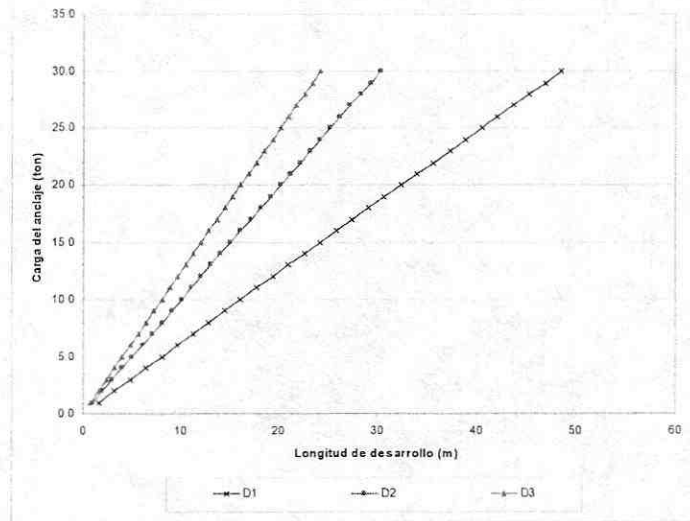
Figura 4 Variación de la longitud de desarrollo y de la carga de anclaje

En la **Figura 4**, se puede corroborar que para la carga de diseño y una profundidad media del bulbo de 5,5 m (aproximadamente), se requiere una longitud de desarrollo de 20 m, si y solo si se cumple con la premisa de diámetro de 3". Este último –es función del diámetro de la perforación–, se garantiza con presiones de inyección superiores a 75 KPa (110 p.s.i.), lo que a su vez explicaría la introducción de la lechada en las fisuras. De lo anterior se interpreta que no poder avalar el diámetro de diseño del bulbo, repercute en mayores longitudes de desarrollo.

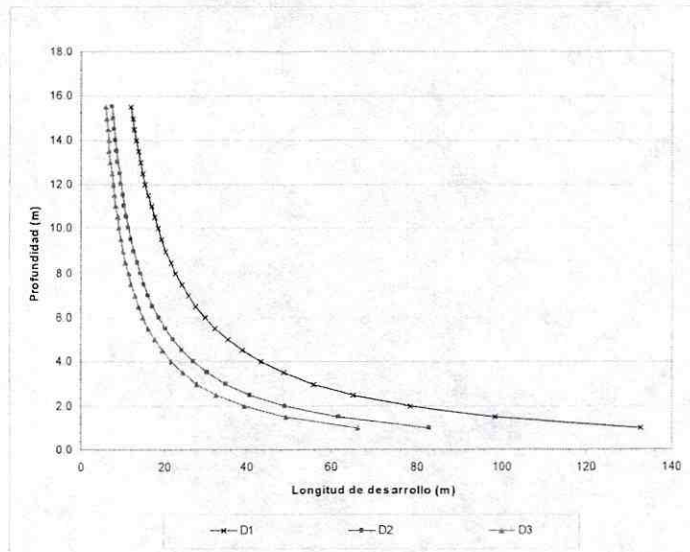
Figura 5 Variación de la longitud de desarrollo y de la profundidad del bulbo

Entre tanto, la **Figura 5**, deducida igualmente para la carga de anclaje de 20 ton, deja entrever: a) El efecto del grado de confinamiento sobre la longitud de desarrollo, con una relación inversamente proporcional, y b) L variación del diámetro del bulbo.

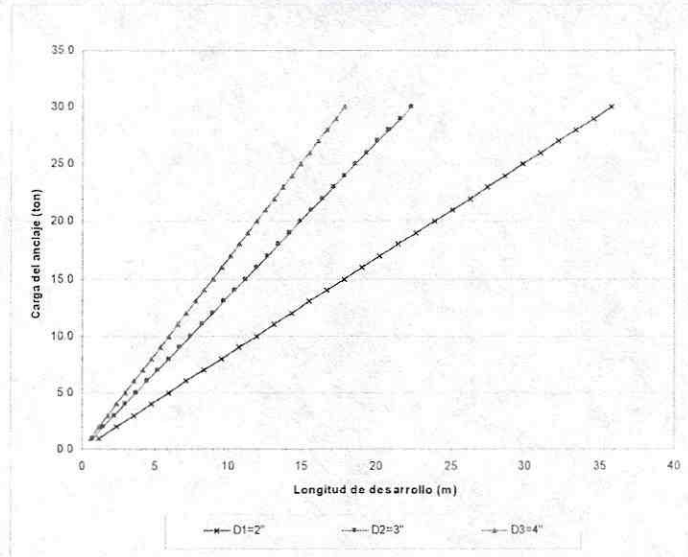
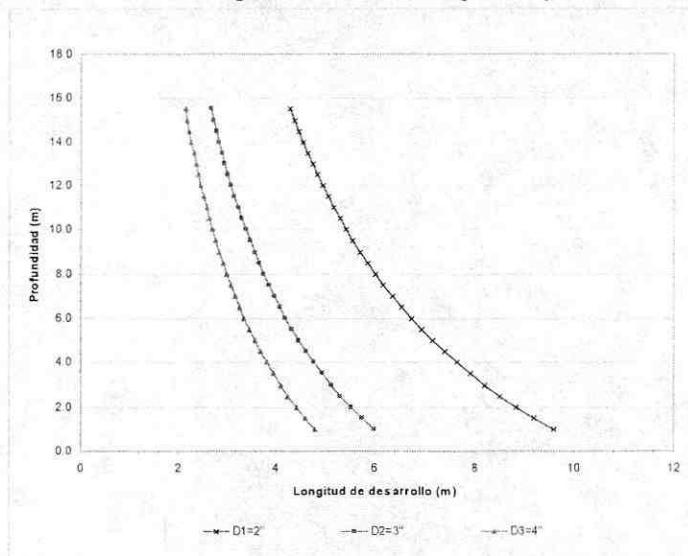
En la tabla se puede observar, que para una u otra, la condición es estable, incluso para la ocurrencia de los eventos lluvia y sismo, el factor de seguridad es superior a la unidad en ambos casos. Con estas cargas, las propiedades de resistencia registradas en la **Tabla 4**, y un diámetro del bulbo de 3", la longitud de desarrollo oscila entre 3 m, si la carga es de 6 toneladas y aplican los parámetros de la arcillolita y 6 m, si se conjugan 8 toneladas y los parámetros del residual. Al igual que en la revisión del diseño inicial, se presenta un análisis de sensibilidad con los nuevos parámetros (véanse las **Figuras 6 y 7**).

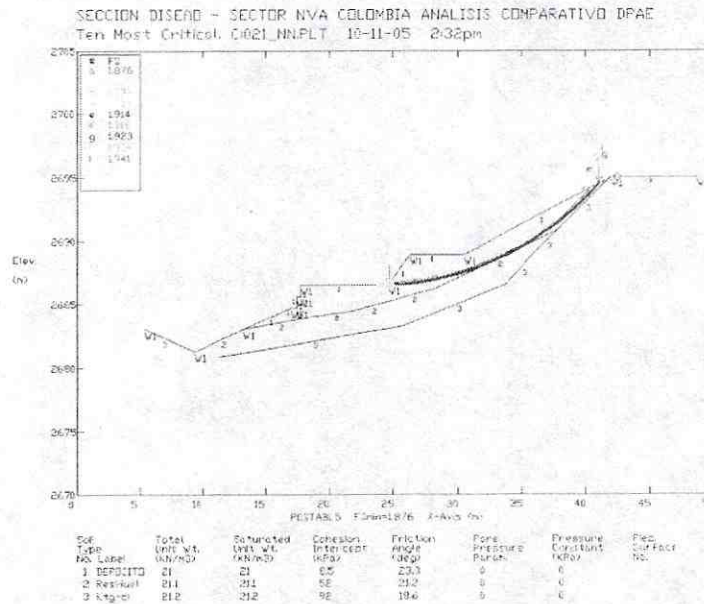
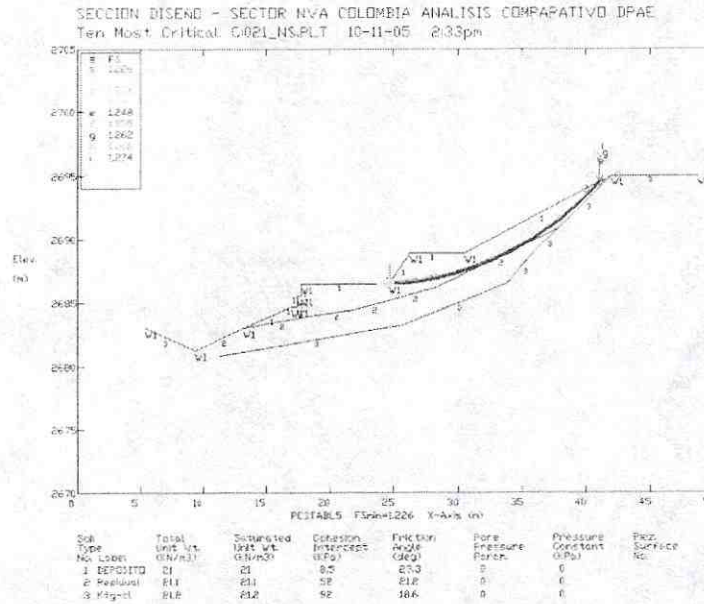
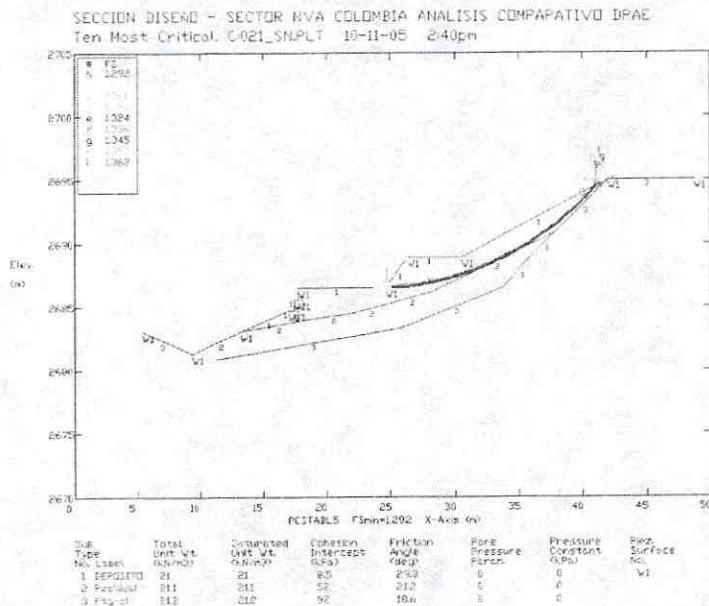
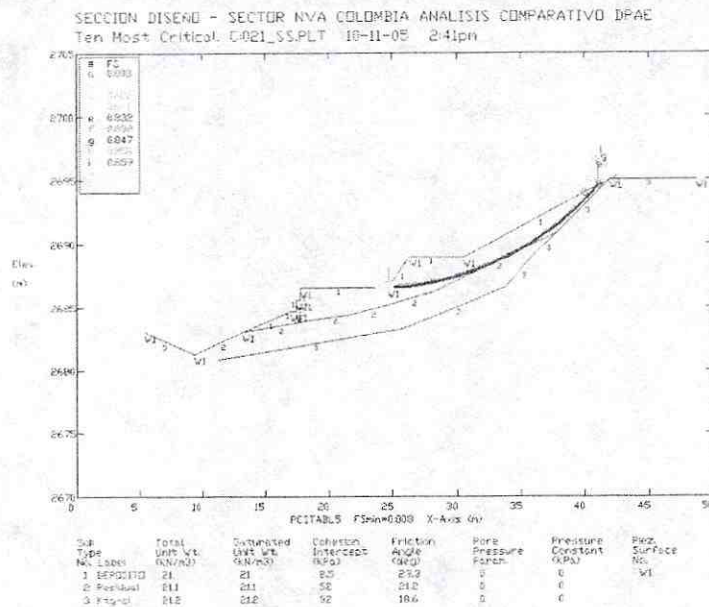
Bajo los lineamientos anteriores, y con el fin de adelantar la tarea de evaluación de estabilidad, se introducen estos elementos al programa PCSTABLE y los factores de seguridad se comparan con los obtenidos por el grupo de profesionales de la DPAE (véase la **Tabla 1**). Si bien unos y otros son similares, con variaciones porcentuales entre el 2% y el 7%, las diferencias recaen en el método de análisis empleado; sin embargo, los valores del Consorcio Constructores son más conservadores. Adicionalmente, esta consultoría realiza el análisis tanto para falla local (véanse las Figuras 2 a 5) como para falla general (véanse las Figuras 6 a 9), y ambos resultados se condensan en la **Tabla 2**.

Figura 6 Falla General – Sin sismo Sin Lluvia – FS=1.876

Figura 7 Falla General – Con sismo Sin Lluvia – FS=1.226

Figura 8 Falla General – Sin sismo Con Lluvia – FS=1.292

Figura 9 Falla General – Con sismo Con Lluvia – FS=0.808

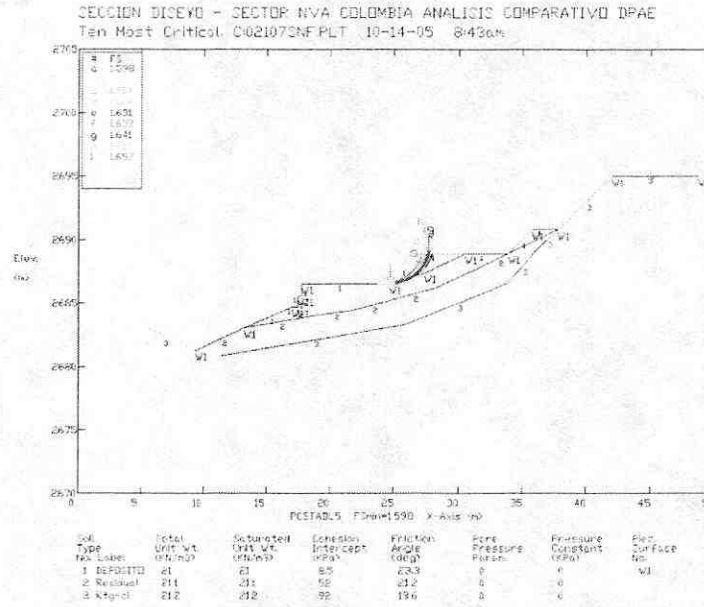
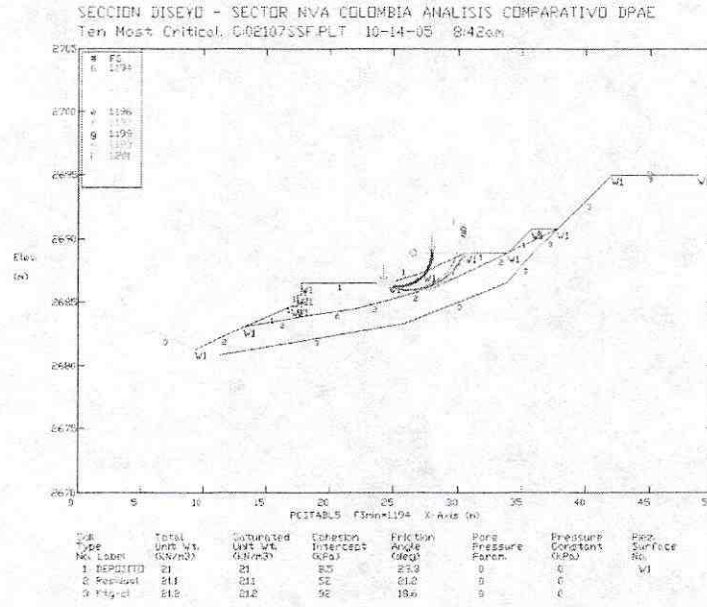
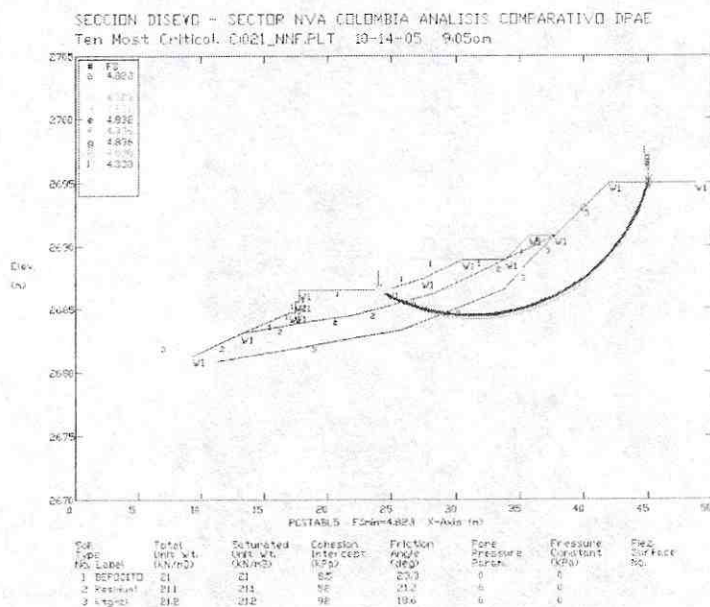
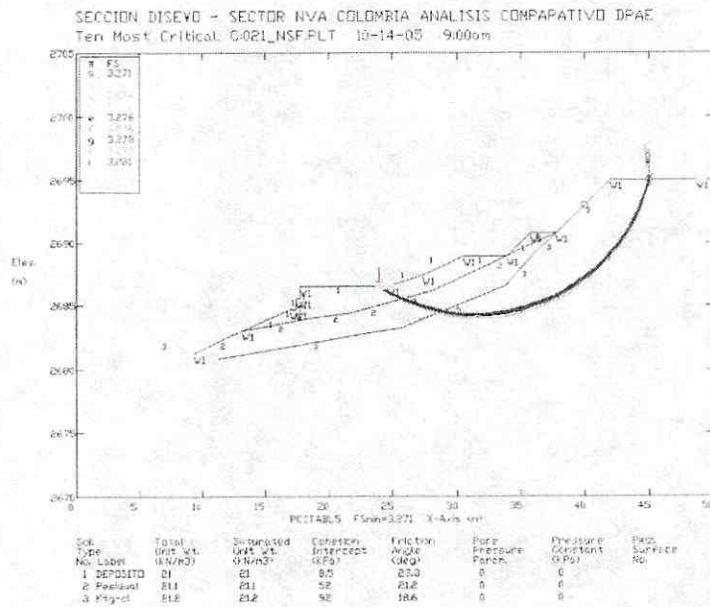
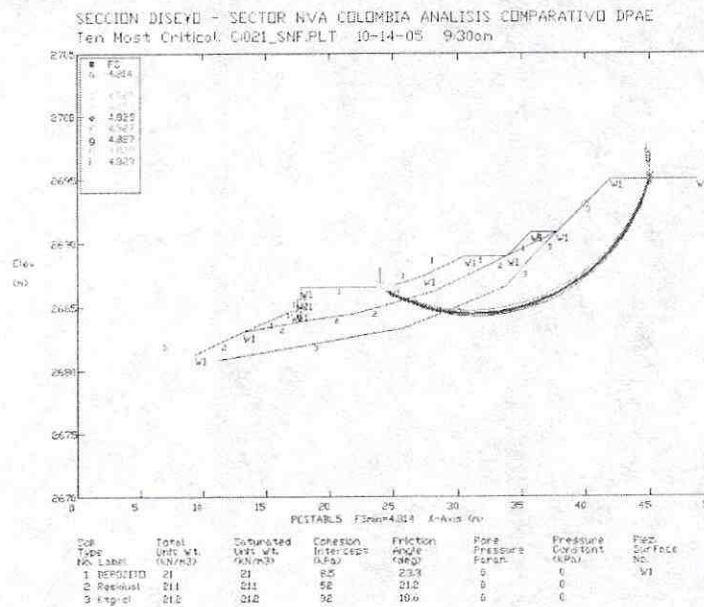
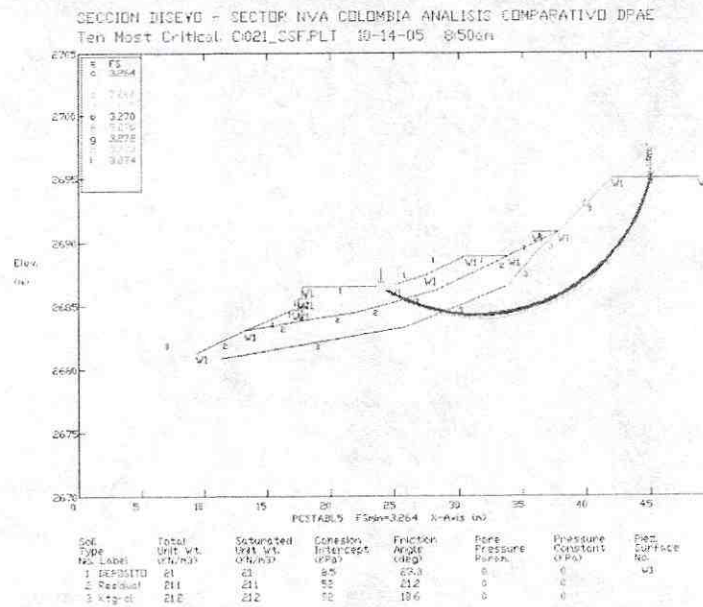
De las acciones descritas, se evidencia un cambio drástico en los factores de seguridad para el caso de la falla general, efecto de la fuerte intervención y movilización del lleno. En cuanto a la falla local, el único cambio tiene que ver con los FS asociados a la presencia de agua. Lo anterior se observa en la **Tabla 3**, en las **Figuras 10 a 15**, y se puede contrastar con la **Tabla 2**; asimismo, el esquema de obras se encuentra en la **Figura 16**.

Figura 10 Falla Local – Sin sismo Con Lluvia – FS=1.598

Figura 11 Falla Local – Con sismo Con Lluvia – FS=1.194

Figura 12 Falla General – Sin sismo Sin Lluvia – FS=4.823

Figura 13 Falla General – Con sismo Sin Lluvia – FS=3.271

Figura 14 Falla General – Sin sismo Con Lluvia – FS=4.814

Figura 15 Falla General – Con sismo Con Lluvia – FS=3.264
