**ELABORACIÓN DE DISEÑOS DE OBRAS, PRESUPUESTOS
Y ESPECIFICACIONES TÉCNICAS EN SITIOS DE RIESGO
INMINENTE POR REMOCIÓN EN MASA EN LAS
LOCALIDADES DE USAQUÉN, CHAPINERO, SANTA FE,
SAN CRISTÓBAL, USME, CIUDAD BOLÍVAR, RAFAEL
URIBE URIBE Y SUBA DE BOGOTÁ, D. C.**

**INFORME FINAL
PUNTO No. 8 – EL PASEITO III, SAN
CRISTÓBAL**

DIAGNÓSTICO TÉCNICO No. 2173

**CONSULTOR: CONSORCIO CONSTRUCTORES
(CARLOS H. CANTILLO, G. I. A. CONSULTORES LTDA. & IVÁN VEGA)**

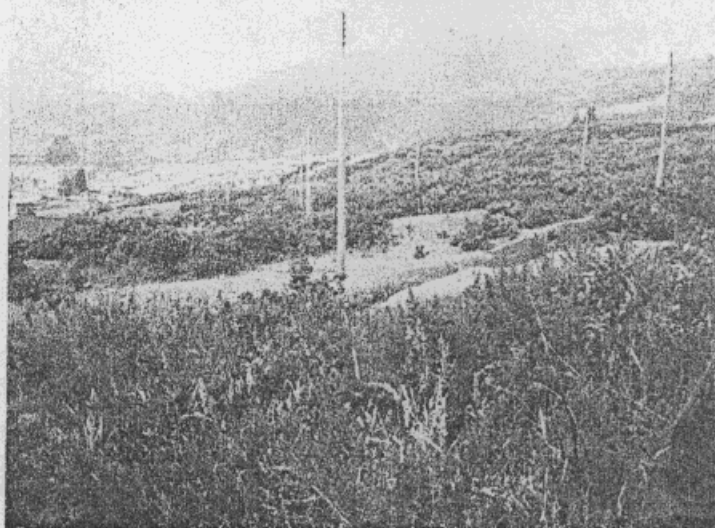
Fotografía No. 1. Panorámica general de la parte superior del lote, vista hacia el noroccidente

Esta zona se encuentra deforestada en buena parte, con pérdida del suelo orgánico y procesos de erosión en surcos, quedando visibles varios afloramientos rocosos, que muestran una sucesión de areniscas delgadas bastante fracturadas con arcillolitas de espesores entre 0,20 y 0,8 m, con rumbo aproximado N-S y buzamiento hacia el oriente mayor de unos 60°.

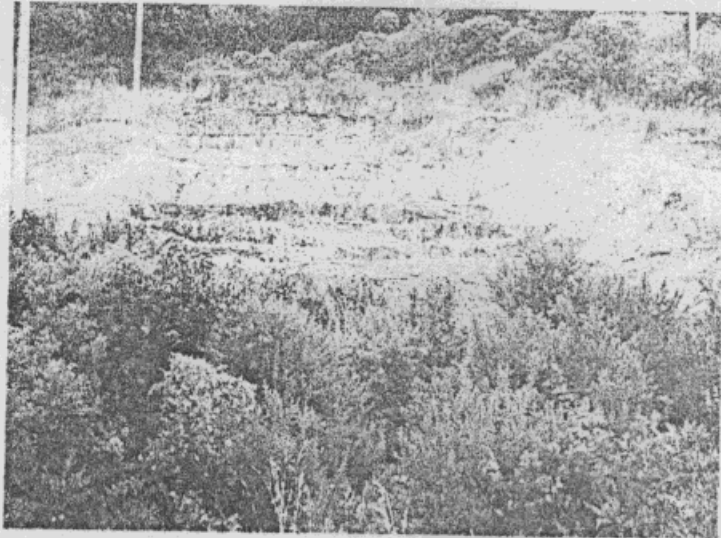
La intervención sobre el terreno también involucra, entre otras acciones, unas terrazas de loteo (Ver **Fotografía No. 2**) y un canal en sentido S-N (Ver **Fotografía**

Fotografía No. 2. Terraceo abandonado en la parte superior del lote, vista hacia el oriente

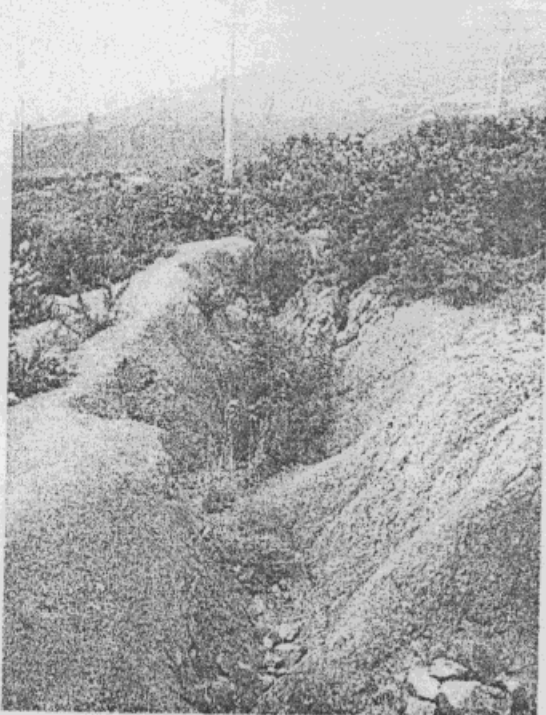
No. 3); este canal, en forma de V, localizado aproximadamente en lo que sería la carrera 19 A Este (según orientación con postes eléctricos) se ha visto afectado por erosión, observándose varias cárcavas; al parecer, durante fuertes aguaceros, este canal se ve rebosado, generándose surcos en sentido E-W. El canal, que en ciertos sectores alcanza una profundidad de 1,5 m y un ancho superior de más de 3 m, no tiene una entrega propiamente dicha, sino que se dispersa en el talud en el costado norte.

Fotografía No. 3. Canal en sentido S-N a la altura de lo que sería la carrera 19 A Este, vista hacia el norte

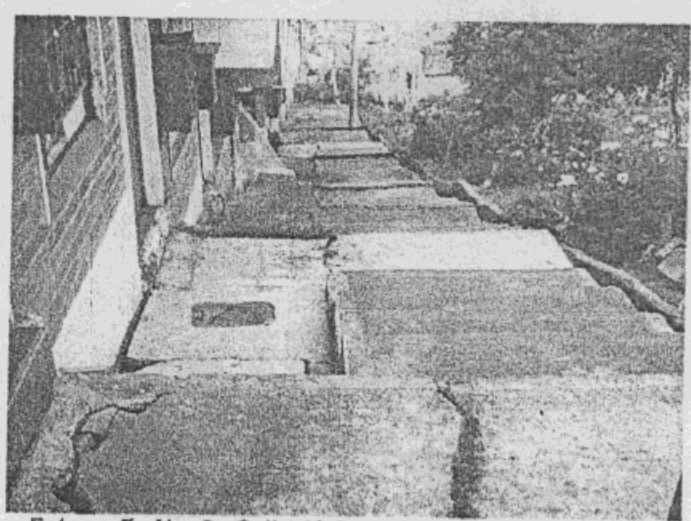
Fotografía No. 8. Calle 42 Sur, vista hacia el occidente

Tal como ha sido descrito en los diagnósticos anteriores de DPAE, se observan grietas en los andenes, cunetas y escaleras exteriores y signos de humedad en estos mismos elementos y en las paredes de las viviendas (Ver **Fotografías 8 a 10**). No se detectan evidencias de inestabilidad global del terreno.

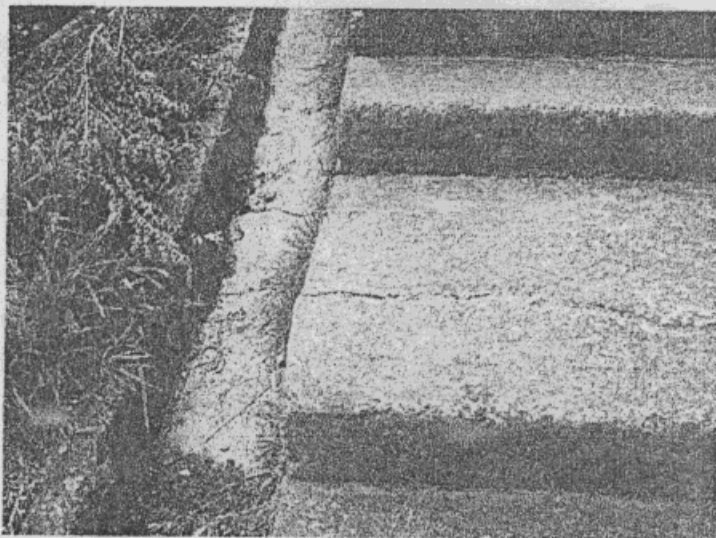
Fotografía No. 9. Fisuras en un andén escalera y cuneta de la calle 42 Sur

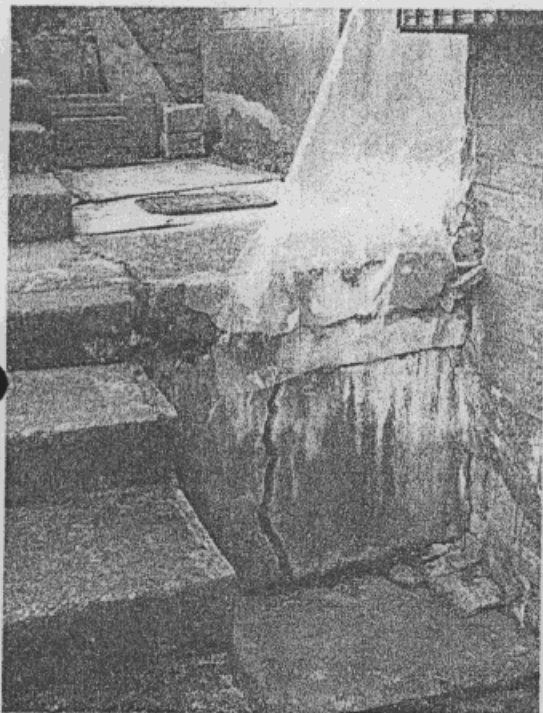
Fotografía No. 10 (Izquierda). Fisuras en muro de andén de la calle 42 Sur

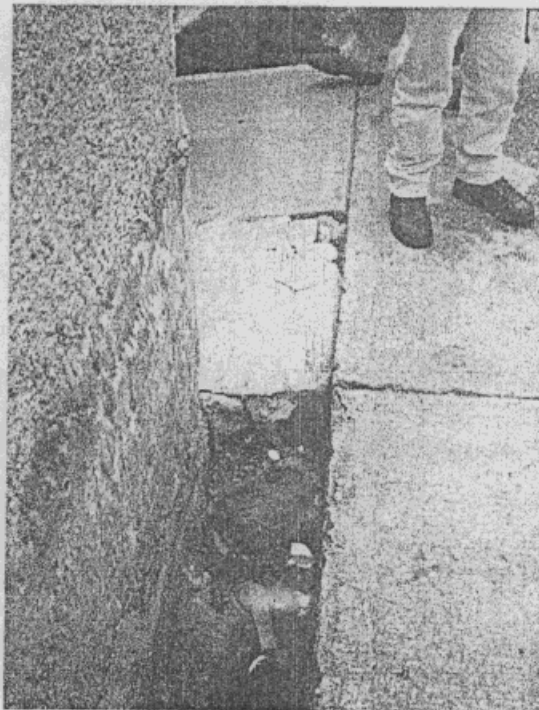
Fotografía No. 11 (Derecha). Taponamiento de cuneta con basura en la carrera 17 B Este que evidencia la falta de mantenimiento de las obras de drenaje existentes

Los problemas de humedades y saturación del suelo se ven agravados por tres factores adicionales. El primero de ellos está relacionado con las grietas que presentan elementos como andenes, cunetas y escaleras, lo que permite mayores infiltraciones de las aguas de escorrentía al terreno. El segundo es la existencia de cunetas adyacentes a las culatas de las viviendas de la carrera 17 B Este (costado occidental) y de la carrera 18 Este, como se aprecia en las **Fotografías 6 y 5** respectivamente, lo que origina constante humedad de los muros. El otro factor es la falta de aseo de estas cunetas (las ubicadas en las carreras mencionadas) por parte de la comunidad, que ocasiona taponamientos y empozamientos de agua y por ende, humedad en los muros (Ver **Fotografía 11**).

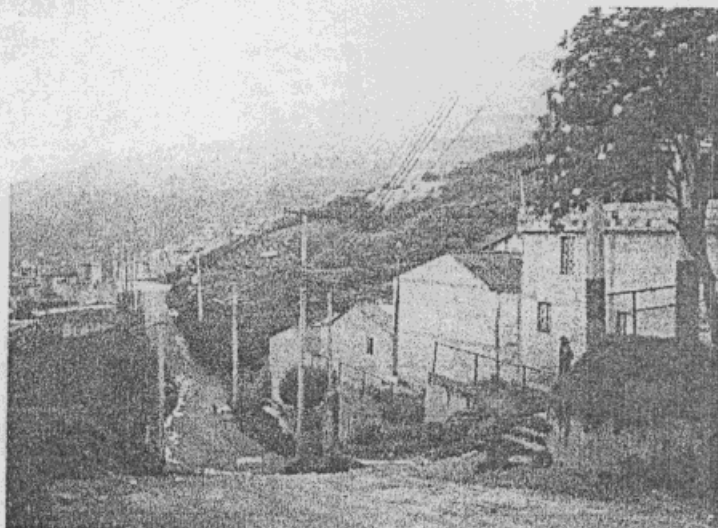
La carrera 17 A Este es una vía vehicular que se encuentra sin pavimentar, como se observa en la **Fotografía No. 12**.

Fotografía No. 12. Carrera 17 A Este, vista hacia el norte

En esta zona se observa la confluencia de numerosos cursos de drenaje, erráticos, que no han sido adecuadamente manejados, varios de los cuales corren libremente por la vía y otros aparecen, como una pequeña quebrada, en el costado occidental de la vía. De igual forma se observa que los drenajes de varios muros de contención se encuentran obstruidos generando algunos leves movimientos en los mismos como lo reportan algunas personas habitantes del sector que espontáneamente se acercaron a expresar sus testimonios.
