ALCALDÍA MAYOR
DE BOGOTÁ D.C.

DIRECCIÓN DE PREVENCIÓN Y ATENCIÓN DE EMERGENCIAS

EMERGENCIA No.
DIAGNÓSTICO TÉCNICO No. DI- 2179
COORDINACIÓN TÉCNICA

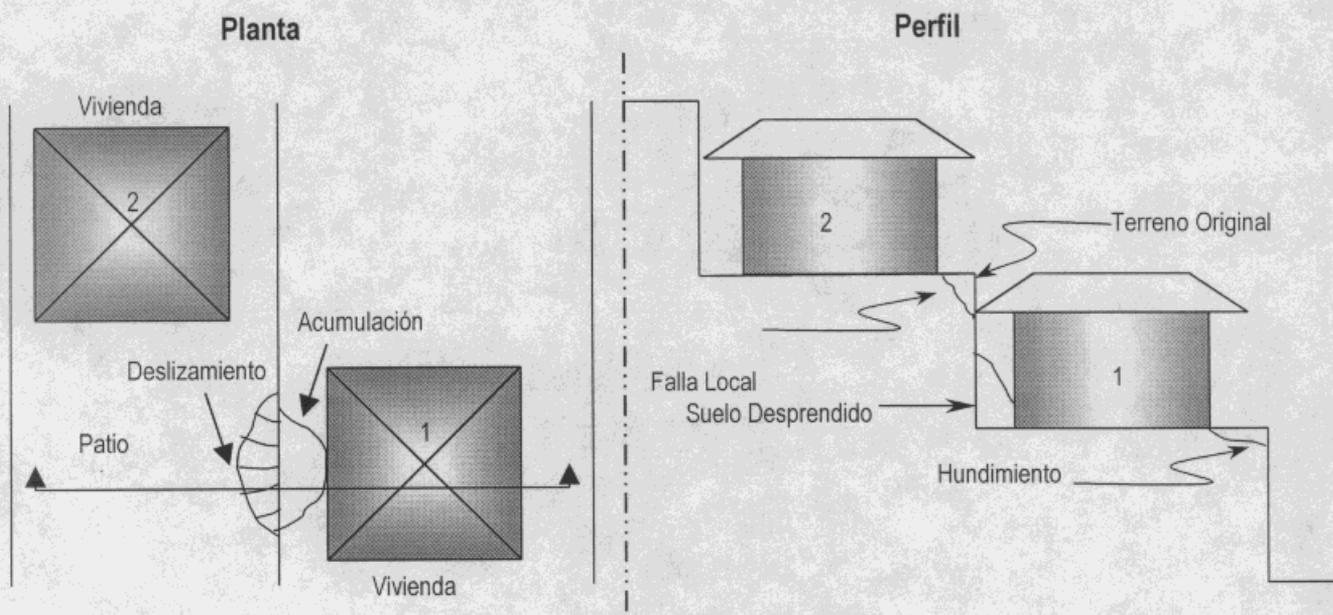
4 ESQUEMA

Deslizamiento del talud de corte de dos metros de altura, ubicado entre dos viviendas; el movimiento involucró la zona de patio de la vivienda ubicada en la corona del talud (2). El material térreo se acumuló sobre la vivienda ubicada en la base del talud (propiedad del señor González). Adicionalmente, la vivienda del señor González (1) presenta hundimientos sobre el costado opuesto al del predio (ladera abajo) por la falla local del talud de corte que comparte con el predio vecino. En general, las viviendas están ubicadas sobre rellenos no competentes, debido a la poca compacidad y a la falta de protección y confinamiento del mismo.

- Restricción parcial de uso del costado donde se presentaron los hundimientos de la vivienda 1.
- Monitorear la zona inestable. Si esta se reactiva informar a la DPAAE.
- Incluir el predio ubicado en la calle 70A Sur N° 20-42, lote 30 manzana 53, propiedad del señor Luis González Carrillo, en el programa de reasentamientos de familias localizadas en zonas de alto riesgo no mitigable con prioridad técnica uno (1).
