EMERGENCIA No. \_\_\_\_  
**DIAGNÓSTICO TÉCNICO No. DI- 2185**  
**COORDINACIÓN TÉCNICA**

ATENDIÓ		REPORTÓ	
EQT: 24 y 27	MOVIL: 4	EAB	
FECHA: 06-11-2004	HORA: 12:00		
DIRECCIÓN: Diagonal 49 D # 161 - 24	ÁREA DIRECTA: 18 metros cuadrados		
BARRIO: Marco Fidel Suárez I	POBLACIÓN ATENDIDA:		
UPZ: 54-Marruecos	FAMILIAS 1	ADULTOS 3	NIÑOS 0
LOCALIDAD: 18 - Rafael Uribe Uribe	PREDIOS EVALUADOS 1

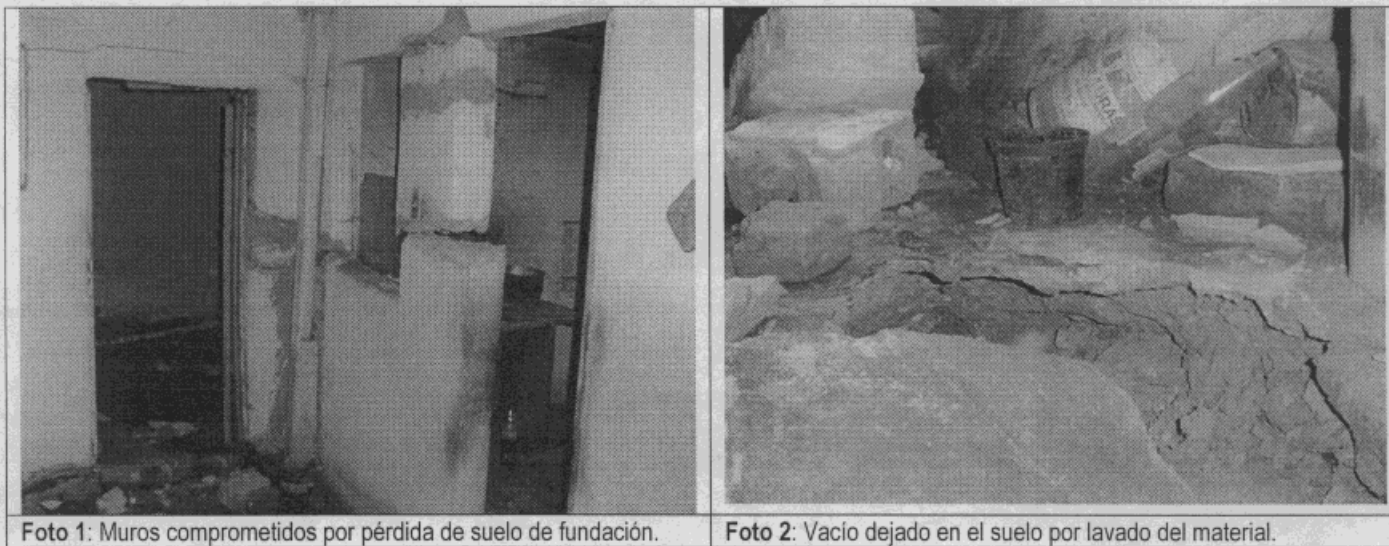
**DESCRIPCIÓN Y CAUSAS:** Se presentó la pérdida parcial del terreno de fundación de la casa por lavado del material debido al ingreso de aguas lluvias por el sistema de alcantarillado hacia la casa. Debido a lo anterior se presentó fractura y colapso de los muros de un baño y de la cocina de la vivienda, se presentó también fractura de los muros de una de las alcobas y pérdida parcial de la placa de contrapiso. Se evidenció que en el inmueble ya se viene presentando un fenómeno de inestabilidad ya que existen grietas en otros muros que han aparecido con anterioridad, además se evidencian reparaciones anteriores, lo que involucra un área de 40 metros cuadrados aproximadamente, de la vivienda. En la vivienda vecina correspondiente a la Diagonal 49 D # 161 - 30 se encontraron algunas fisuras en los muros que colindan con la afectada.

Foto 1: Muros comprometidos por pérdida de suelo de fundación.

Foto 2: Vacio dejado en el suelo por lavado del material.

#	NOMBRE(Cabeza Hogar)	DIRECCIÓN	TELÉFONO	P	A	N	DAÑOS EN VIVIENDA
1	Myriam Báez	Diagonal 49 D # 161 - 24		3	3	0	Pérdida parcial de la placa de contrapiso. Destrucción de los muros del baño bajo las escaleras, fractura de muros de cocina y de una alcoba.

Colapso de la placa de entrepiso en la zona de las escaleras, ya que los muros afectados son los apoyos.

FAMILIA #	EVACUACIÓN			REUBICACIÓN		AYUDAS		
	SI	NO	DEF.	TEMP.	SI	NO	HUMANITARIAS	MITIGACIÓN TEMPORAL(Enunciar)
1		X						Apuntalar la placa de entrepiso con cuatro postes de madera.

- Retirar todos los fragmentos sueltos del muro colapsado y de la placa afectada.
- Apuntalamiento temporal de la placa de concreto de entrepiso en el sector donde los muros están fracturados hasta cuando se efectúen las reparaciones que garanticen su estabilidad.
- Limpieza periódica del sistema de alcantarillado del sector.
- Encauzar adecuadamente las aguas de escorrentía superficial y subsuperficial.
- Reconformar el suelo de fundación en el sector afectado y reconstruir la placa de contrapiso en la zona afectada y los muros del baño, la cocina y la habitación afectados por agrietamiento, garantizando la estabilidad de la estructura ante cargas habituales de servicio. La ejecución de esta recomendación no constituye un reforzamiento estructural sismorresistente.
