DIRECCIÓN DE PREVENCIÓN Y ATENCIÓN DE EMERGENCIAS

## DIAGNOSTICO DE EMERGENCIA No. 2197

**FECHA DE EVENTO:** NOVIEMBRE 18 de 2004  
**LOCALIDAD:** CIUDAD BOLIVAR  
**BARRIOS:** SAN FRANCISCO, CANDELARIA, SAUCES, BELLAFLOR, SAN JOSÉ DE LOS SAUCES, BRISAS DEL VOLADOR.  
**UPZ** 66 SAN FRANCISCO. 67 LUCERO  
**AREA AFECTADA** 37 MANZANAS  
**FECHA DE ELABORACION:** NOVIEMBRE 24 de 2004

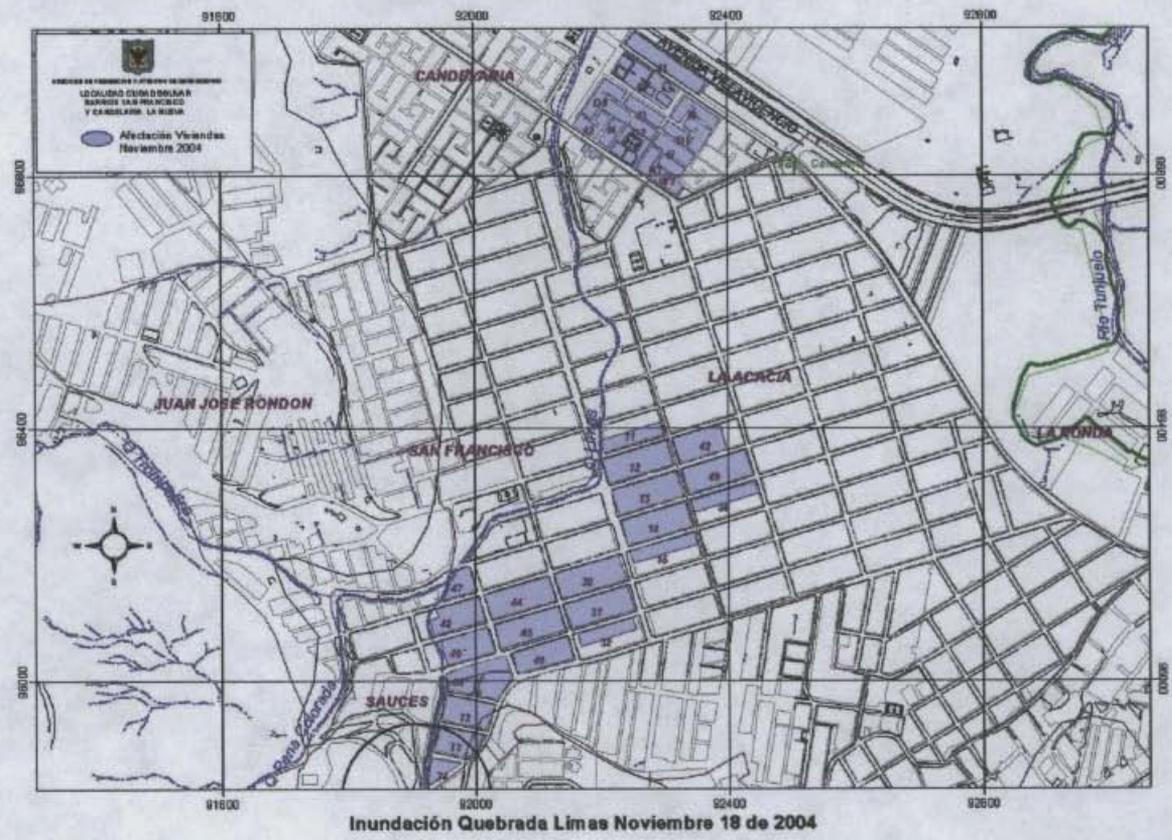
A raíz de las fuertes lluvias en la parte alta de la cuenca de la quebrada Limas, se incrementó de manera significativa el caudal y por consiguiente de los niveles de la quebrada, originando una alta carga hidráulica que sumado al alto arrastre de material de lecho y basuras se generó el taponamiento de la estructura hidráulica para paso vial de la calle 69 sur y carrera 19, lo que ocasionó desborde por la diagonal 68C Bis Sur afectando un área aproximada de 37 manzanas de los barrios San Francisco, Sauces y Candelaria (Figura 1).

Figura 1. Área afectada por el desbordamiento de la Quebrada Limas en Noviembre 18 de 2004

Las calles presentaban lodo y basuras como consecuencia del arrastre del agua. En el plano de la figura 1 se presenta la zona de la inundación producida por el desbordamiento de la Quebrada Limas.

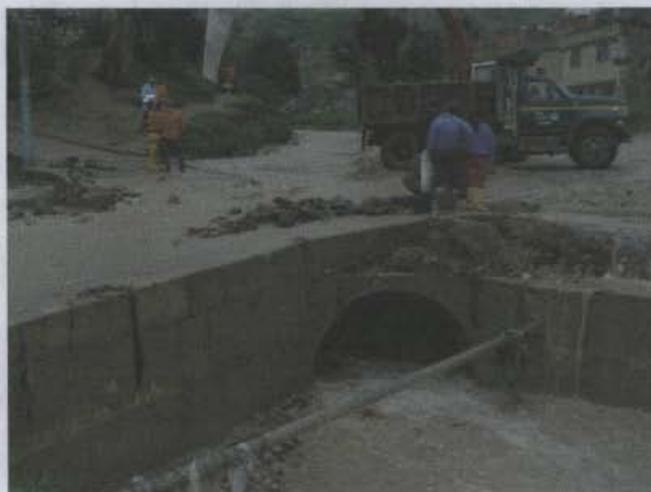
**Foto 1.** Sitio de represamiento puente calle 69 sur carrera 19 – Barrio Sauces. Obsérvese la diferencia de lámina de aguas arriba y aguas debajo de la obra

- Limpieza y mantenimiento del cauce para evitar que se reduzca la capacidad hidráulica en los cruces vehiculares existentes para prevenir el taponamiento en cualquier de estos sitios.
- Demolición prioritaria de los siguientes cuatro cruces viales: a) alcantarilla sencilla de paso en la carrera 19 Bis por calle 68D sur, b) alcantarilla sencilla de paso en la calle 68D sur por carrera 19G c) alcantarilla sencilla de paso en la calle 68B sur por carrera 16S d) alcantarilla doble de paso en la carrera 20B por calle 66 sur
- Demolición en segunda prioridad del pontón ubicado en la calle 68D sur por carrera 19F
- Reparación del muro de gaviones sobre la orilla derecha de la quebrada aguas arriba de la obra de la carrera 19 Bis por calle 68D sur
- Reparación del muro de gaviones que sirve de confinamiento al relleno del estribo izquierdo del puente ubicado en la carrera 20ª por calle 68 sur

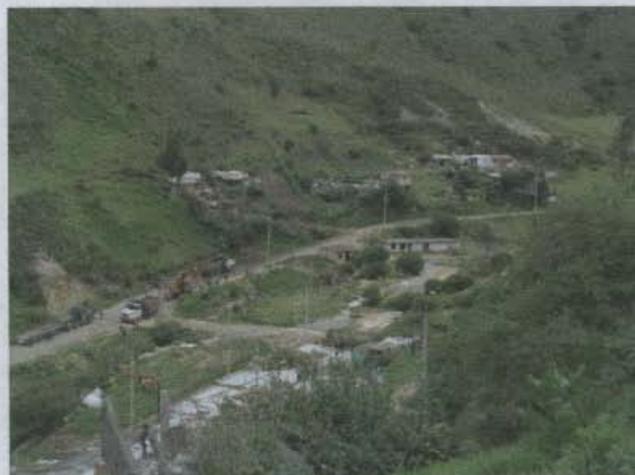
En la parte alta de la cuenca a la altura del barrio Bella Flor y como consecuencia de otro taponamiento en un cruce vehicular de entrada a una cantera se generó taponamiento y desbordamiento afectando las viviendas ubicadas en el sector de la calle 72 C Sur con Carrera 26 C Bis del barrio Bella Flor (Fotos 2 a 4).

**Foto 2.** Panorámica del sitio de represamiento y desbordamiento en BellaFlor

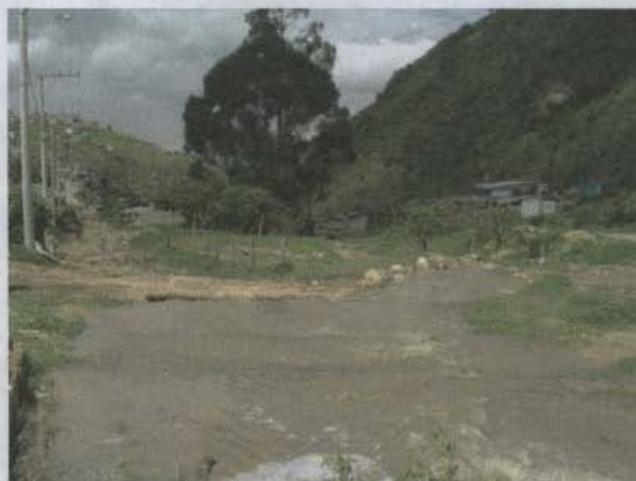
**Foto 3.** Desbordamiento de la Quebrada Limas en BellaFlor

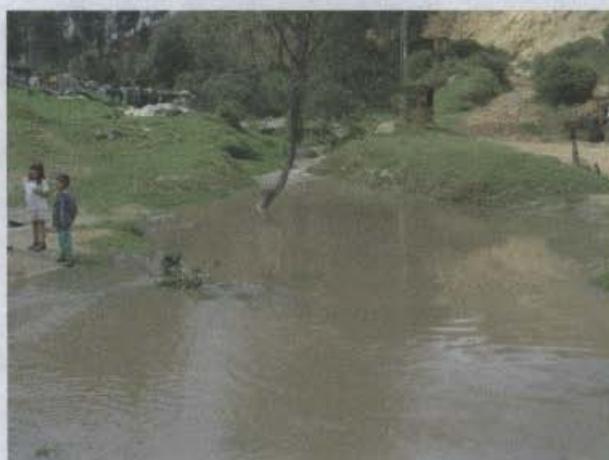
**Foto 4.** Desbordamiento de la Quebrada Limas en BellaFlor

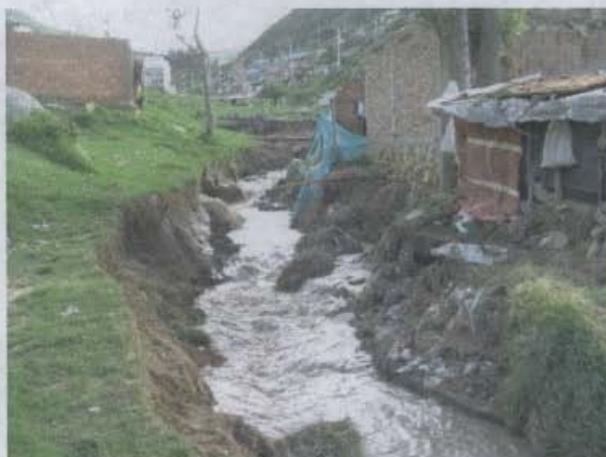
También se presentó taponamiento del cruce subfluvial en paso vehicular sobre la quebrada Limas en el barrio San José de los Sauces a la altura de la Carrera 20 No. 71-98 Sur, que ocasionó represamiento y desbordamiento de la quebrada por su margen izquierda. Se presentó anegación de aprox 6 viviendas. La creciente de la quebrada socavó ambas márgenes y provocó inestabilidad de los taludes (Fotos 5 y 6)

**Foto 5.** Socavamiento de márgenes de Quebrada Limas en el barrio San José de los Sauces. Ocasionando inestabilidad de taludes y daños en cimentaciones de viviendas

- Inspección del estado de orillas y taludes en las márgenes de la Quebrada Limas, y estabilización de márgenes y laderas adyacentes.
- Evacuación preventiva de 21 familias del barrio Bella Flor de acuerdo a la información presentada en la tabla 1.

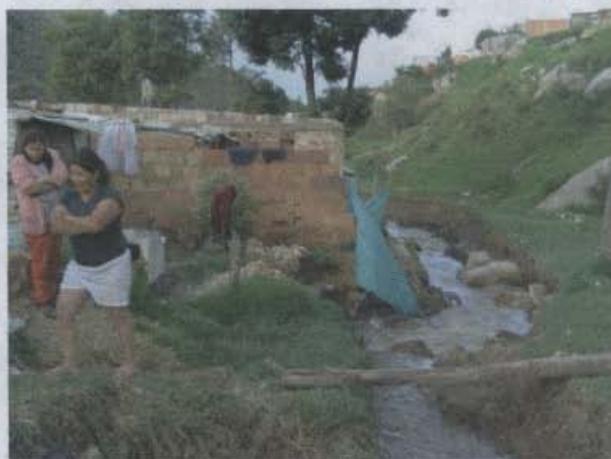
**Foto 6.** Sitio de Desbordamiento de Quebrada Limas en el barrio San José de los Sauces

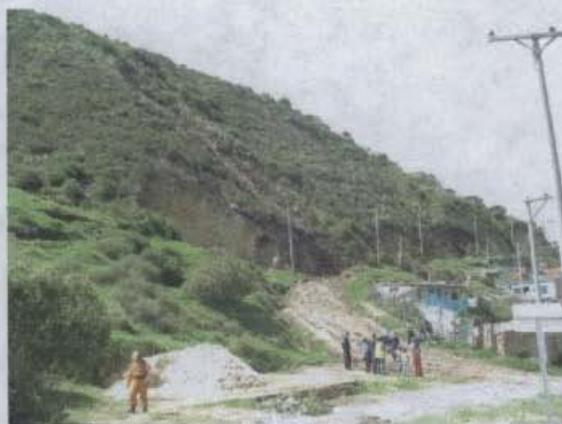
Las lluvias del 17 de noviembre y de la madrugada del 18 de noviembre detonaron algunos desprendimientos de material superficial en taludes de corte vial, de los cuales el más importante corresponde a la vía de acceso al barrio Bella Flor. En este sector – a la altura de la Carrera 26C Bis con Calle 73 Sur – se presentaron Flujos de tierras y deslizamientos sobre talud de pendiente fuerte en material de coluvión (Fotos 7 a 10). El material se acumuló en la vía ubicada en la base del talud y sobre algunas viviendas ubicadas ladera debajo de la vía.

**Foto 7.** Panorámica del sector afectado por movimientos en masa en el Barrio Bella Flor

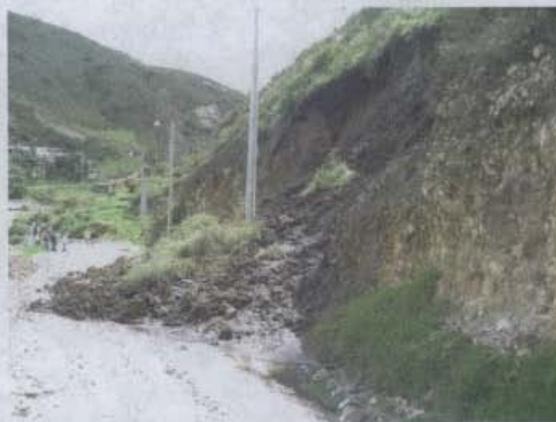
**Foto 8.** Deslizamientos en taludes de corte sobre vía de acceso a Bella Flor

- Evacuación preventiva de 7 familias del barrio Brisas del Volador de acuerdo a la información presentada en la tablas 2 y 3.
- Retiro de material deslizado, reconfirmación y estabilización del talud de corte en la vía de acceso al barrio Bella Flor, y manejo de aguas superficiales y subsuperficiales desde la parte alta hasta la zona de las viviendas.

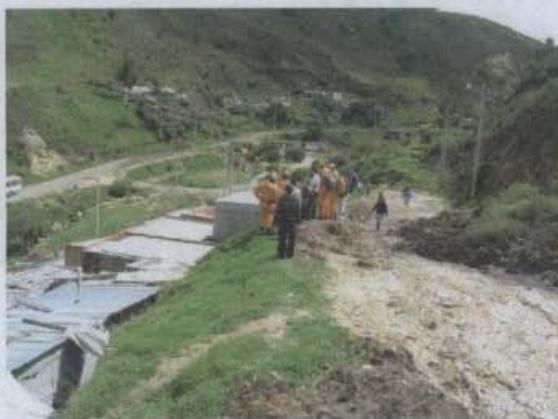
**Foto 9.** Deslizamientos y Flujos en taludes de corte sobre vía de acceso a Bella Flor

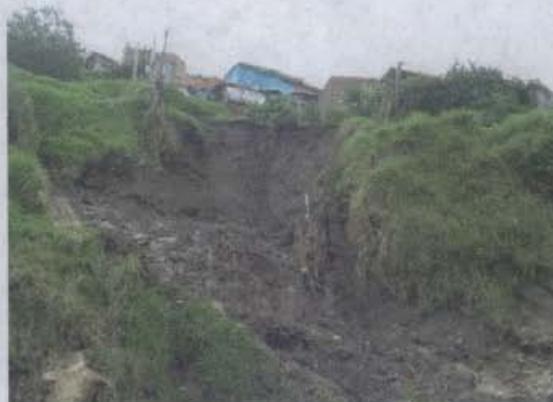
**Foto 10.** Flujo de tierras Barrio Bella Flor

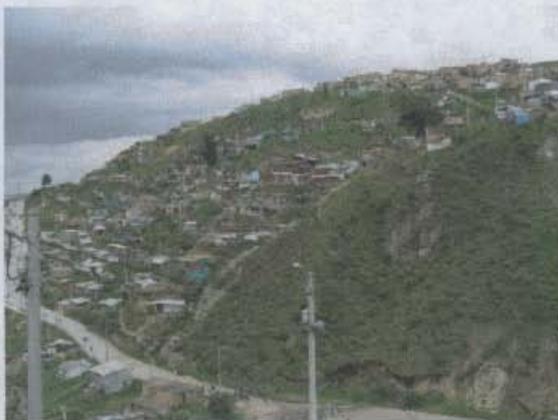
Así mismo, en el barrio Brisas del Volador se presentaron desprendimientos de suelo, grietas de tracción en la parte alta, y procesos erosivos, que afectaron algunas viviendas (Foto 11).

Foto 11. Panorámica de Brisas del Volador

- Limpieza de alcantarillas sobre la vía de acceso a Bella Flor y en los barrios de sauces, San Francisco y Candelaria.
- Adelantar obras de mitigación en los taludes del barrio Brisas del Volador.

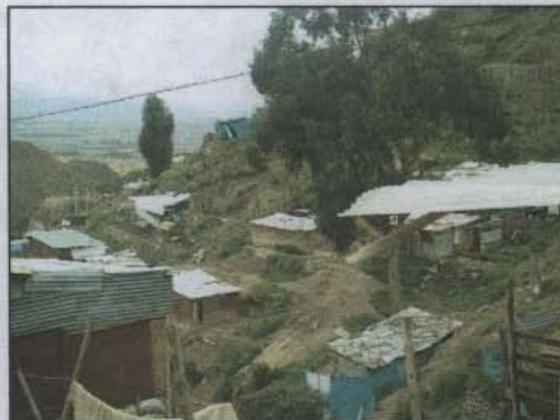
Se presentó un flujo de tierras que destruyó cuatro (4) viviendas, además de deslizamientos locales en los taludes de corte realizados para el emplazamiento de las viviendas en siete (7) casos más. La causa del movimiento en masa fue la intensa lluvia antecedente que saturó el nivel de suelo limo orgánico y/o arcillo limoso superficial (espesor 0.8 a 1.5 m), sobre el cual se desplantaban las viviendas construidas en material de recuperación (Foto 12).

Foto 12. Eventos en Brisas del Volador Sector 1

En los casos que no se recomendó la evacuación preventiva, se estipuló la restricción parcial al uso del predio en las zonas de los patios en las viviendas de la parte baja.

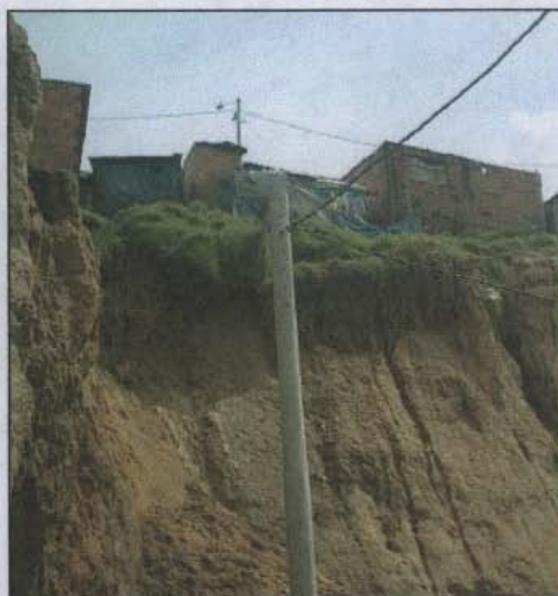
Se presentó deslizamiento en la base del talud de aproximadamente 50 m<sup>3</sup> desde un talud subvertical e incluso con tramos de pendiente negativa ó en voladizo de 12.0 m de altura aproximada y la aparición de grietas de tracción y concentración de erosión, situación que amenaza cinco (5) viviendas, de las cuales tres (3) se encuentran en la parte alta del talud (ítems 1 a 3 del listado) y dos (2) se ubican en la parte baja (ítems 4 y 5 del listado) (Foto 13).

Foto 13. Eventos en Brisas del Volador Sector 2

En los casos que no se recomendó la evacuación preventiva, se estipuló la restricción parcial al uso del predio, además de recomendar el retiro del material deslizado para evitar empujes sobre los muros de las viviendas (madera y láminas de zinc) como acción inmediata e implementar estructuras de contención como acción a corto plazo, así como realizar el manejo de las aguas de escorrentía mediante la ejecución de zanjas en tierra para conducir las aguas a los canales naturales de drenaje que disectan la ladera.
