DIRECCIÓN DE PREVENCIÓN Y ATENCIÓN DE EMERGENCIAS

EMERGENCIA No. ____
DIAGNÓSTICO TÉCNICO No. DI- 2198
COORDINACIÓN TÉCNICA

DESCRIPCIÓN Y CAUSAS: Una grúa (pluma) de una obra en construcción falló cayendo sobre la edificación de 5 pisos de la Calle 35 B # 82 A - 18, Parques de Modelia Torre 2, lo que ocasionó la destrucción de la cubierta y los muros de fachada del apartamento 502, afectación en la cubierta del 501 y rotura de vidrios en el apartamento 402; en los demás apartamentos no hubo daños, el edificio no sufrió daños en su estructura principal. En los hechos resultó lesionado el señor Walteiro Arévalo quien operaba la maquina al momento.

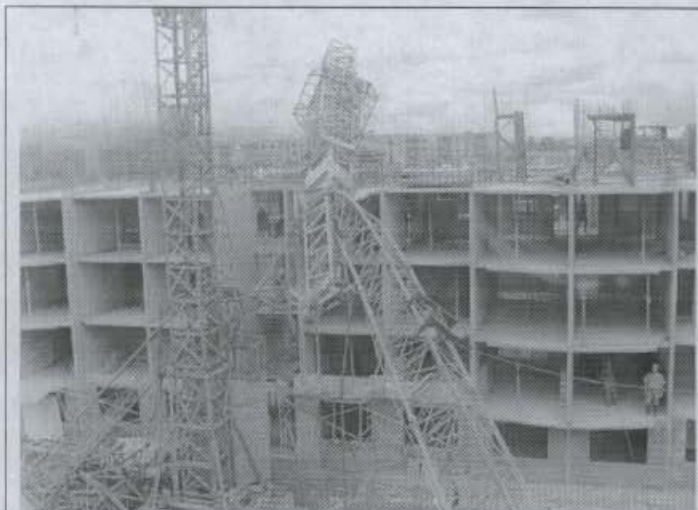
Fotografía 1: Vista de la Pluma grúa que colapsó en el extremo de la obra en construcción.

Cuando se haga el retiro de la pluma grúa que colapsó se debe tener especial cuidado para que no genere más afectaciones a los muros de la edificación, como medida de prevención para evitar lesiones personales se debe dar aviso a los residentes del edificio para que se retiren momentáneamente.

Los residentes del edificio afectado deben estar pendientes para desalojarlo momentáneamente cuando se proceda al retiro de la grúa colapsada. La constructora debe dar aviso cuando se disponga a realizar la maniobra de retiro de la maquina y hacer las reparaciones necesarias para garantizar la habitabilidad de los apartamentos afectados.

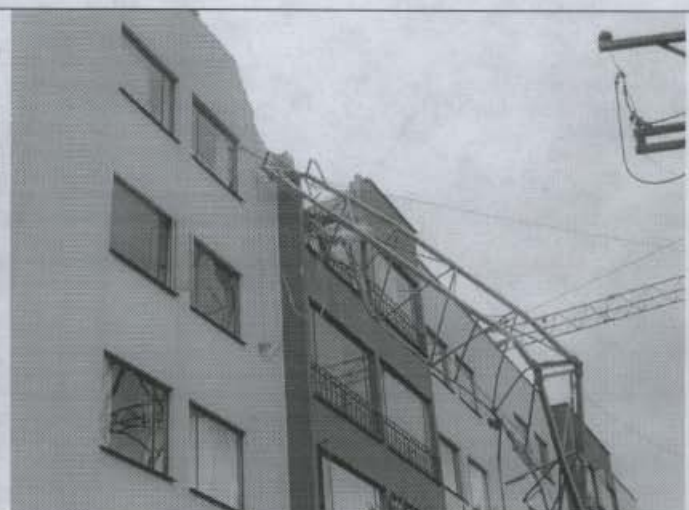
Fotografía 2: Afectaciones en fachada y cubierta del edificio Especialmente los apartamentos 502 y 501.

#	NOMBRE(Cabeza Hogar)	DIRECCIÓN	TELÉFONO	P	A	N	DAÑOS EN VIVIENDA
1	Rafael Niño	Ap. 502	6 09 47 40	4	3	1	Destrucción de la cubierta y los muros de fachada.
2	Héctor Marino Ruano Bustos	Ap. 501	2 63 03 47	4	4	0	Daños en la estructura de cubierta.
3	Jaime Pineda	Ap. 402	2 63 10 45	4	2	2	Rotura de vidrios de fachada.
4	Alba Vega	Ap. 302	2 63 1082	4	3	1	No hay afectación.
