DIRECCIÓN DE PREVENCIÓN Y ATENCIÓN DE EMERGENCIAS

DIAGNÓSTICO TÉCNICO No. DI-2209 COORDINACIÓN TÉCNICA

DESCRIPCIÓN Y CAUSAS: Sitio A; Desprendimiento de suelo en talud de corte de 2.5 m de altura... Sitio B; Flujo de tierras y caída de rocas.

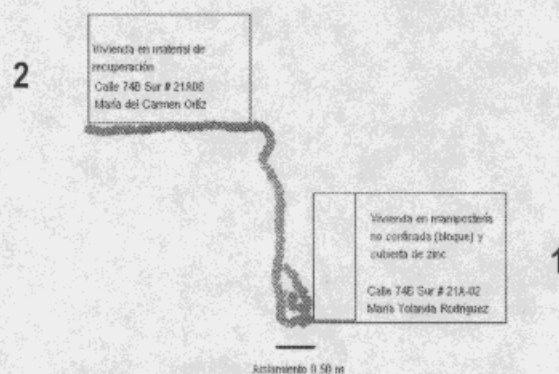
Detalle en perfil de las viviendas afectadas en el sitio A

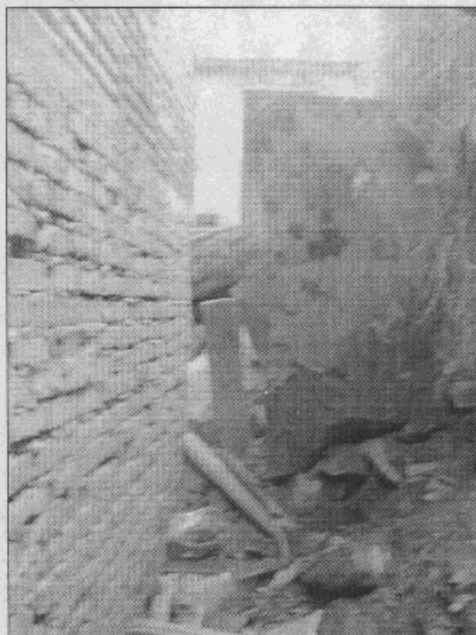
En la Fotografía 1 se presenta una vista en perfil de la zona de aislamiento entre las viviendas 1 y 2 del orden de 0.5 m, donde se aprecia un talud de corte subvertical de altura aproximada 2.5 m, sin ningún elemento de contención ó de manejo de las aguas de escorrentía y recolectadas por la cubierta de la vivienda.

Fotografía 1 Vista de la zona de aislamiento

En el Sitio A los propietarios de los predios tanto de la parte alta y baja del talud deben implementar conjuntamente un sistema de contención y drenaje, para confinar el corte realizado para el emplazamiento de las casas, así como efectuar un adecuado manejo de las aguas de escorrentía y que infiltran al terreno mediante la construcción de filtros al respaldo del muro de contención y cunetas.

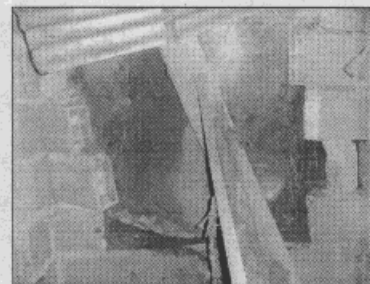
Debido a las fuertes lluvias antecedentes se produjo un desprendimiento de suelo que se acumuló contra el muro de la zona del baño de la vivienda, el cual no está capacitado para asumir empujes laterales y colapsó en la zona del baño y lavadero de la vivienda 1 (Fotografía 2). En la parte alta de talud se encuentra la vivienda 2 de propiedad de la Señora María del Carmen Ortiz (Fotografía 3) construida en material de recuperación.

Fotografía 2 Colapso del muro de la vivienda 1

En el Sitio A se recomendó a la propietaria de la vivienda 1 restringir el uso del sector del predio donde se presentó el colapso del muro. Se entregaron 15 ml de plástico para cubrir el talud y minimizar el ingreso de agua lluvia que sature el material que lo constituye. En el Sitio B se realizó la evaluación técnica del sector y se efectuó la señalización preventiva con cinta.

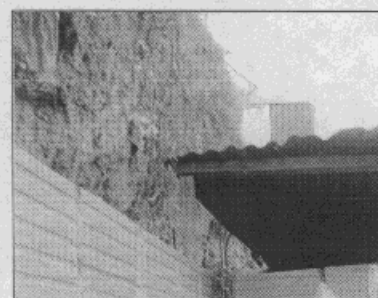
Fotografía 3 Vista del talud y hacia la vivienda 2

En el Sitio A existe la posibilidad de nuevos desprendimientos de suelo que eliminen el asilamiento de la vivienda 2 respecto al borde superior de talud de corte, con la consecuente caída sobre la vivienda 1.

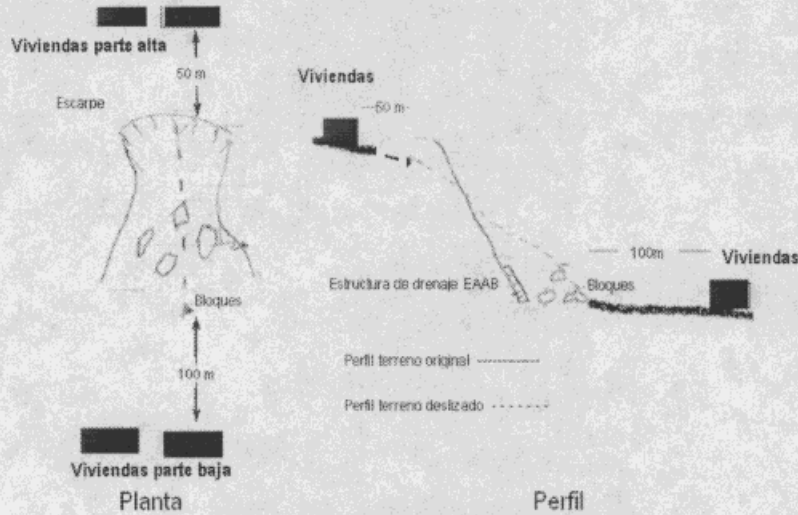
Detalle en perfil de las viviendas afectadas en el sitio B

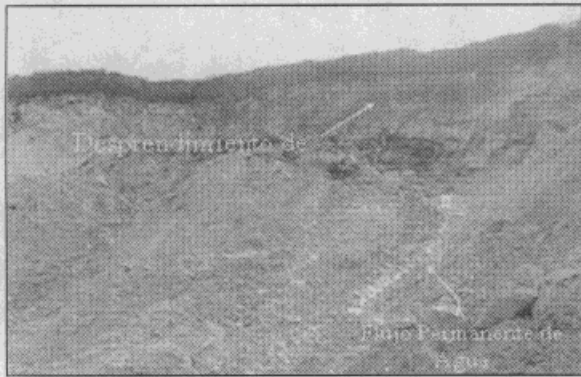
Desprendimiento y caída de bloques de hasta 1.0 m<sup>3</sup> de volumen (Fotografías 4 y 5), acompañado con flujo de tierras debido al ablandamiento del material por saturación (Fotografía 7). Las grietas de tracción existentes en la parte alta del talud, definen una cuña potencialmente inestable (Fotografía 6).

Fotografía 4 Escarpe y flujo permanente de agua

En el Sitio B se debe mantener la observación del comportamiento del talud e informar a la DPAE sobre cualquier cambio en las condiciones de estabilidad. Se recomienda revisar el estado y comportamiento de las estructuras de protección superficial del talud y drenaje por parte de la EAAB y adelantar las acciones necesarias para garantizar su adecuado funcionamiento. Igualmente se debe adelantar el diseño y construcción de las obras de estabilización del talud, que contemplen la reconformación, contención y drenaje correspondientes, previa verificación de la propiedad de los predios.

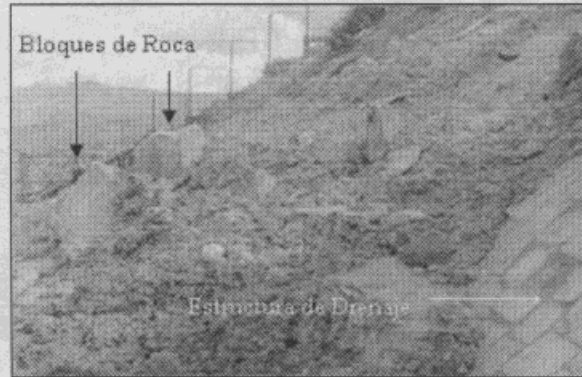
INFRAESTRUCTURA: SI  NO  CUAL? Estructura de protección superficial del talud en piedra pegada y drenaje, aparentemente construida por la EAAB.

Fotografía 5 Pata del movimiento y protección del talud

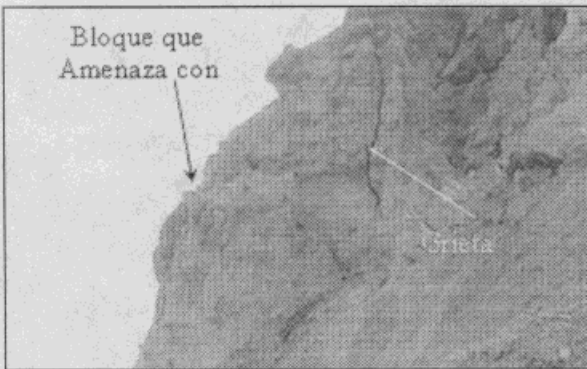
Fotografía 6 Cuña de roca potencialmente inestable

En el Sitio B puede darse la retrogresión del movimiento, afectando las viviendas que se encuentran distantes 50.0 m del borde superior del escarpe. La desintegración del macizo rocoso puede producir que continúe la caída de bloques, hasta alcanzar las viviendas y el colegio que se encuentran a 100.0 m del borde del talud en la parte baja de la ladera.

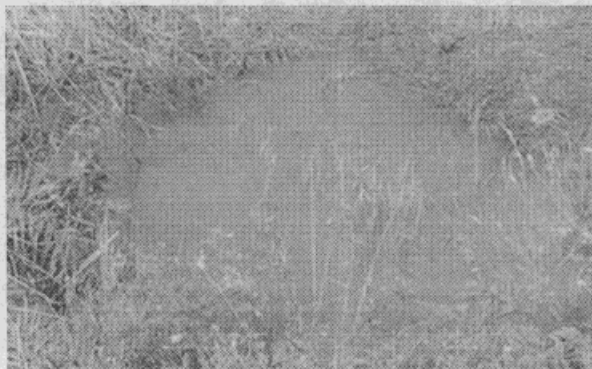
Fotografía 7 Acumulación de agua
