DIRECCIÓN DE PREVENCIÓN Y ATENCIÓN DE EMERGENCIAS

DIAGNÓSTICO TÉCNICO No. DI - 2382  
COORDINACIÓN TÉCNICA

TIPO: REMOCIÓN EN MASA  INUNDACIÓN  ESTRUCTURAL

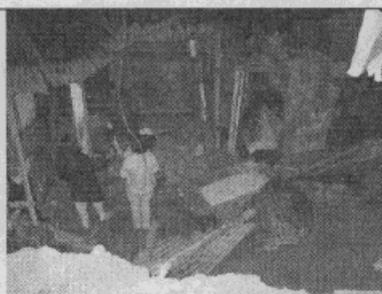
Foto 2. Aspecto de la estructura colapsada de la vivienda de la Señora Fajardo.

#	NOMBRE(Cabeza Hogar)	DIRECCIÓN	TELÉFONO	P	A	N	DAÑOS EN VIVIENDA
1	Eperanza Fajardo	Diagonal 40 Bis Sur No. 2K – 04		7	1	6	Colapso total de la estructura en madera y láminas de zinc que conforma la vivienda y pérdida de enseres.
2	Olga Marina Nuñez	Diagonal 40 Bis B Sur No. 2K – 10	3158460499 (celular)	5	4	1	Colapso de la estructura en madera que conforma el cerramiento ubicado en la parte posterior, colindante con el predio de la Señora Fajardo.

- Evacuar definitivamente la vivienda identificada con dirección Diagonal 40 Bis Sur No. 2K – 04 (Carrera 2D No. 40 – 37 - Carrera 2C Este No. 43-01 Sur), propiedad de la Señora Esperanza Fajardo, la cual se encuentra incluida en el Programa de Reasentamiento de Familias Localizadas en Zonas de Alto Riesgo No Mitigable, con Prioridad Técnica 1, mediante el Diagnóstico No. 789.

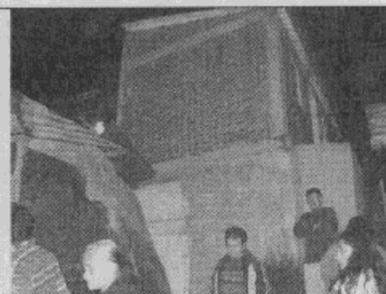
La parte frontal de la vivienda de la Señora Núñez corresponde a una estructura de una planta construida en mampostería confinada por columnas y cubierta en asbesto cemento, la cual está cimentada sobre un muro en mampostería de 2 m de altura y cuenta con vigas hacia la parte inferior y superior de la misma. Es de anotar que no se advierten daños a nivel de los elementos estructurales y de mampostería que conforman la parte frontal de la vivienda de la Señora Núñez que comprometan en la actualidad su estabilidad estructural y/o habitabilidad ante cargas verticales.

Foto 3. Costado norte de la vivienda de la Señora Núñez.

- Restringir el uso de la zona posterior de la vivienda identificada con dirección Diagonal 40 Bis B Sur No. 2K – 10, propiedad de la Señora Olga Marina Núñez e incluir su predio en el Programa de Reasentamiento de Familias Localizadas en Zonas de Alto Riesgo No Mitigable, con Prioridad Técnica 1.
