ALCALDÍA MAYOR DE BOGOTÁ D.C.

DIRECCIÓN DE PREVENCIÓN Y ATENCIÓN DE EMERGENCIAS

DIAGNÓSTICO TÉCNICO No. DI-2390 COORDINACIÓN TÉCNICA

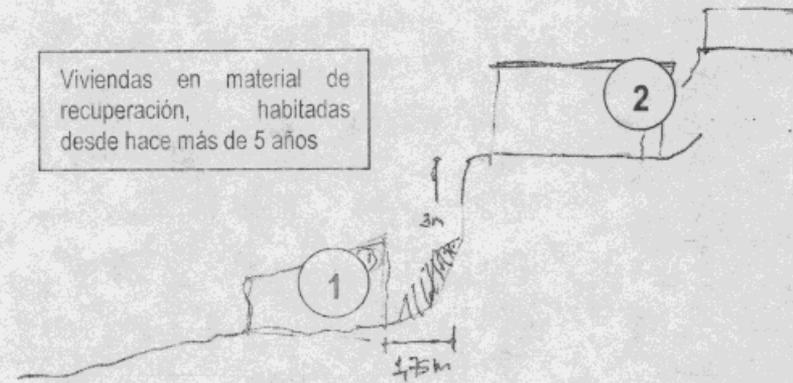
Viviendas en material de recuperación, habitadas desde hace más de 5 años
