DIRECCIÓN DE PREVENCIÓN Y ATENCIÓN DE EMERGENCIAS

DIAGNÓSTICO TÉCNICO No. DI- 2392
COORDINACIÓN TÉCNICA

LOCALIDAD	Ciudad Bolívar (19)
UPZ	67- Lucero
BARRIO	Nueva Colombia
DIRECCIÓN	Calle 72 B Sur con Carrera 18J
FECHA VISITA	Junio 13 de 2.005
SOLICITANTE	Reasentamientos Humanos - Caja de la Vivienda Popular
ÁREA DE INFLUENCIA	4 Ha.
POBLACIÓN BENEFICIADA	47 Predios, 44 Familias, 188 Personas

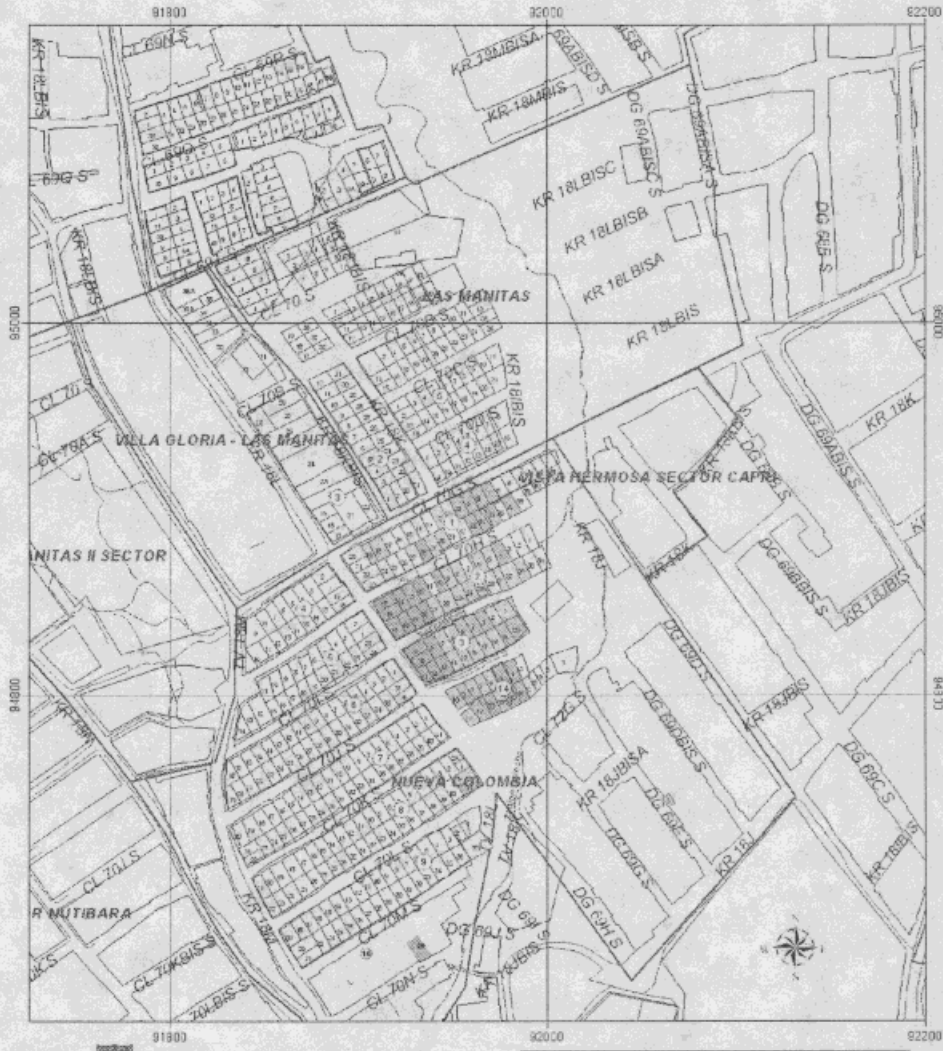
Figura No. 2. Ubicación de los predios visitados y sus requerimientos

- Después de realizar la evaluación técnica de las viviendas, predio a predio, y teniendo en cuenta el grado de afectación se recomienda incluir en el programa de reasentamiento de familias localizadas en zonas de alto riesgo no mitigable las familias que a continuación se describen (ver Tabla No. 1 y Figura No.2).
- De los predios anteriormente mencionados se recomienda evacuar preventivamente y de forma definitiva 3 familias cuyas viviendas no son habitables, identificadas en la Tabla No. 2 y Figura No.2. Adicionalmente, en el predio ubicado en la Manzana 3 Lote 1 se debe realizar una relocalización de la vivienda dentro del mismo predio.

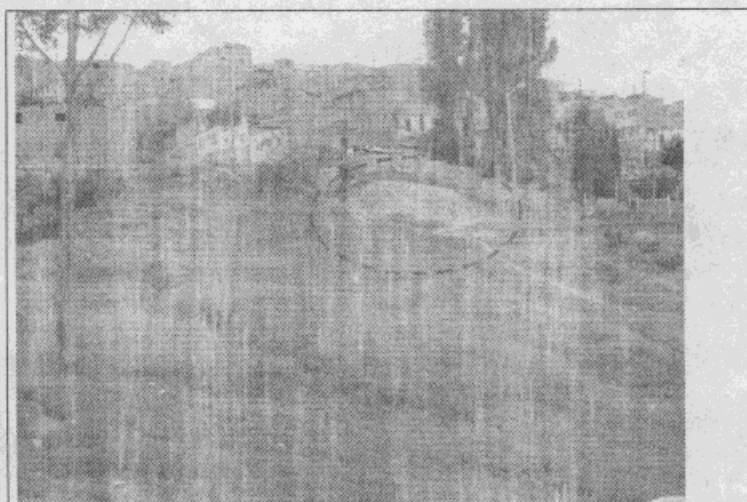
Foto No. 1

En la zona verde se observa reptación, y en la parte central superior de la foto se observa un pequeño afloramiento de la Formación Guaduas.

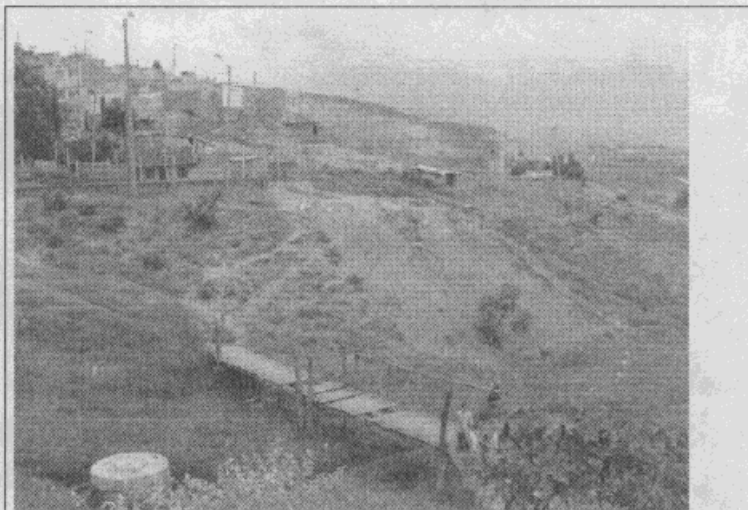
Foto No. 2

Vista general de la ladera de la margen izquierda de la quebrada, a la altura de la manzana 3

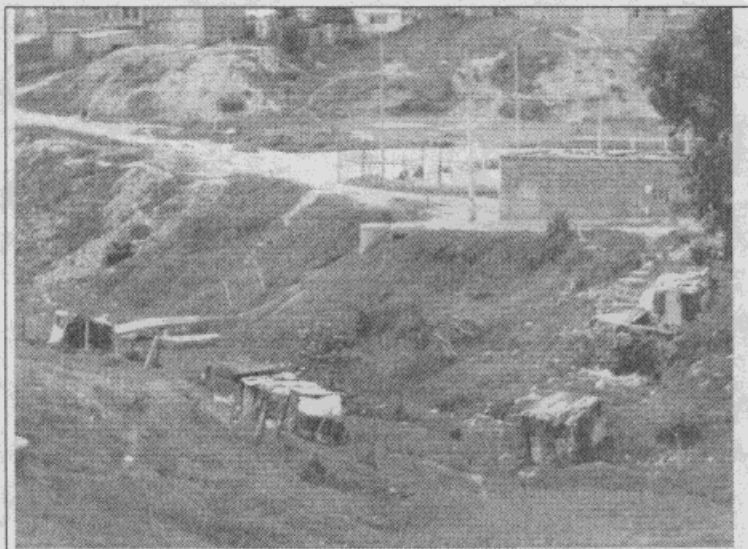
Foto No. 3

Invasión del cauce de la quebrada, incluso en predios que ya han sido reubicados por el Distrito.

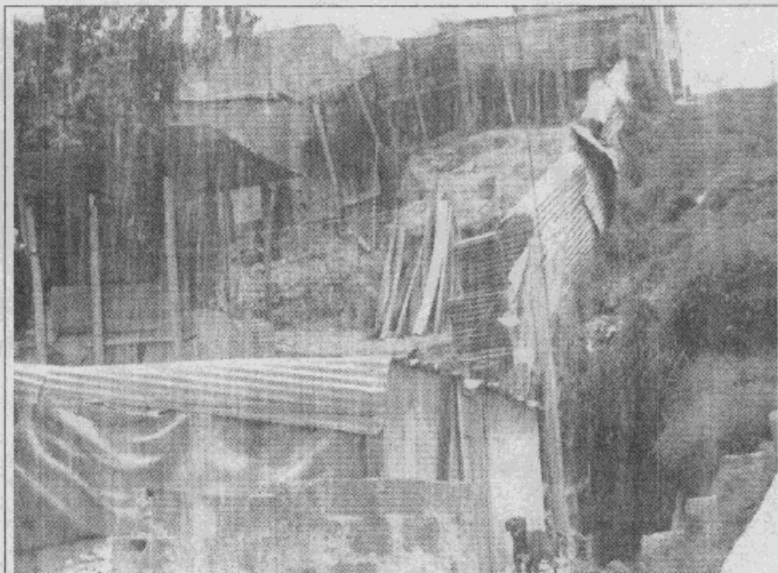
Foto No. 4

Parte del escarpe del deslizamiento que involucra las viviendas ubicadas en la Manzana 14.

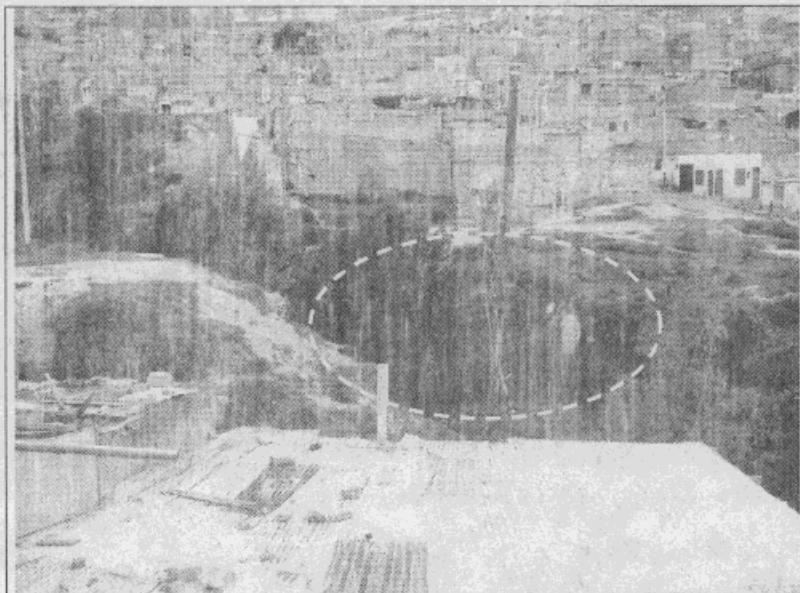
Foto No. 5

Socavación en la margen izquierda de la Quebrada, parte alta del barrio.

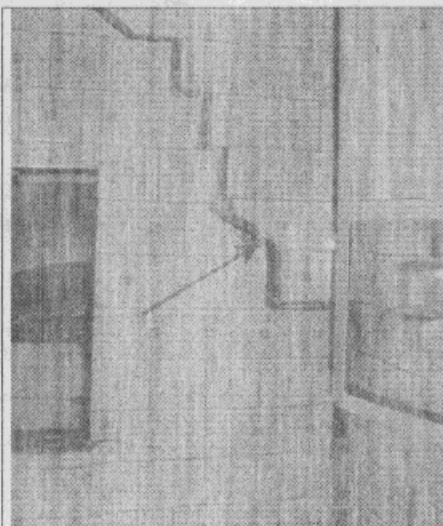
Foto No. 6

Grietas diagonales en paredes, corresponde a una de las afectaciones que mas se presentan en las viviendas de este sector.
