DIRECCIÓN DE PREVENCIÓN Y ATENCIÓN DE EMERGENCIAS

DIAGNÓSTICO TÉCNICO No. DI - 2393
COORDINACIÓN TÉCNICA

TIPO: REMOCIÓN EN MASA INUNDACIÓN ESTRUCTURAL

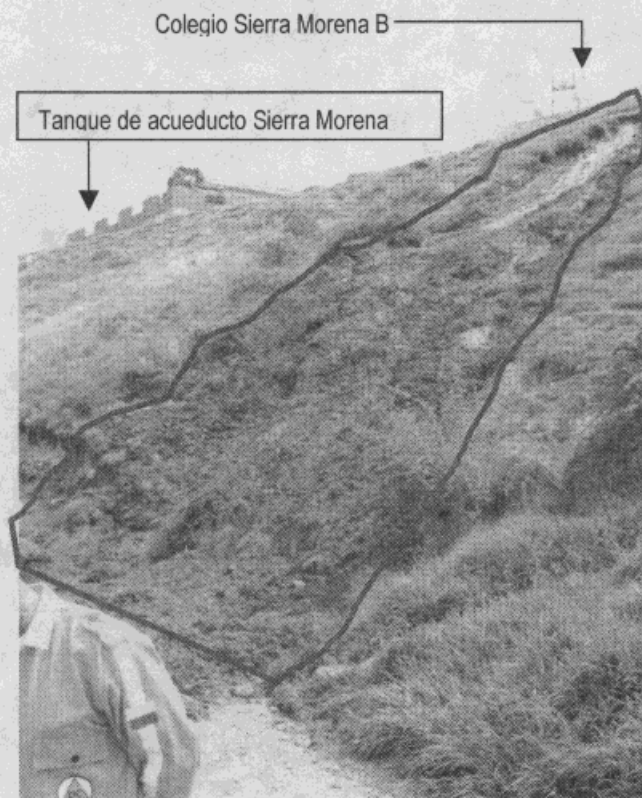
El material involucrado, consistente de suelo orgánico y algunos bloques de arenisca, se deslizó a lo largo de la superficie donde este material reposaba sobre el macizo rocoso, conformado por areniscas altamente fracturadas y en una disposición estructural con inclinación mayor a los 50° grados (Foto 1).

Foto 1. Flujo de tierras de suelo orgánico saturado y bloques de arenisca, al fondo se distinguen las instalaciones del colegio Sierra Morena Sede B (derecha), y los tanques de agua de Sierra morena (izquierda).

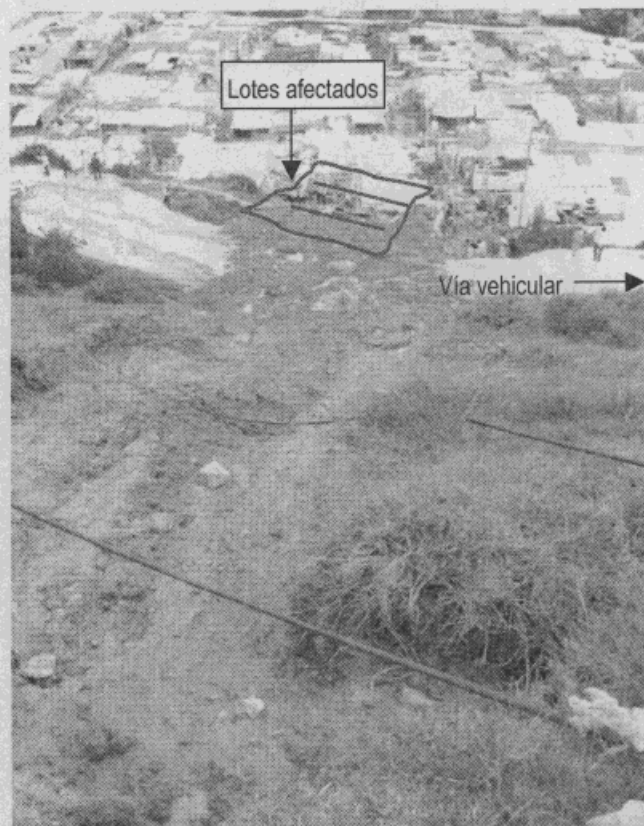
El evento atendido consistió en un flujo de tierras superficial, que afectó en su trayectoria una superficie de 100 m de longitud a lo largo de una zona verde (hacia el costado sur del colegio Sierra Morena Sede B), cubriendo una vía local correspondiente con la carrera 76 B, entre carreras 81 y 81 B y tres predios correspondientes con los números 25, 23 y 21, de la manzana 8, del barrio Caracolí (Fotos 1 y 2) (Figura 1) (Ver esquema).

Foto 2. Fotografía desde la corona del flujo de tierras, se observa hacia abajo la afectación sobre la vía vehicular y los predios de la manzana 8 del barrio Caracolí.

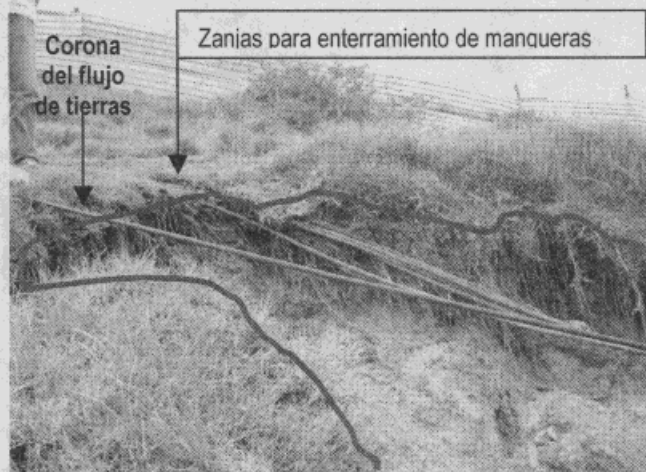
El proceso se originó debido a la saturación del material de suelo, a causa del aporte prolongado de agua por parte de algunas mangueras deterioradas de acueducto comunitario, dispuestas sobre la ladera. Las mangueras han sido distribuidas a lo largo de zanjas en tierra sobre la ladera con la dirección de la pendiente, estas zanjas han facilitado la canalización de aguas lluvias y especialmente de agua proveniente de escapes de las mismas mangueras (Foto 3).

Foto 3. Mangueras distribuidas sobre la ladera en la corona del flujo de tierras, las mangueras están enterradas en zanjas que canalizaron el agua hacia el sitio del deslizamiento.

- La comunidad debe asumir la responsabilidad de las redes de acueducto comunitario en la ladera superior, evitando hacer zanjas en el terreno para enterrar las mangueras y manteniendo un monitoreo periódico de las condiciones de estas, para detectar las fugas y repararlas rápidamente.

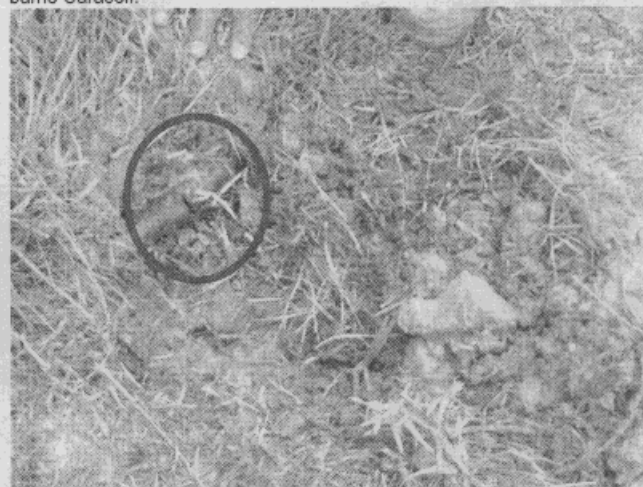
De acuerdo con el testimonio de la comunidad una manguera averiada accidentalmente desde 8 días antes de la emergencia, generó el principal aporte de agua que causó el flujo de tierras. En la visita se detectó la manguera mencionada con un corte transversal (Foto 4), aunque el suministro de agua por esa manguera había sido ya interrumpido, era notable una alta humedad y empantamiento severo en toda la zona alta del área deslizada, especialmente alrededor de esta manguera y a lo largo de las zanjas de enterramiento de las mangueras.

Foto 4. Corte transversal de la manguera, cerca del cerramiento, en el costado sur del Colegio Sierra Morena sede B. Este daño pudo representar un aporte importante de agua, definitivo para la generación del deslizamiento.
