DIRECCIÓN DE PREVENCIÓN Y ATENCIÓN DE EMERGENCIAS

EMERGENCIA No. _____
DIAGNÓSTICO TÉCNICO No. DI- 2235
COORDINACIÓN TÉCNICA

1. DESCRIPCIÓN Y CAUSAS: Colapso de muro de contención en piedra pegada, de aprox 2,5 m de altura, lindero de 2 viviendas. El patio de la vivienda del señor Ramírez se desplomó y el material se acumuló en el patio de la vivienda del señor Vásquez. No hay daño en las viviendas

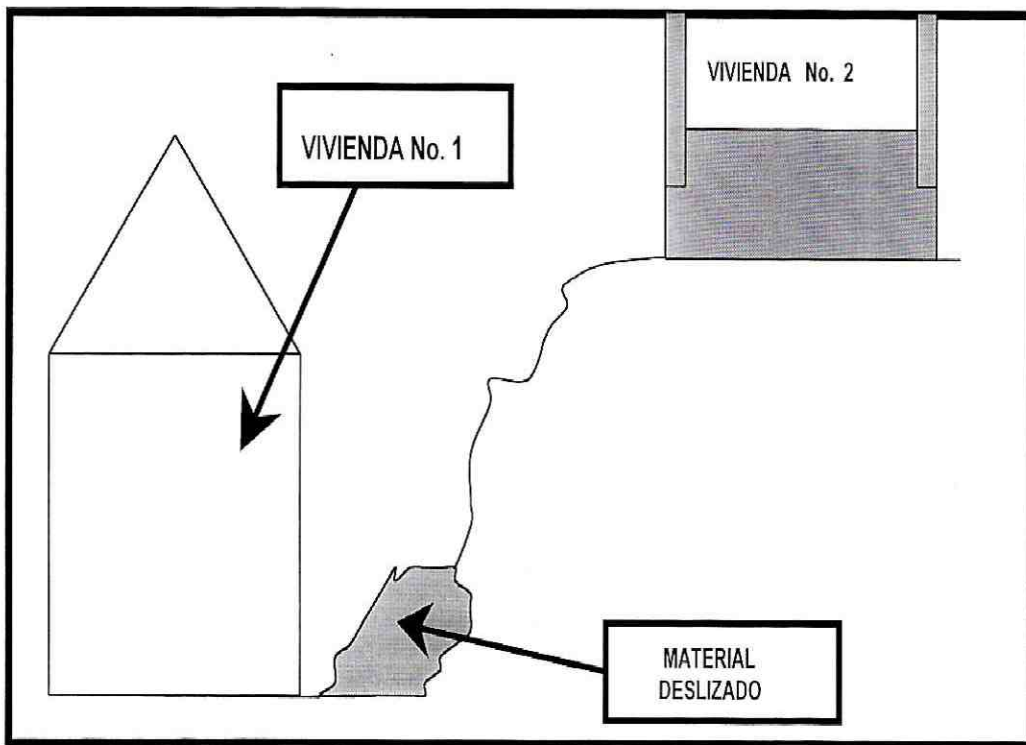
2. ESQUEMA

#	NOMBRE(Cabeza Hogar)	DIRECCIÓN	TELÉFONO	P	A	N	DAÑOS EN VIVIENDA
1	HERNANDO VASQUEZ	Carrera 20 D Bis No 68 L -05 Sur	7180887	4	2	2	Colapso de muro de medianía en la parte posterior de la vivienda, afectando la transitabilidad y uso del patio posterior.
1	NOÉ RAMIREZ	Calle 69 J Sur No.20 D - 50	7164502	3	3		Pérdida de material del patio posterior de la vivienda.

En la actualidad no se presenta un riesgo inminente, pero continuar el talud expuesto sin la intervención adecuada se puede, presentar un fenómeno retrogresivo que afecte la estabilidad de estas viviendas.

Retiro del material deslizado y adelantar la estabilización y protección del talud de corte por parte de los propietarios del predio. Restringir el uso de la parte posterior de la vivienda del señor Vasquéz, hasta tanto no se efectúen las mejoras y realizar un manejo adecuado de las aguas lluvias y servidas para evitar el progreso del movimiento en masa.
