**DIRECCIÓN DE PREVENCIÓN Y ATENCIÓN DE EMERGENCIAS**

EMERGENCIA No. \_\_\_\_  
**DIAGNÓSTICO TÉCNICO No. DI- 2236**  
**COORDINACIÓN TÉCNICA**

DIRECCIÓN:	Transversal 18 R No.69 K-25 sur (Antigua)	ÁREA DIRECTA:	150 m <sup>2</sup> aprox		
BARRIO:	Villas de Diamante	POBLACIÓN ATENDIDA:			
UPZ:	67. Lucero	FAMILIAS	1	ADULTOS	7
LOCALIDAD:	19. Ciudad Bolívar	PREDIOS EVALUADOS	1	NIÑOS	4

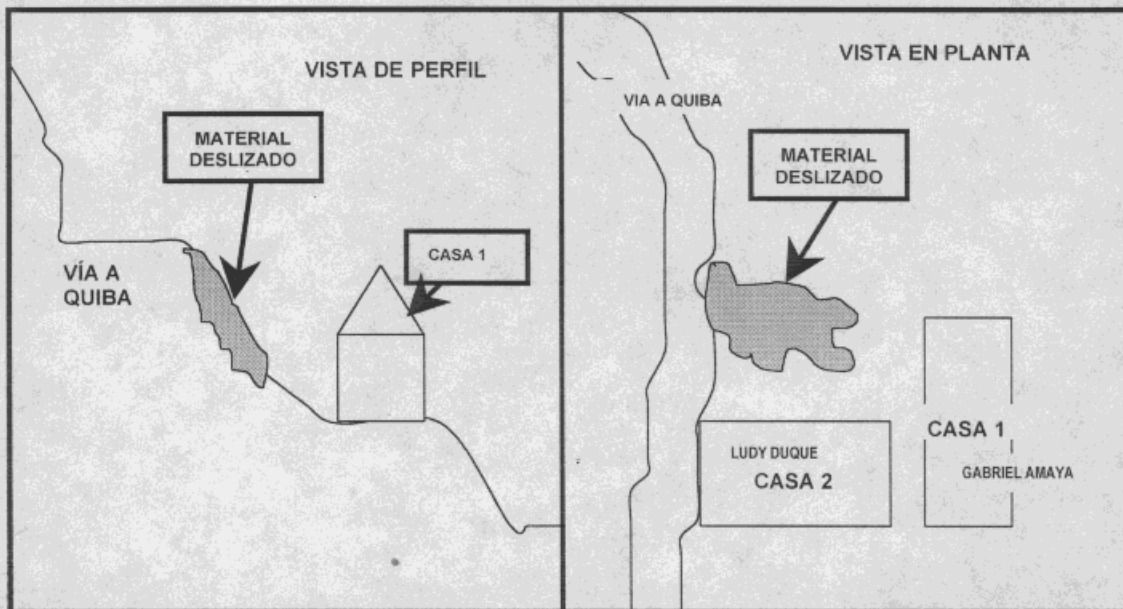
**3 ESQUEMA**

**DESCRIPCIÓN Y CAUSAS:** Deslizamiento de talud inferior vía a Quiba, ocasionando pérdida parcial de la banca de la mencionada vía, debido a manejo deficiente de aguas lluvias; el material deslizado amenaza una vivienda vecina, en material de recuperación

En la actualidad se presenta el riesgo inminente, que el material deslizado se desplace hasta la vivienda ubicada en la parte inferior.

Evacuar temporalmente la familia del señor Gabriel Amaya hasta que se restituyan las condiciones de estabilidad del talud. Se recomienda a IDU y EAAB, adelantar las obras de estabilización y/o protección del talud adyacente a la vía a Quiba, incluyendo las obras para el manejo de las aguas de escorrentía, subsuperficiales y las descargas de aguas servidas de la parte alta de talud.
