DIRECCIÓN DE PREVENCIÓN Y ATENCIÓN DE EMERGENCIAS

EMERGENCIA No. _____
DIAGNÓSTICO TÉCNICO No. DI- 2237
COORDINACIÓN TÉCNICA

DIRECCIÓN: Calle 78 Sur No.28-65 ÁREA DIRECTA: 300 m² aprox
BARRIO: Bella Flor POBLACIÓN ATENDIDA:
UPZ: 67. Lucero FAMILIAS 2 ADULTOS 5 NIÑOS 2
LOCALIDAD: 19. Ciudad Bolívar PREDIOS EVALUADOS 2

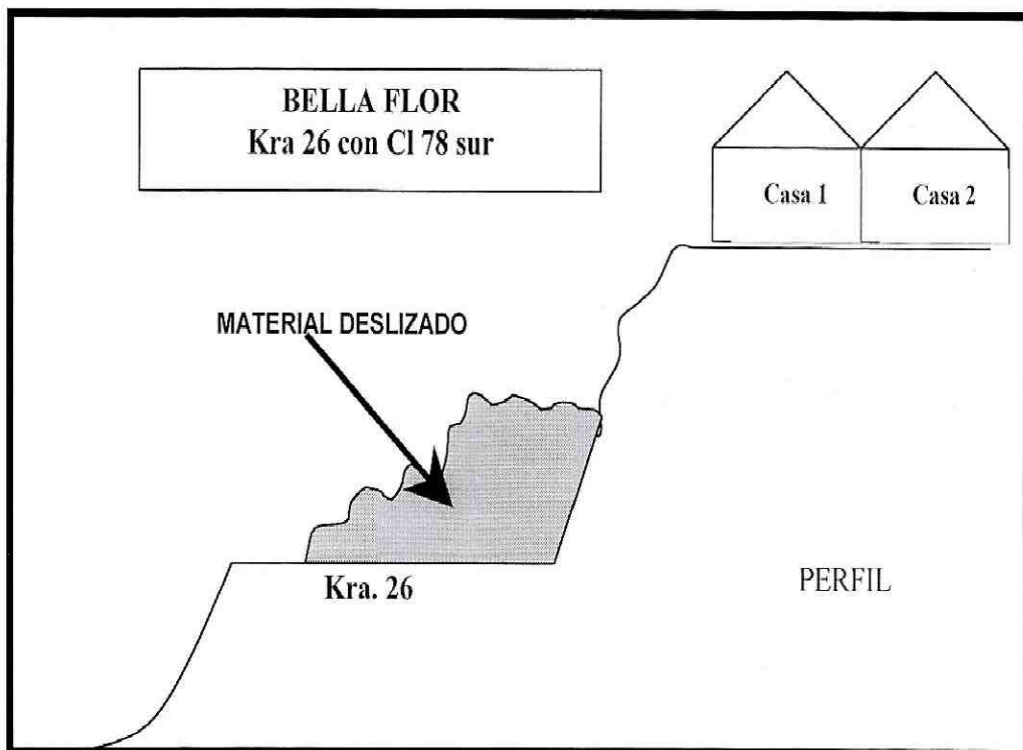
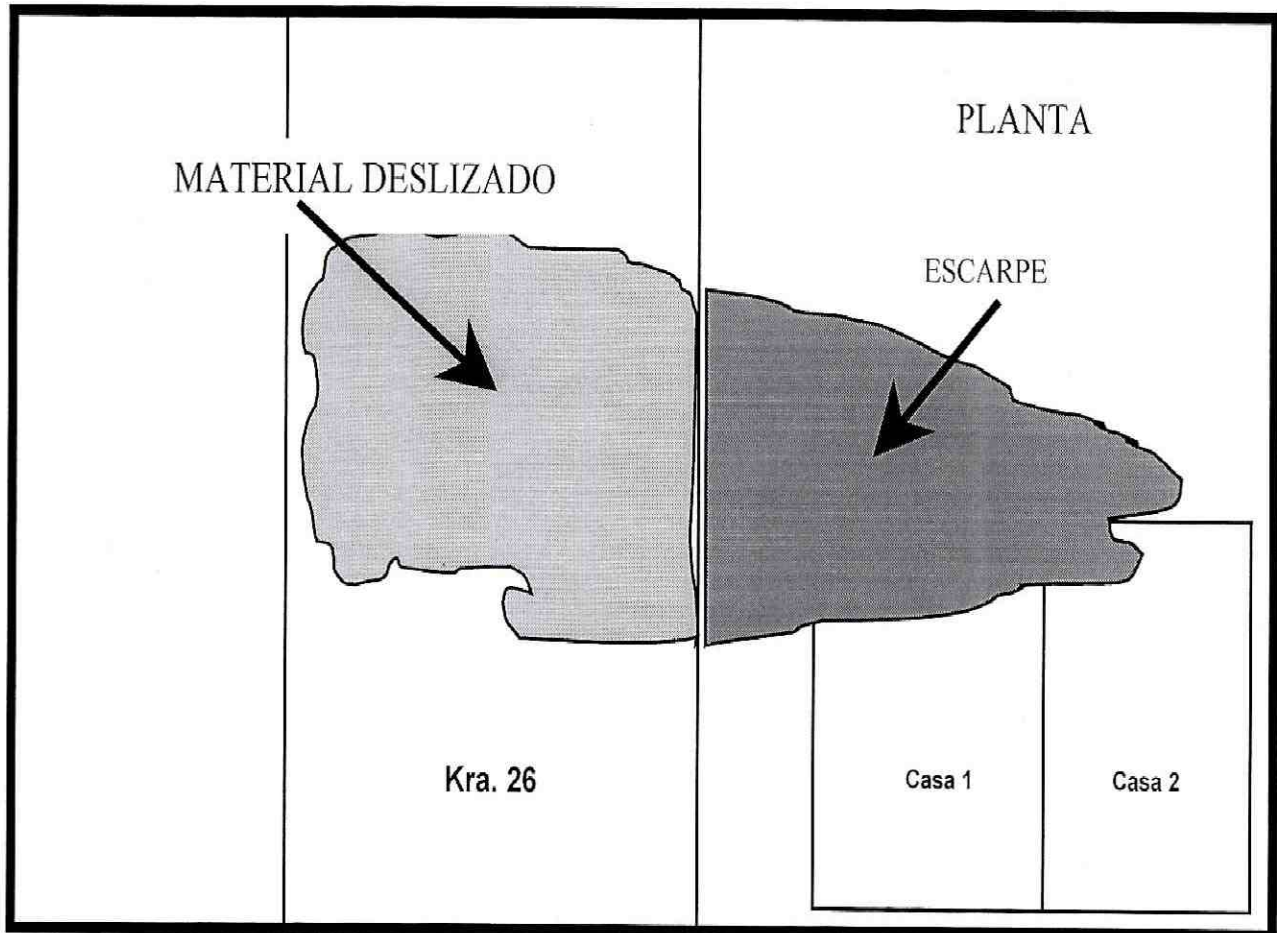
3 ESQUEMA

DESCRIPCIÓN Y CAUSAS: Deslizamiento talud vial de 12 m altura aprox., que obstruye la vía de acceso al sector; el material deslizado (15 m³) afectó la parte posterior de 2 viviendas (ubicadas en la corona del talud), sin comprometer su habitabilidad, causado por el manejo inadecuado de las aguas en las viviendas ubicadas en la parte alta del talud, sumado a la fuerte precipitación presentada en los días anteriores al deslizamiento.

#	NOMBRE(Cabeza Hogar)	DIRECCIÓN	TELÉFONO	P	A	N	DAÑOS EN VIVIENDA
1	IRENE GARCIA NIÑO	Calle 78 Sur No.28-65 BL55 IN 18		3	2	1	Afectación patio posterior, pérdida de material, no se afecto estructura de la vivienda
2	MARIANA LOAIZA IBAÑEZ	Calle 78 Sur No.28-65 BL55 IN 16		4	3	1	Afectación patio posterior, pérdida de material, no se afecto estructura de la vivienda

En la actualidad no se presenta un riesgo inminente, pero continuar el talud expuesto sin la intervención adecuada se puede, presentar un fenómeno retrogresivo que afecte la estabilidad de estas viviendas y las adyacentes.

Retirar el material deslizado que afecta el tránsito por la vía.

Realizar las acciones de protección y estabilización del talud un remodelo del talud.

Se recomendó a los residentes en los predios afectados restringir el uso de la parte posterior de las viviendas y realizar un manejo adecuado de las aguas lluvias y servidas para evitar el progreso del movimiento en masa.
