**DIAGNOSTICO DI-2243
COORDINACIÓN TÉCNICA**

LOCALIDAD : Ciudad Bolívar
UPZ : 66 – San Francisco
BARRIO : Altos de Jalisco
DIRECCIÓN : Calle 62 A Sur No. 18 Q - 28
SOLICITANTE : Junta de Acción Comunal Barrio La Acacia Sur.
FECHA : Noviembre 12 de 2004
AREA : 300 m².
PREDIOS EVALUADOS: 1 **POBLACION BENEFICIADA: FAMILIAS:** 1 **PERSONAS:** 5

El presente diagnóstico corresponde a la visita técnica realizada por personal de la Coordinación Técnica de la Dirección de Prevención y Atención de Emergencias – DPAE, el día 12 de noviembre de 2004, al predio localizado en la Calle 62 A Sur No. 18 Q – 28, de propiedad de la Señora Luz Marina León Medina.

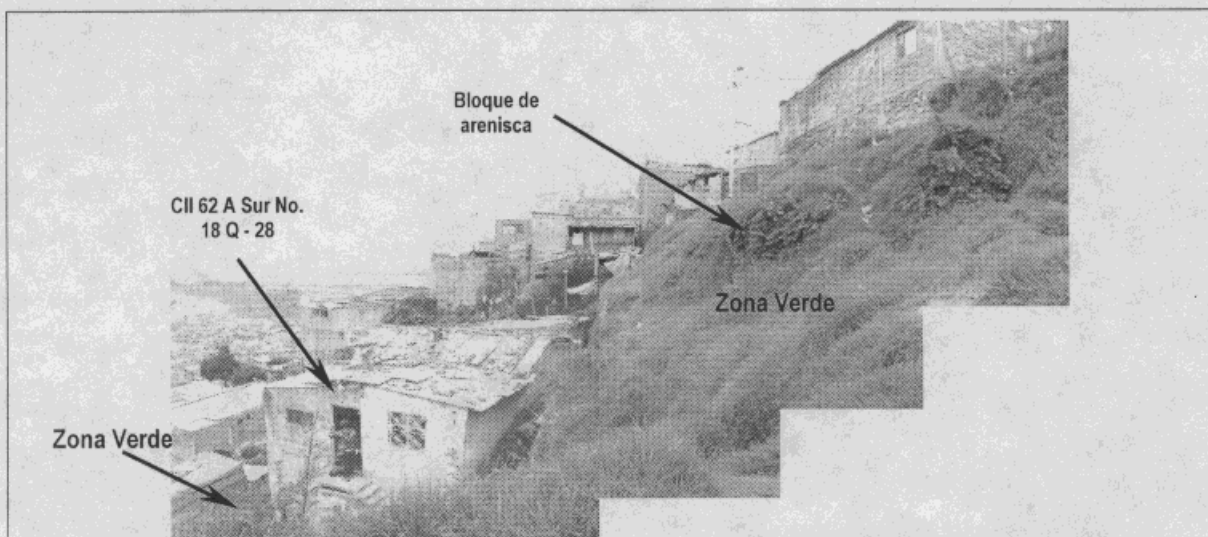
La vivienda se ubica en la parte superior de una ladera de pendiente muy alta, en medio de dos zonas verdes, de acuerdo con lo manifestado por los propietarios (Véase Figura 1 y Fotografía 1). En la zona se encuentra el Conjunto Inferior de la Formación Regadera (Teri), y en el talud de corte de la vivienda aflora Arenisca friable, con intercalaciones de arcillolita, recubierta por bloques de arenisca de hasta de 1.0m³ de diámetro, embebidos en una matriz limo-arcillosa con un espesor aproximado de 1.20 m y ocasionalmente por rellenos de escombros y basuras dispuestos ladera abajo en las dos zonas verdes. Ladera arriba del predio y ladera abajo se encuentran otras viviendas separadas por las zonas verdes.

Fotografía 1. Localización de la vivienda en la ladera de pendiente muy alta, en medio de dos zonas verdes

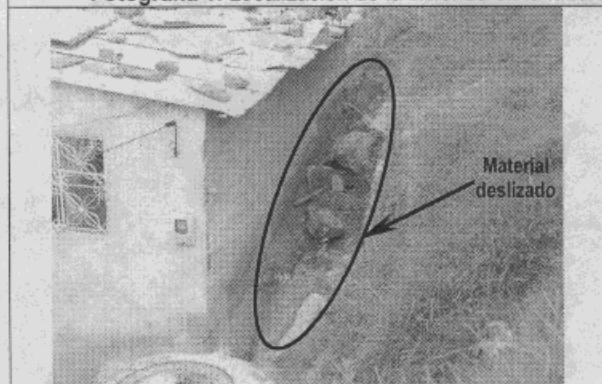
Los procesos de inestabilidad o fenómenos de remoción en masa, que en la actualidad afectan el predio de la señora León y que fueron evidenciados en la visita técnica; corresponden al desprendimiento de suelo y bloques de arenisca del talud de corte (Véase Fotografías 2 y 3), además de la presencia de algunos bloques de arenisca localizados ladera arriba del predio, muy susceptibles al colapso o desprendimiento (Véase Fotografía 1), debido al lavado de la matriz fina que se presenta en esta ladera, asociado a la falta de un sistema manejo y recolección de las aguas de escorrentía superficial y subsuperficial en el sector.

Fotografía 2. Talud de corte en el costado oriental del predio, bloques y material deslizado del mismo talud.

- Se recomienda a la propietaria de la vivienda, la implementación de una estructura para la contención y/o confinamiento de los materiales que conforman el talud de corte que separa la vivienda de la zona verde, la cual debe contar con un sistema de drenaje para la evacuación de las aguas superficiales y subsuperficiales, con el fin de garantizar la estabilidad del mismo y de la vivienda de la Señora León.
- Se remite copia a la Alcaldía Local, para que esta entidad coordine con la comunidad el adecuado manejo y retiro de los bloques de arenisca, localizados ladera arriba y que podrían afectar la vivienda, así como el manejo de las aguas de escorrentía del sector, como parte de las acciones de mejoramiento integral del barrio.

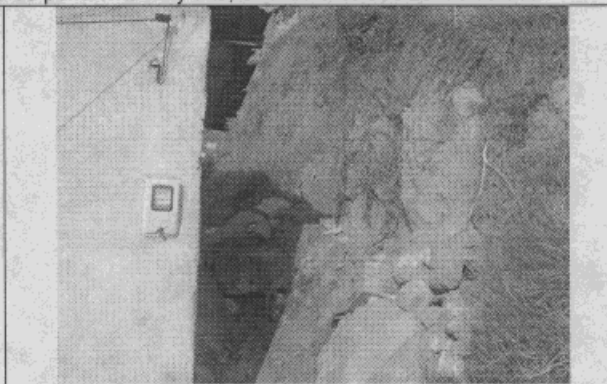
Fotografía 3. Talud de corte en el costado oriental del predio, bloques muy susceptibles al desprendimiento o colapso.
