EMERGENCIA No. ____
DIAGNÓSTICO TÉCNICO No. DI- 2252
COORDINACIÓN TÉCNICA

DIRECCIÓN:	Sector Carrera 2A y 2B entre Calle 38 Sur y Diagonal 41 Sur	ÁREA DIRECTA:	1000 m ² aprox				
BARRIO:	San Martín de Loba	POBLACIÓN ATENDIDA:					
UPZ:	50. La Gloria	FAMILIAS	4	ADULTOS	9	NIÑOS	13
LOCALIDAD:	4. San Cristóbal	PREDIOS EVALUADOS	3

TIPO: REMOCIÓN EN MASA INUNDACIÓN ESTRUCTURAL

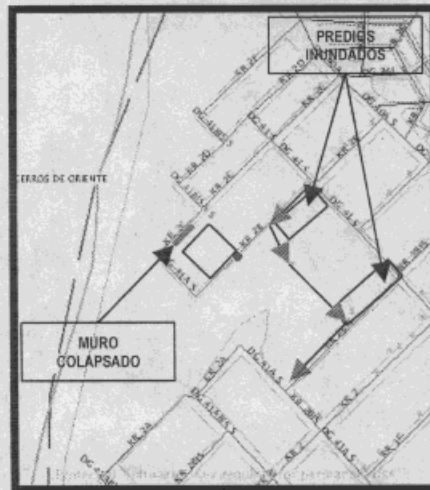
3 ESQUEMA

- 1.) Carrera 2 B # 39 A Sur – 59. Colapso de muro en piedra pegada ubicado en el lindero entre dos predios privados, debido al mal manejo de aguas lluvias y servidas
- 2.) Carrera 2 B # 38 A Sur – 62. Inundación en el predio causando pérdida de enseres, debido al taponamiento del sistema de drenaje de aguas lluvias en las vías colindantes con el predio.
- 3.) Diagonal 41 Sur con Carrera 2 A. Inundación en el predio causando pérdida de enseres, debido al taponamiento del sistema de drenaje de aguas lluvias en el parque adyacente al predio.

- Para la familia del señor Francisco Rodríguez, se recomienda restituir las condiciones de estabilidad del talud afectado; Como medida temporal se recomienda cubrir con plástico y apuntalar con los listones de madera suministrados. y retirar el material deslizado.
- Para las empresas de servicios públicos, realizar el mantenimiento preventivo y correctivo de los drenajes y desagües en el sector.
- Para la comunidad en general y para los propietarios de los predios afectados evitar el taponamiento de los drenajes y el colector con escombros y residuos sólidos domiciliarios.
