DIRECCIÓN DE PREVENCIÓN Y ATENCIÓN DE EMERGENCIAS

**DIAGNÓSTICO TÉCNICO No. DI- 2260
COORDINACIÓN TÉCNICA**

TIPO: REMOCIÓN EN MASA INUNDACIÓN ESTRUCTURAL

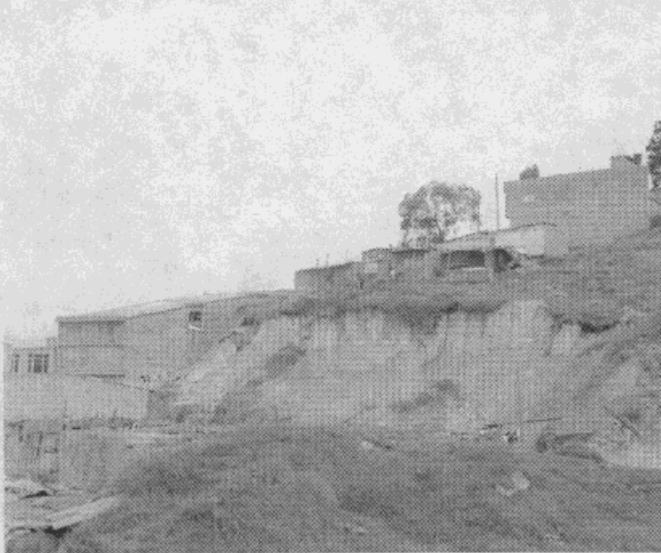
Foto 1. Viviendas de la parte alta del talud minero abandonado en el sector de la Carrera 12 con Calle 48C .

Las cuatro viviendas localizadas en la parte superior adyacente a la corona del talud del sector de la Carrera 12 con Calle 48C, identificadas con direcciones Calle 48 F # 7 – 03 Sur, Calle 48 F # 7 – 04 Sur, Calle 48 F # 7 – 07 Sur y Calle 48 F # 7 – 11 Sur, apoyadas sobre la masa inestable, se encuentran en una evidente condición de alto riesgo por remoción en masa, lo cual implica en corto tiempo un inminente deterioro y colapso de las mismas.

- Evacuar de inmediato las viviendas identificadas con direcciones Calle 48 F # 7 – 03 Sur, Calle 48 F # 7 – 04 Sur, Calle 48 F # 7 – 07 Sur y Calle 48 F # 7 – 11 Sur donde habitan las familias encabezadas por Elvira Fonseca Puerta, Aurora Galeano, José Francisco Galeano y Gloria Anzola respectivamente.

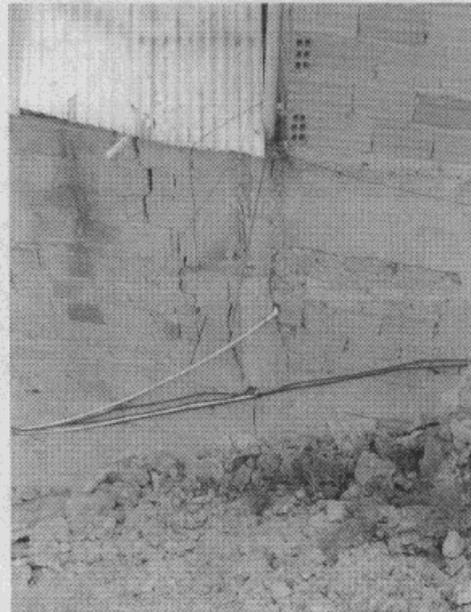
Foto 2. Suelo deslizado que esta ejerciendo presión contra los muros de la edificación de la parte inferior del talud.

La afectación de las viviendas de material de recuperación y mampostería identificadas con direcciones Calle 48 F # 7 – 03 Sur, Calle 48 F # 7 – 04 Sur, Calle 48 F # 7 – 07 Sur y Calle 48 F # 7 – 11 Sur, corresponde a la generación de un deslizamiento rotacional en materiales conformados por secuencias rocosas de intercalaciones de areniscas y arcillolitas meteorizadas, producto de la infiltración y flujo subsuperficial de aguas lluvias y a la recarga hídrica proveniente de cotas mas altas, factores éstos que combinados con las condiciones estructurales del macizo rocoso (planos de discontinuidad), favorecen la gestación y desarrollo de este tipo de procesos.

De acuerdo con la información aportada por la comunidad, el escarpe principal del deslizamiento comenzó a desarrollarse unos días antes. Al momento de la visita (4 de Diciembre de 2004) se configuraba una grieta de aproximadamente 20 cm de abertura e igual magnitud en diferencia de niveles, la cual atraviesa las dos viviendas con direcciones Calle 48 F # 7 – 03 Sur y Calle 48 F # 7 – 04 Sur.

- Retiro de la masa de suelo deslizada que se encuentra ejerciendo presión contra los muros de mampostería del edificio de apartamentos de la Carrera 12 No. 48 C – 30 Sur.

- Realizar en el menor tiempo posible un estudio geotécnico tendiente a definir y diseñar las obras de estabilización de la ladera, con el fin de que una vez construidas minimicen el avance frontal y la tendencia retrogresiva del fenómeno.

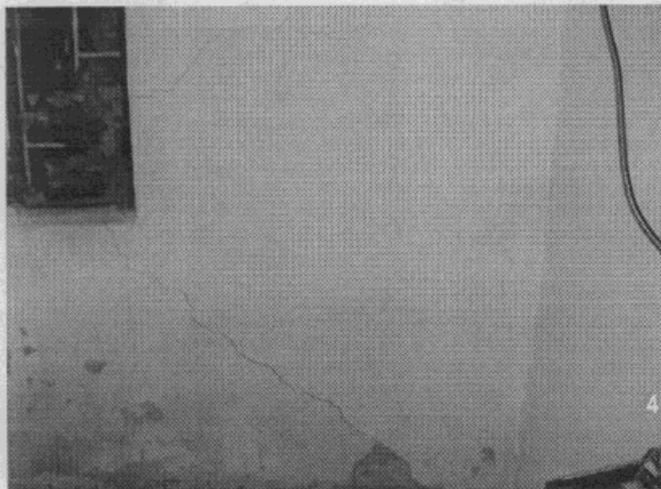
Foto 3. Agrietamientos en el muro de fachada de la edificación de la Carrera 12 No. 48 C - 30 Sur por la presión del suelo deslizado (Apto. 102).

En la inspección al inmueble de la Carrera 12 No. 48 C – 30 sur, edificio de apartamentos con estructura de pórticos de concreto reforzado, muros divisorios en bloque hueco de arcilla cocida, fachada en mampostería de ladrillo tolete, la calidad de construcción de esta edificación es deficiente, los elementos de la estructura se encuentran mal fundidos, con hormigueros y en muchos puntos el acero de refuerzo no tiene recubrimiento. Aunque inicialmente en la emergencia presentada el día 9 de noviembre no se presentó afectación, el suelo depositado contra los muros del costado sur de la edificación a inducido presión la cual ha aumentado al incrementarse la masa de suelo deslizado y la saturación por las aguas lluvias, lo que ha causado su agrietamiento, como se pudo constatar el día 11 de diciembre, y su posterior fallo ocurrido el día 15 de diciembre.

- Evacuar temporalmente la vivienda identificada con dirección Carrera 12 No. 48 C – 30 Sur Apartamento 102, donde reside la señora Dora Zapata, hasta tanto se realicen las obras de mitigación que garanticen la habitabilidad de la misma.

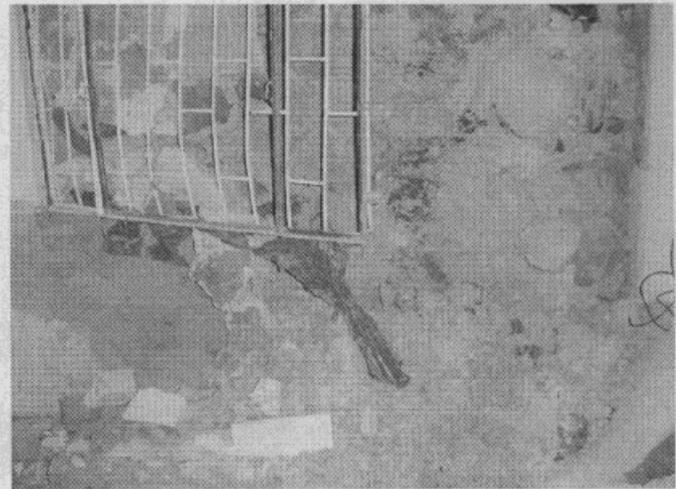
Foto 4. Falla del muro del apartamento 102 de la Carrera 12 No. 48 C - 30 Sur el día 15 de Diciembre.
