DIRECCIÓN DE PREVENCIÓN Y ATENCIÓN DE EMERGENCIAS

**DIAGNÓSTICO TÉCNICO No. DI- 2266
COORDINACIÓN TÉCNICA**

ATENDIÓ		REPORTÓ	
EQT:	8	MOVIL:	5
FECHA VISITA :	13-12-2004	HORA:	10:00 AM
DIRECCIÓN: Carrera 25 con Calle 71 Sur		ÁREA DIRECTA: 680 m ²	
BARRIO: San José de los Sauces		POBLACIÓN ATENDIDA:	
UPZ:	67 Lucero	FAMILIAS	5 ADULTOS 17 NIÑOS 15
LOCALIDAD:	19 Ciudad Bolívar	PREDIOS EVALUADOS	5

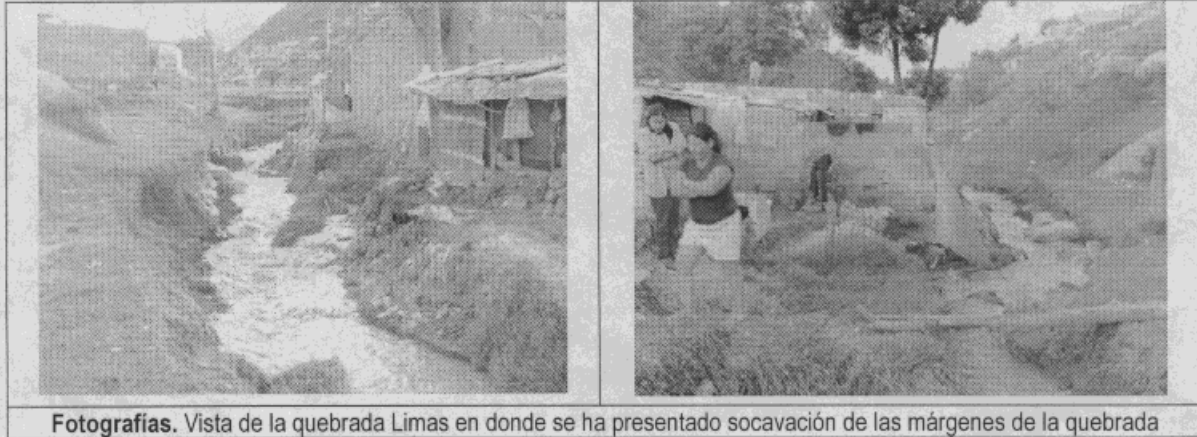
Taponamiento de la Quebrada Limas en el cruce vehicular a la altura de los barrios Bella Flor y San José de los Sauces, que ocasionó el desbordamiento de la quebrada y socavación de las márgenes, afectando varias viviendas del sector del barrio San José de los Sauces, específicamente a las familias que habitan en las viviendas con nomenclaturas Carrera 25 # 71 – 21 Sur, Carrera 25 # 71 – 17 Sur, Carrera 25 # 71 – 15 Sur, Carrera 25 # 71 – 13 Sur y Carrera 20 # 71 – 98 Sur (ver Fotografías) que se localizan sobre la ronda de la quebrada.

Fotografías. Vista de la quebrada Limas en donde se ha presentado socavación de los márgenes de la quebrada

De continuar los procesos de socavación de los márgenes de la quebrada Limas, pueden comprometerse la estabilidad de las viviendas más cercanas debido a la pérdida del terreno de fundación.

- Incluir en el Programa de Reasentamiento de Familias Localizadas en Zonas de Alto Riesgo No Mitigable con prioridad 1 a las siguientes Familias del barrio San José de los Sauces de la localidad de Ciudad Bolívar:

- Mantener en observación el comportamiento de los márgenes de la quebrada Limas para identificar ampliación de los procesos de inestabilidad cerca de las viviendas mencionadas.
