DIRECCIÓN DE PREVENCIÓN Y ATENCIÓN DE EMERGENCIAS

EMERGENCIA No. ____
DIAGNÓSTICO TÉCNICO No. DI- 2273
COORDINACIÓN TÉCNICA

ATENDIÓ		REPORTÓ	
EQT:	20	MOVIL:	8
FECHA:	21 Nov- 2004	HORA:	10:30 a.m.
DIRECCIÓN:	Calle 74 # 21-29 Sur	ÁREA DIRECTA:	40 m2
BARRIO:	Los Alpes	POBLACIÓN ATENDIDA:	
UPZ:	67 Lucero	FAMILIAS	1 ADULTOS 1 NIÑOS 1
LOCALIDAD:	Ciudad Bolívar	PREDIOS EVALUADOS	1

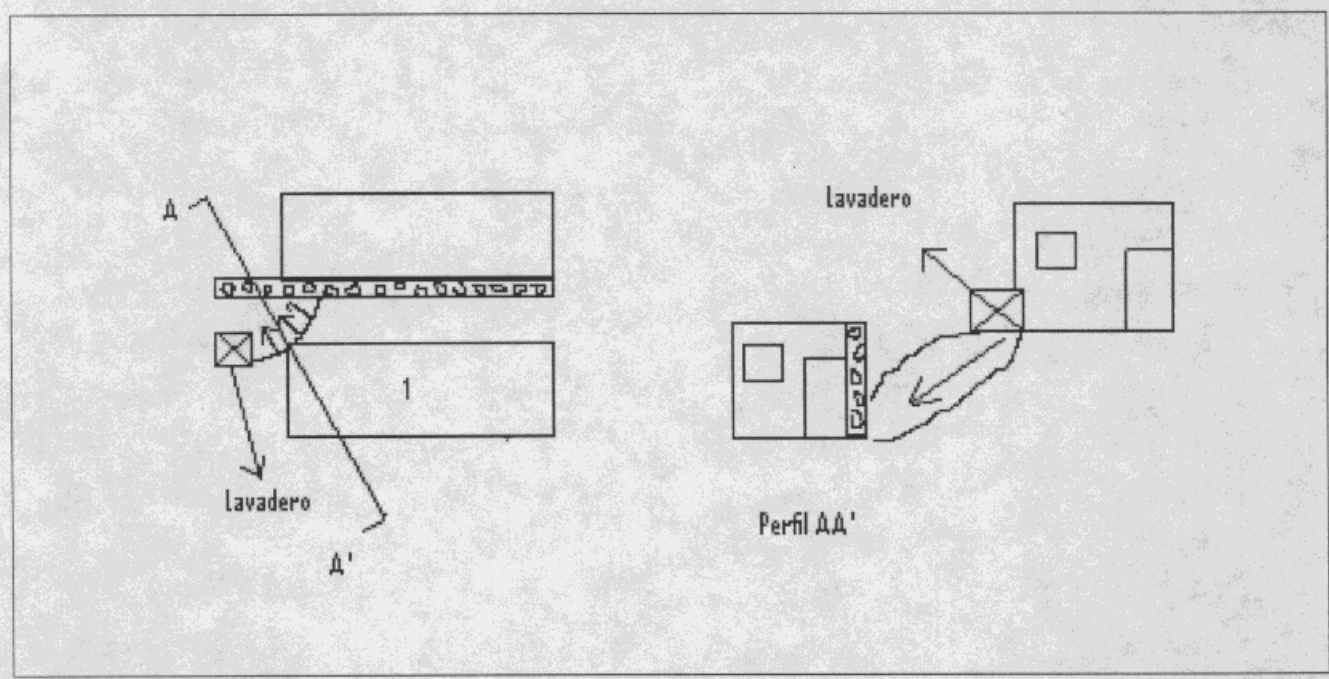
DESCRIPCIÓN Y CAUSAS: Flujo de suelo residual de areniscas de aproximadamente 2 m3 de volumen, causado por infiltración de aguas del predio de propiedad de la señora Mercedes Pinilla (Predio 1 del esquema), que provocó el colapso parcial de un muro en piedra pegada construido para la contención del corte a media ladera realizado para la adecuación de la vivienda ubicada en la parte inferior del mismo.

- Retirar el material deslizado, reconstrucción de la parte destruida del muro, y sellado de las tuberías sobre el lavadero destruido. Acciones que deberán ser implementadas por los propietarios de los predios.
