DIRECCIÓN DE PREVENCIÓN Y ATENCIÓN DE EMERGENCIAS

DIAGNÓSTICO TÉCNICO No. DI- 2285 COORDINACIÓN TÉCNICA

DIRECCIÓN: Carrera 9 # 163-48
BARRIO: Santa Cecilia 1er. Sector
UPZ: 11 San Cristobal Norte
LOCALIDAD: 1 Usaquén

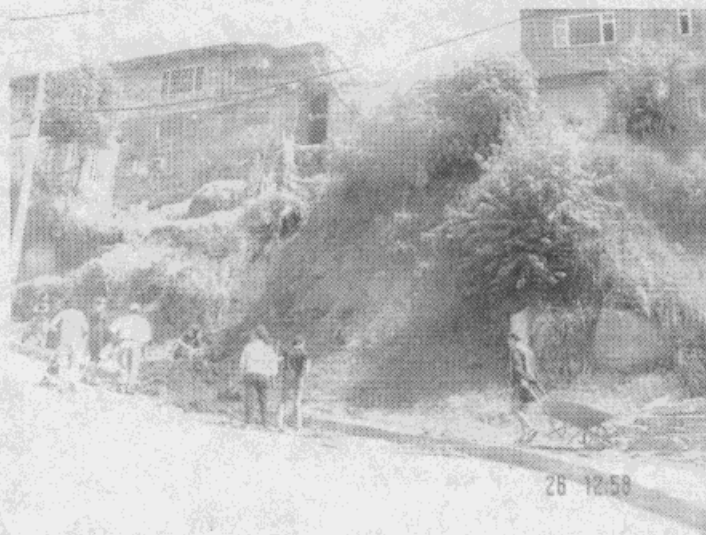
Deslizamiento superficial de Suelo Residual en una franja de aproximadamente 3.00 m * 2.00 m y 3.50 m de alto en talud vial descendiente de terraza media donde estan construidas tres viviendas.

El desprendimiento se debe aparentemente a un proceso de lavado por fugas de la tubería o conexión domiciliar de aguas residuales sumado a posibles efectos de infiltración de la pasada temporada de lluvias.

Caida de material sobre la calzada

Reemplazar tubería de descarga de aguas residuales de las viviendas ubicadas en la corona del talud, hasta conectar con la caja de inspección externa.

Proteger el talud con obras de estabilización

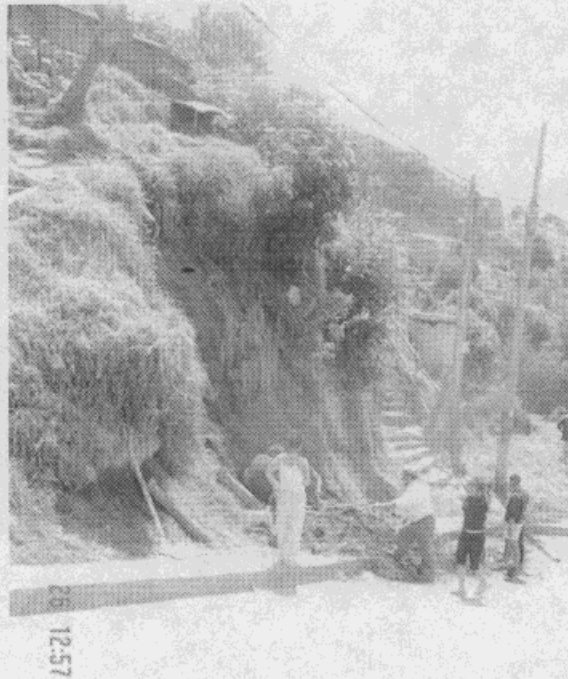
Observese la cuña formada por el desprendimiento
