DIRECCIÓN DE PREVENCIÓN Y ATENCIÓN DE EMERGENCIAS

DIAGNÓSTICO TÉCNICO No. DI- 2287
COORDINACIÓN TÉCNICA

ATENIDIÓ		REPORTÓ	
EQT:	22	MOVIL:	11
FECHA:	Nov/19/2004	HORA:	9:00 am
DIRECCIÓN:	Calle 69C con carrera 18	ÁREA DIRECTA:	500 m ²
BARRIO:	Florida – San Luis – Lucero Medio	POBLACIÓN ATENDIDA:	
UPZ:	67 - Lucero	FAMILIAS	5
LOCALIDAD:	Ciudad Bolívar	ADULTOS	27
		NIÑOS	18
		PREDIOS EVALUADOS	5

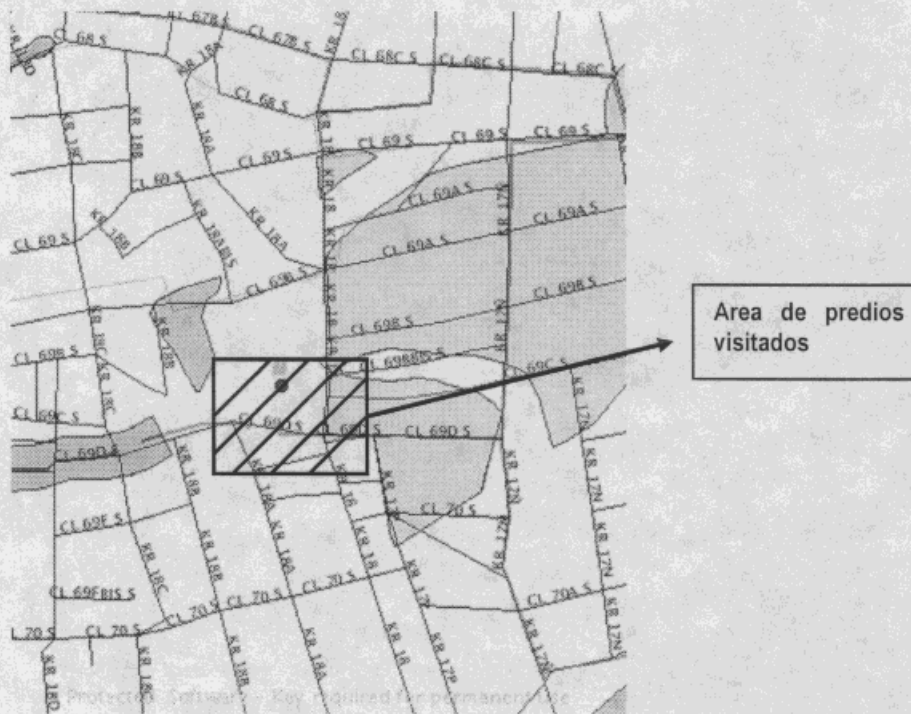
3 ESQUEMA

Flujo de suelo en un sendero peatonal frente a la casa No. 18 – 50. El flujo fue causado por las fuertes precipitaciones ocurridas en los últimos días. Este flujo se presenta en dos cuerpos, el mencionado anteriormente y en la parte trasera del predio No.18 – 33, este ultimo incluido en el programa de reasentamientos. En los predios identificados con los números 18 – 17 y 18 – 13, se presentaron unos desprendimientos de suelo y roca en los taludes de corte realizados en la parte trasera de las viviendas, sin afectar la estructura de las viviendas. Estos predios fueron afectados por movimientos de material originados por las fuertes lluvias y la pendiente del talud. El predio localizado en el No.18 – 65 en el cual se reportó una emergencia se presenta un desprendimiento de material en el sendero peatonal frente a la casa, localizado en la margen derecha del Caño El Baúl, margen que está siendo afectada por la socavación lateral de sus márgenes.
