DIRECCIÓN DE PREVENCIÓN Y ATENCIÓN DE EMERGENCIAS

DIAGNÓSTICO TÉCNICO No. DI- 2294 COORDINACIÓN TÉCNICA

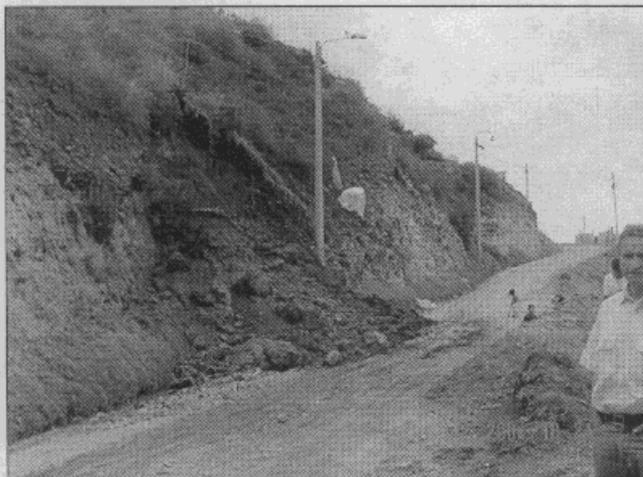
- Deslizamiento rotacional en el talud de corte de la vía de acceso a la parte alta del barrio (Jaime Castro) y que se considera se produjo por el aporte de aguas residuales provenientes de las viviendas ubicadas en la parte alta de la ladera.
- Flujo de tierras en el talud de corte del costado oriental del predio de la Señora Gladys Milena Guayacundo (Calle 72J Sur No. 26C - 30) y la presencia de una grieta de tracción en la corona del mismo. Se considera que el fenómeno se produjo por el desconfinamiento lateral y meteorización del material expuesto en el corte por acción del agua que cae de la cubierta de la construcción.

Fotografía 1. Deslizamiento rotacional en el talud occidental de vía de acceso a la parte alta del barrio (Jaime Castro).

- Evacuación definitiva de la Familia de la Señora Gladys Milena Guayacundo (Calle 72J Sur # 26C – 30), incluida en el Proyecto de Reasentamiento de Familias Localizadas en Zonas de Alto Riesgo No Mitigable con prioridad técnica uno (1) mediante el Diagnóstico Técnico No. DI-1613 de octubre de 2002.
- Retirar del Material deslizado en la vía de acceso a la parte alta del barrio (Jaime Castro), labor que se gestionó con la SOP.

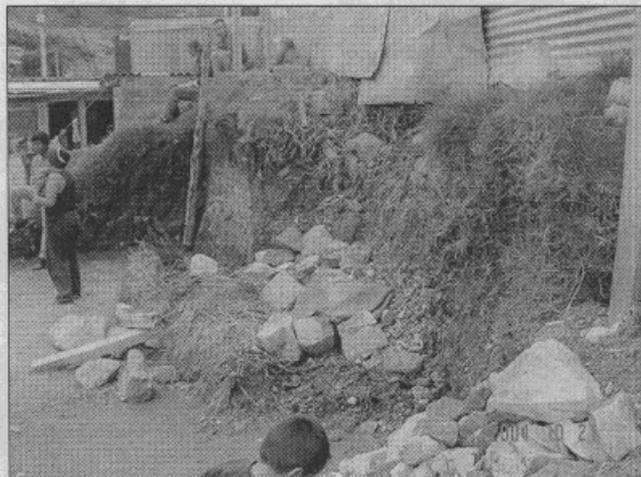
Fotografía 2. Flujo de tierras en un talud de corte entre predios particulares.

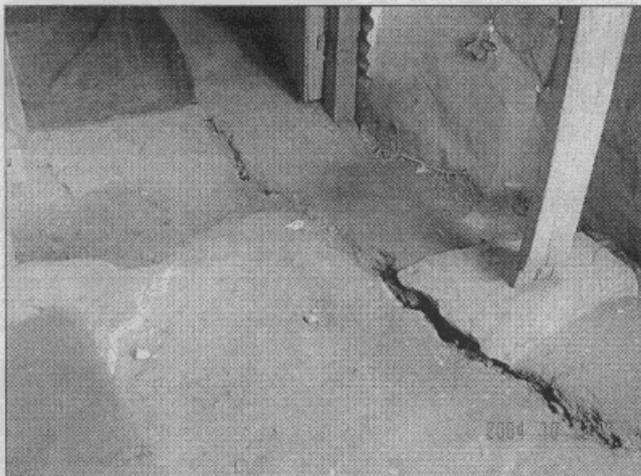
Fotografía 3. Grieta de tracción en el costado oriental de la vivienda de la Sra. Guayacundo (corona talud de corte).

#	NOMBRE(Cabeza Hogar)	DIRECCIÓN	TELÉFONO	P	A	N	DAÑOS EN VIVIENDA
1	Gladys Milena Guayacundo	Calle 72J Sur # 26C - 30	79014797 (JAC)	4	1	3	Asentamiento e Inclinación del costado oriental de la vivienda en material de recuperación.

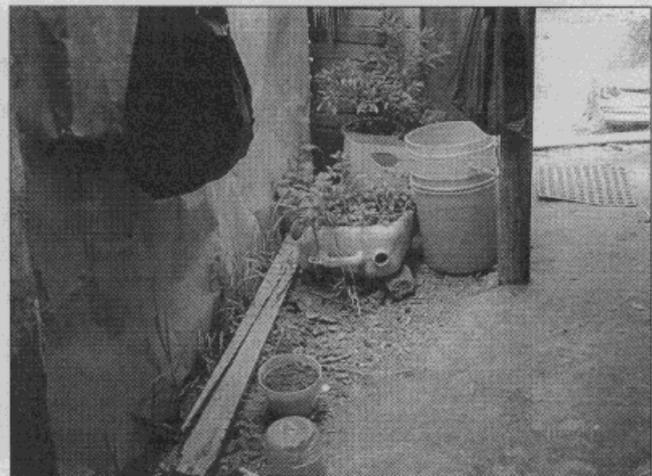
Fotografía 4. Asentamiento en el extremo oriental de la vivienda de la Sra. Guatacundo (corona del talud de corte).

- Obstrucción total de la vía Jaime Castro por la progresión del deslizamiento ocurrido en el talud del costado occidental de la misma.
- Colapso de los muros del extremo oriental de la vivienda de la Sra. Guayacundo a raíz de la progresión del flujo de tierras que afecta el talud de corte de este costado de la vivienda.
