ALCALDÍA MAYOR
DE BOGOTÁ D.C.

DIRECCIÓN DE PREVENCIÓN Y ATENCIÓN DE EMERGENCIAS

EMERGENCIA No. ____
DIAGNÓSTICO TÉCNICO No. DI- 2301
COORDINACIÓN TÉCNICA

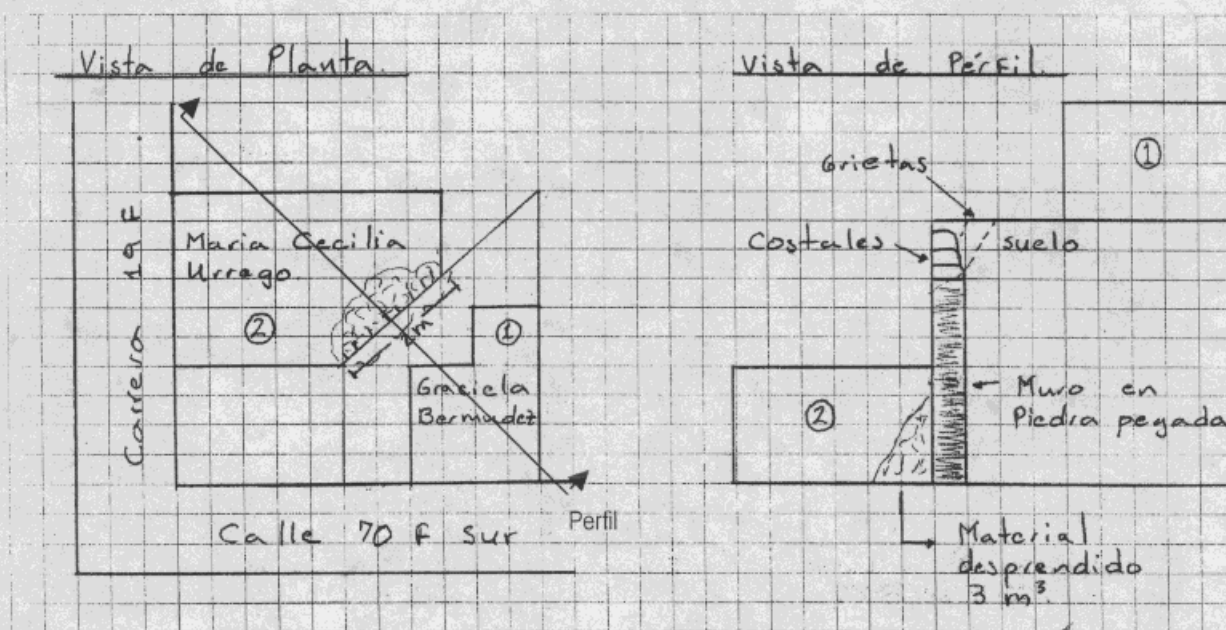
3 ESQUEMA

Desprendimiento de material de suelo y relleno de un talud localizado entre predios privados. Se observan grietas en la parte superior del talud que corresponde al patio de la vivienda Calle 70F sur No. 19F - 15, como producto de este desprendimiento se presentó el colapso de un muro en piedra pegada y la caída de unos costales que estaban en la parte superior del muro. Las causas de este desprendimiento son las fuertes lluvias presentadas y la susceptibilidad del material generada por la litología y por la ausencia de un sistema de evacuación de las aguas de escorrentía y subsuperficiales.

#	NOMBRE(Cabeza Hogar)	DIRECCIÓN	TELÉFONO	P	A	N	DAÑOS EN VIVIENDA
1	Graciela Bermúdez	Calle 70F sur No. 19F - 15		3	1	2	Grietas y desprendimiento del material del patio, el cual está construido como piso en tierra.
2	María Cecilia Urrego	Carrera 19F No. 70F - 09 sur		5	3	2	Caída de un muro de contención en piedra pegada y coronado con costales de aproximadamente 4 m de altura, localizado en el patio trasero de la vivienda y colindando con el predio de la señora Graciela Bermúdez.

Se recomienda retirar el material desprendido, el uso restringido de la parte trasera de la vivienda 2 y el uso restringido de la parte anterior de la vivienda 1. Aparte se recomienda a los propietarios adelantar la construcción de una obra de contención en el talud localizado entre los predios, con las correspondientes obras de drenaje y manejo de las aguas superficiales y subsuperficiales
