EMERGENCIA No. _____
DIAGNÓSTICO TÉCNICO No. DI- 2307
COORDINACIÓN TÉCNICA

DIRECCIÓN: Calle 41 sur No. 14 B - 53 ÁREA DIRECTA: 80 m²
BARRIO: San Jorge sur POBLACIÓN ATENDIDA:
UPZ: 53-Marco Fidel Suárez FAMILIAS 3 ADULTOS 9 NIÑOS 3
LOCALIDAD: Rafael Uribe Uribe PREDIOS EVALUADOS 1

TIPO: REMOCIÓN EN MASA INUNDACIÓN ESTRUCTURAL

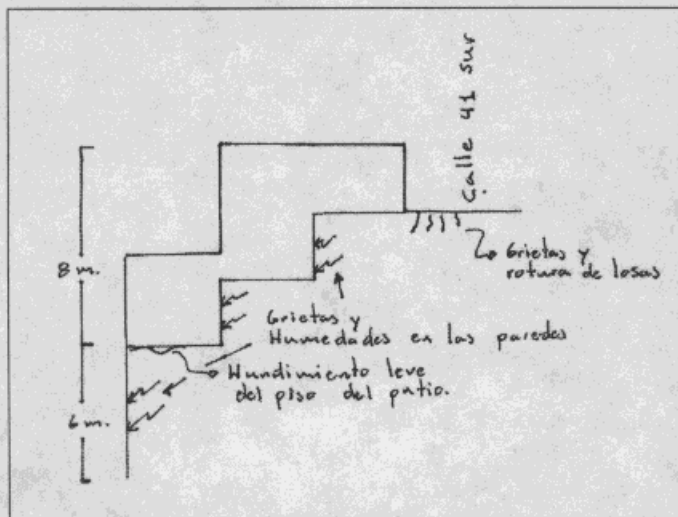
Figura 1: Vista de perfil del predio visitado.

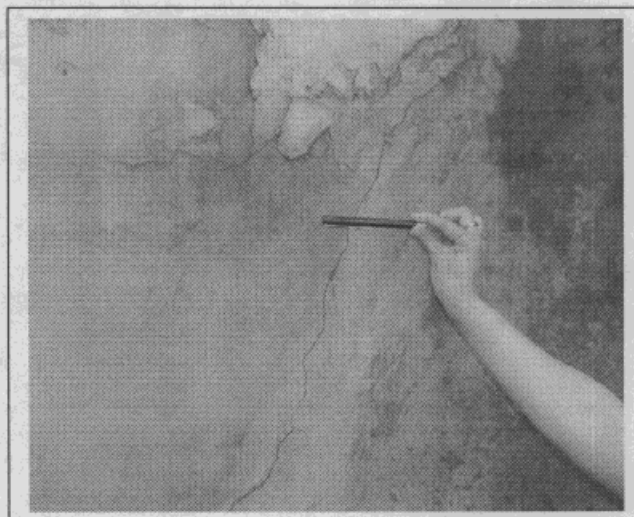
Fotografía 1: Grietas y humedades en las paredes.

#	NOMBRE(Cabeza Hogar)	DIRECCIÓN	TELÉFONO	P	A	N	DAÑOS EN VIVIENDA
1	Blanca Stella Pineda	Calle 41 sur No. 14B - 53	2054335	12	9	3	Humedades y grietas generalizadas en algunas paredes de la vivienda.

Se recomendó solicitar visita técnica por parte de la EAAB para determinar posibles fugas de agua de la red hidrosanitaria del sector. También se le recomendó a los habitantes de la vivienda, realizar seguimiento al comportamiento de las grietas y humedades y reportar a la DPAE cualquier cambio importante.

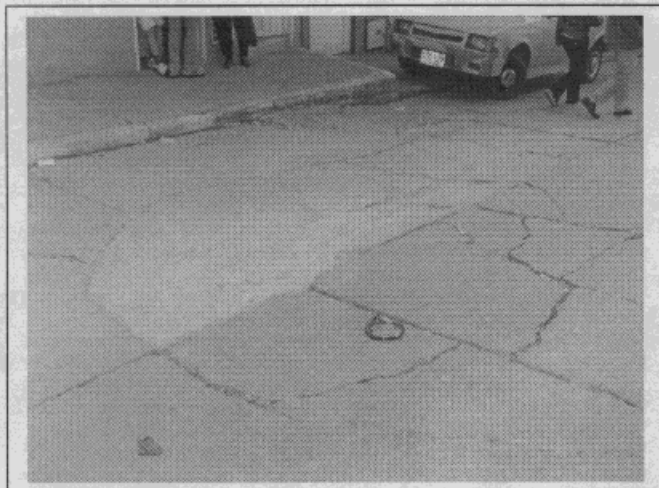
Filtración de agua proveniente del talud sobre el que está la vivienda, olores a alcantarilla. Hundimiento leve en el piso del patio. Las filtraciones son generalizadas a lo largo de la ladera. Se observa hundimiento de base y rotura de losas de pavimento de concreto en el sector frente a la vivienda.

Fotografía 2: Hundimiento y fracturas en las losas del pavimento en concreto.

INFRAESTRUCTURA: SI NO CUAL? Rotura y hundimiento de losas de pavimento de concreto

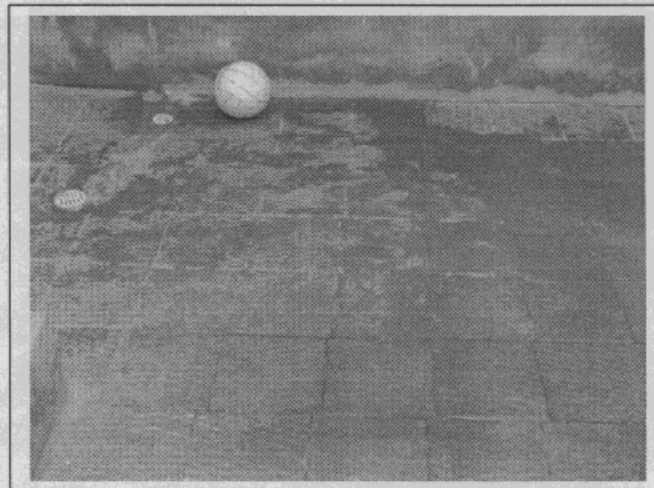
Fotografía 3: Pandeamiento del piso del patio de la casa.
