**DIRECCIÓN DE PREVENCIÓN Y ATENCIÓN DE EMERGENCIAS**

**DIAGNÓSTICO TÉCNICO No. DI-2308  
COORDINACIÓN TÉCNICA**

LOCALIDAD	4 – San Cristóbal
UPZ	50 – La Gloria
BARRIO	Malvinas III Sector
DIRECCIÓN	Carrera 2B Bis No. 41A – 25 Sur
FECHA VISITA	Enero 5 de 2005
SOLICITANTES	Rodolfo Vargas Navarro
AREA	150 m <sup>2</sup>
PREDIOS EVALUADOS	1
POBLACIÓN BENEFICIADA	1 familias (3 personas)
TIPO	Remoción en masa
VIGENCIA	Temporal mientras no se modifiquen significativamente las condiciones físicas del sector.

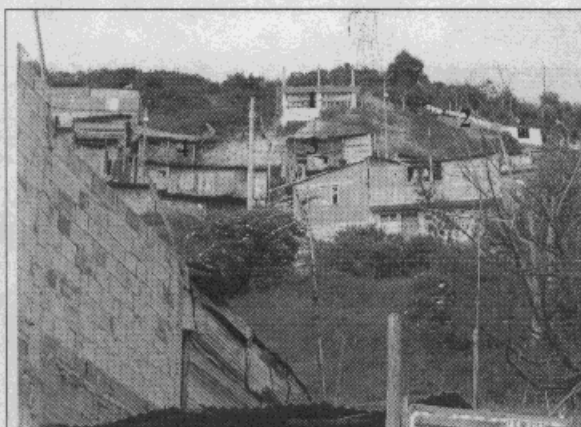
Como resultado de la visita técnica en el sector realizada el 5 de enero de 2005 y la inspección de la vivienda identificada con dirección Carrera 2B Bis No. 41A - 25 Sur, propiedad del Señor Rodolfo Vargas Navarro (Foto 1), se encontraron las siguientes condiciones:

- La vivienda del Señor Vargas se encuentra actualmente en proceso de construcción y consta de una planta en mampostería confinada por columnas en concreto reforzado y cubierta en placa maciza de concreto, en la cual se presentó pérdida del suelo de cimentación hacia el costado suroriental de la vivienda; debido a un deslizamiento de carácter retrogresivo y posterior erosión de los materiales que generó la remoción del material que conformaba el acceso peatonal correspondiente a la Carrera 2B Bis, localizado en la parte frontal de la misma (Foto 2).
- La afectación mencionada no compromete al momento de la evaluación la habitabilidad de la vivienda, pero dadas las condiciones de avance del deslizamiento y la erosión que afecta el suelo de cimentación de la vivienda, se puede comprometer su estabilidad estructural en el corto plazo.

Foto 1. Aspecto del sector donde se localizan las viviendas del Señor Rodolfo Vargas (1), las Señoras Carmen Nelva Yara (2), Leonela Zambrano (3) y Nelva Patricia Navas (4).

- En la actualidad, los fenómenos de inestabilidad que han afectado el sector del Barrio Malvinas comprendido entre las Carreras 2B y 2B Bis con Calles 41 y 43 Sur, donde se localiza la vivienda identificada con dirección Carrera 2B Bis No. 41A – 25 Sur, propiedad del Señor Rodolfo Vargas Navarro se encuentran activos y presentan un comportamiento retrogresivo.
- Debido a las características de los fenómenos de inestabilidad activos mencionados y que han afectado el suelo de cimentación de la vivienda del Señor Rodolfo Vargas Navarro identificada con dirección Carrera 2B Bis No. 41A – 25 Sur, se recomienda la restricción de uso de la habitación localizada en la parte frontal de la vivienda e incluir dicho predio en el Programa de Reasentamiento de Familias Localizadas en Zonas de Alto Riesgo No Mitigable, con Prioridad Técnica 1.

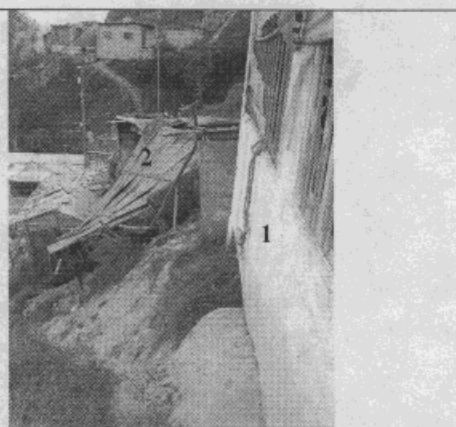
Foto 2. Aspecto del acceso peatonal afectado por fenómenos de inestabilidad y las viviendas de los Señores Rodolfo Vargas (1) y Pedro Pablo Salazar (2).
