DIRECCIÓN DE PREVENCIÓN Y ATENCIÓN DE EMERGENCIAS

DIAGNÓSTICO TÉCNICO No. DI-2310
COORDINACIÓN TÉCNICA

LOCALIDAD	Ciudad Bolívar(19)
UPZ	70- Jerusalén
BARRIO	Urbanización Arborizadora Alta
DIRECCIÓN	Transversal 36B No. 79 – 78 Sur
FECHA VISITA	Enero 13 de 2005
SOLICITANTE	Reasentamientos Humanos - Caja de la Vivienda Popular Sra. María del Tránsito Arguello y comunidad
ÁREA DE INFLUENCIA	4.0 Ha
POBLACIÓN BENEFICIADA	10 Familias, 55 personas
PREDIOS EVALUADOS	10
VIGENCIA	Temporal mientras no se modifiquen significativamente las condiciones físicas del sector o se realicen obras de mitigación.

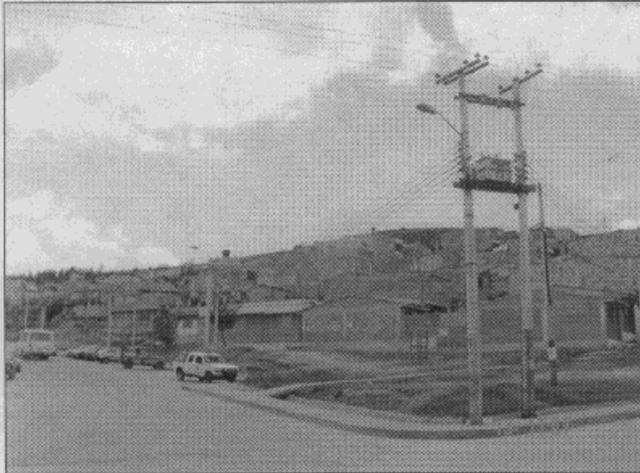
Fotografía 1. Panorámica de las viviendas del Super Lote 10.

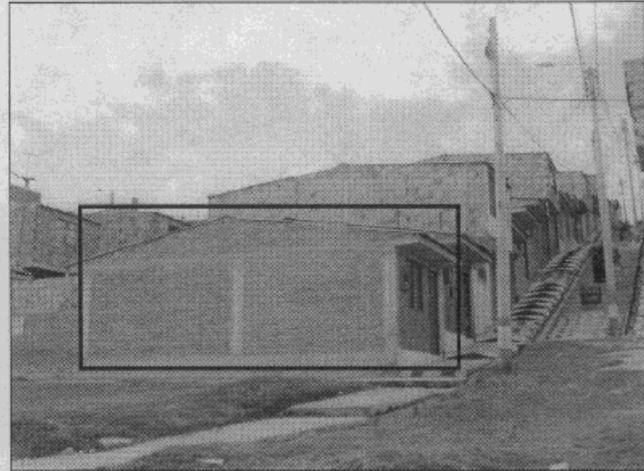
Fotografía 2. Unidad básica.

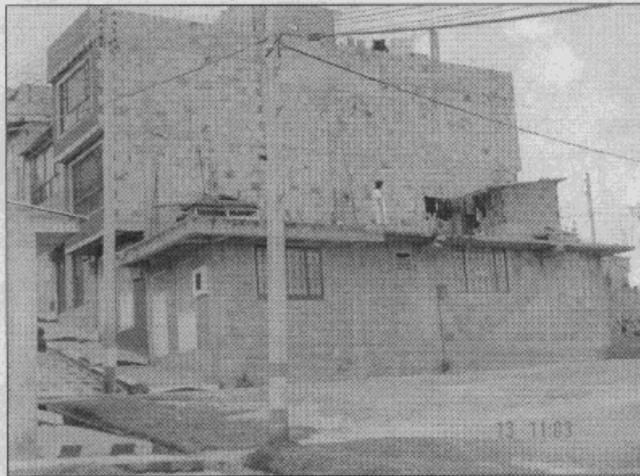
Fotografía 3. Unidad Básica y vivienda ampliada a 3 pisos.

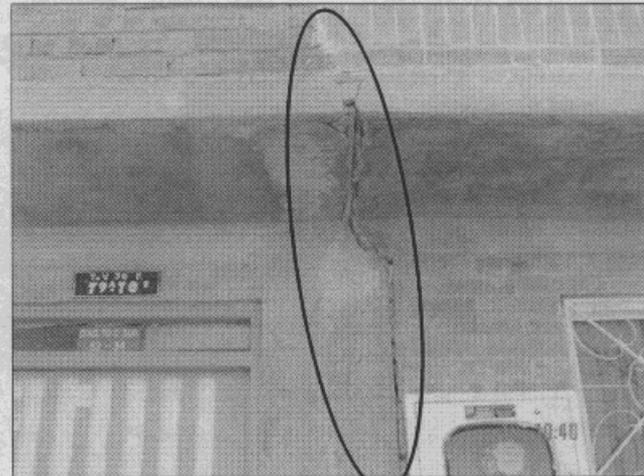
Fotografía 4. Dilatación entre dos viviendas.

En términos generales, las viviendas inspeccionadas presentan fisuras y algunas grietas en muros, placas de techo y entrepiso y pañetes de los mismos, dilatación de las juntas entre los muros de los patios y la unidad estructural de la vivienda, dilatación de las juntas entre las columnas y los muros de cerramiento y filtración de agua en los patios de las viviendas.

Se considera que los daños antes indicados están asociados a deficiencias constructivas, sumado a posibles asentamientos inducidos por las ampliaciones realizadas en viviendas del sector, y se estima que éstos no comprometen la estabilidad de las construcciones; por lo tanto, se recomienda adelantar las obras de reparación, mantenimiento y verificación de los sistemas hidrosanitarios a fin de garantizar condiciones adecuadas de habitabilidad durante la vida útil de los inmuebles. Adicionalmente, se recomienda a los propietarios que para adelantar modificaciones y/o ampliaciones a las viviendas, se asesoren de profesionales idóneos en el tema.

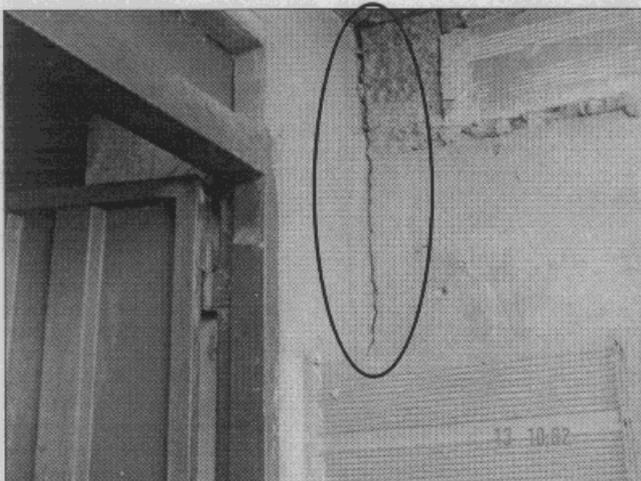
Fotografía 5. Fisura en la junta del muro de patio con la vivienda.

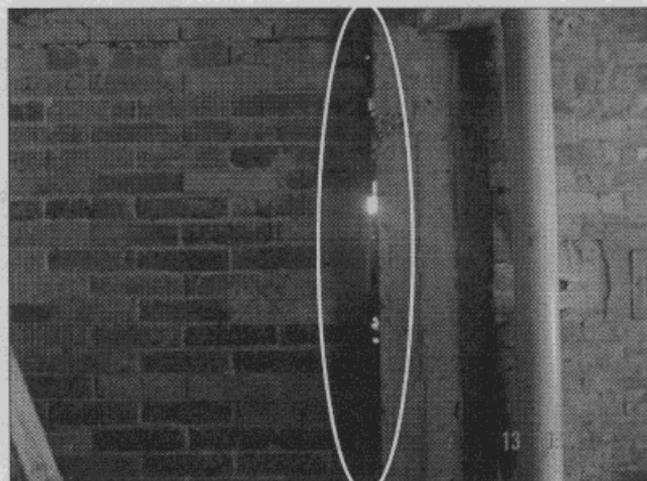
Fotografía 6. Fisura entre una columna y el muro de cerramiento.

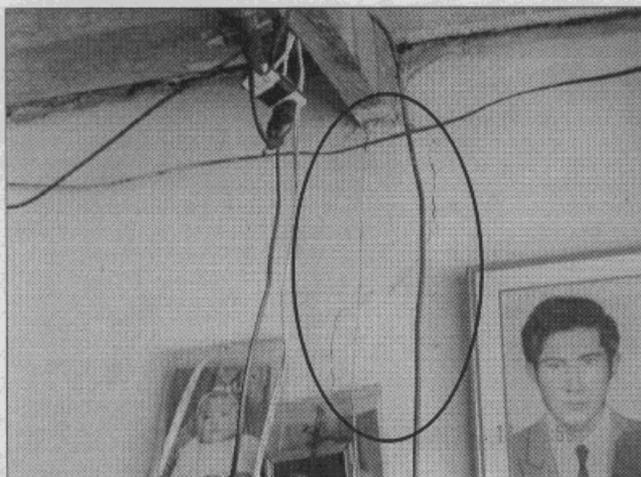
Fotografía 7.. Fisura muro.

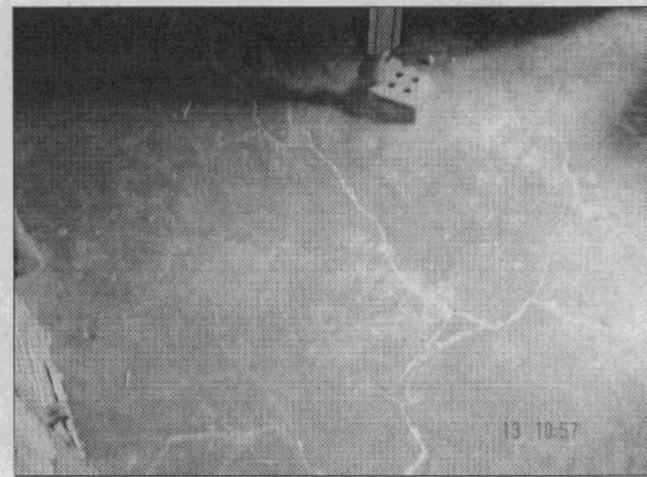
Fotografía 8. Fisuras en pisos.

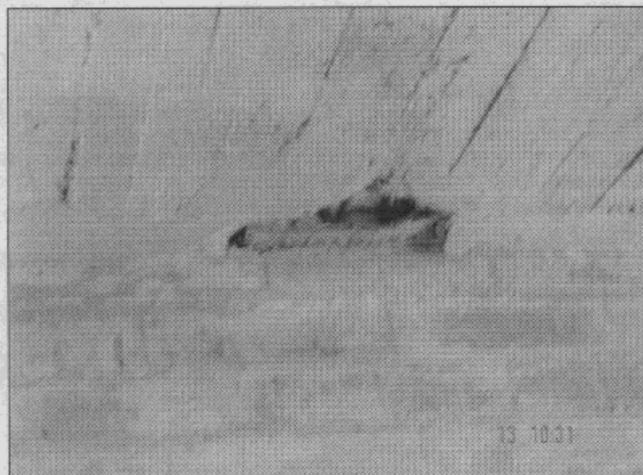
Fotografía 9. Vacio en la placa de techo.

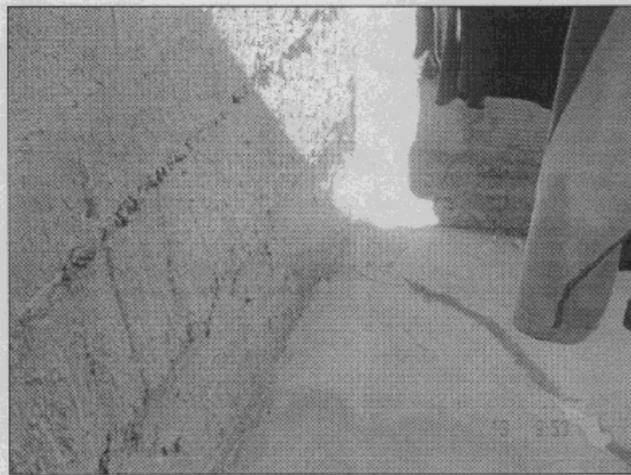
Fotografía 10. Filtración de agua en el patio.
