**DIRECCIÓN DE PREVENCIÓN Y ATENCIÓN DE EMERGENCIAS**

**DIAGNÓSTICO TÉCNICO No. DI - 2317  
COORDINACIÓN TÉCNICA**

ATENDIÓ		REPORTÓ	
EQT:	15	MOVIL:	5
FECHA:	Enero 28 de 2005	HORA:	2:15 pm
DIRECCIÓN:	Calle 32C Sur No. 15A - 31	ÁREA DIRECTA:	300 m <sup>2</sup>
BARRIO:	Las Colinas	POBLACIÓN ATENDIDA:	
UPZ:	53 - Marco Fidel Suárez	FAMILIAS	1
LOCALIDAD:	18 - Rafael Uribe Uribe	ADULTOS	2
		NIÑOS	4
		PREDIOS EVALUADOS	1

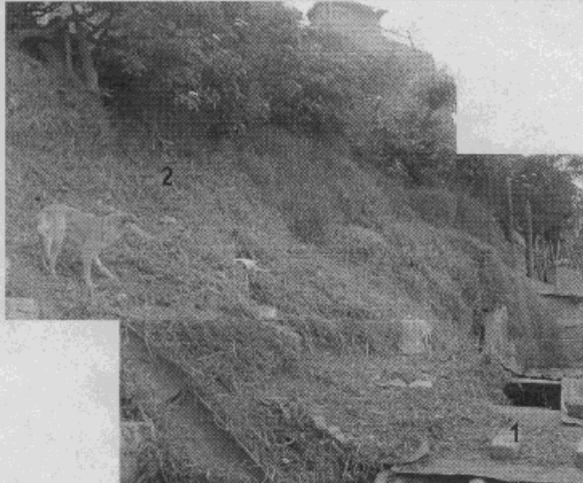
De acuerdo con el "Estudio de Inestabilidad del Terreno en Diferentes Localidades de Santafé de Bogotá", elaborado por la firma INGEOCIM Ltda en 1998 para el Fondo para la Prevención y Atención de Emergencias, FOPAE, en el sector del Barrio Las Colinas donde se presentó la situación de emergencia afloran bancos de areniscas compactas con bajo grado de meteorización pertenecientes a la Formación La Regadera, suprayacidas por materiales de relleno y basuras dispuestos antitécnicamente. Morfológicamente la zona se caracteriza por presentar un relieve montañoso con geofomas asociadas laderas estructurales de fuerte pendiente donde no se observan evidencias de procesos morfodinámicos activos de origen natural (Foto 1).

**Foto 1.** Aspecto de la ladera donde se localiza la vivienda del Señor Márquez (1).

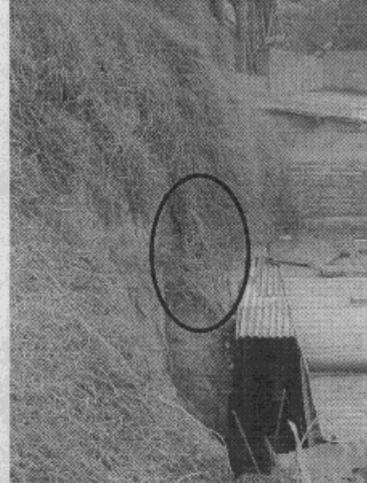
En la parte posterior (costado oriental) del predio identificado con dirección Calle 32C Sur No. 15A - 31, propiedad del Señor Jaime Márquez existe un talud vertical de 2.5 m de altura, generado por los cortes realizados en el terreno para la adecuación del predio para el emplazamiento de la vivienda y sobre el que no se implementaron estructuras para el confinamiento y/o protección de los materiales que conforman la ladera, ni estructuras para el manejo de las aguas de escorrentía e infiltración. La vivienda del Señor Márquez consta de una planta construida en mampostería simple, con cubierta en lámina de zinc y piso en madera y mortero.

Como consecuencia de lo anterior se presentaron desprendimientos de la capa superior de los materiales de suelo residual y materia orgánica que conforman la parte superior del talud de corte, con un volumen inferior a 1 m<sup>3</sup>. Los materiales deslizados se acumularon hacia la base del talud en la zona de la vivienda del Señor Márquez correspondiente a la zona de lavadero sin producir daños en la vivienda. También, y como consecuencia de la falta de estructuras para el manejo de las aguas de escorrentía e infiltración, se presentan filtraciones de agua, que generan humedad en el muro de culata y pisos del costado oriental de la vivienda. Es de anotar que las afectaciones mencionadas no comprometen en la actualidad la estabilidad y/o habitabilidad de la vivienda del Señor Márquez, pero se deben implementar las medidas correctivas en el menor tiempo posible.

De acuerdo con lo manifestado por los habitantes del predio del Señor Márquez, algunos bloques de roca que se encontraban ladera arriba de la vivienda conformando los rellenos, se han desplazado ladera abajo e impactado la cubierta de la vivienda sin producir daños en su estructura.

**Foto 2.** Aspecto del talud de corte, la zona donde se presentaron los desprendimientos de material (óvalo) y la cubierta de la vivienda del Señor Márquez.

- Se deben adelantar las acciones para la estabilización de los materiales que conforman el talud de corte localizado en la parte posterior de la vivienda identificada con dirección Calle 32C Sur No. 15A - 31, propiedad del Señor Jaime Márquez, las cuales consisten en realizar la reconfiguración del terreno así como implementar estructuras para la protección del talud y construir estructuras para el manejo de las aguas de escorrentía hacia la parte alta y baja del mismo.

- Se recomienda realizar el retiro manual de algunos bloques que se encuentran hacia la parte alta de la vivienda del Señor Márquez para evitar que se desplacen e impacten la cubierta de la vivienda.
