DIRECCIÓN DE PREVENCIÓN Y ATENCIÓN DE EMERGENCIAS

DIAGNÓSTICO TÉCNICO No. DI-2340

ADENDO No. 1 AL DIAGNÓSTICO TÉCNICO No. DI-2266

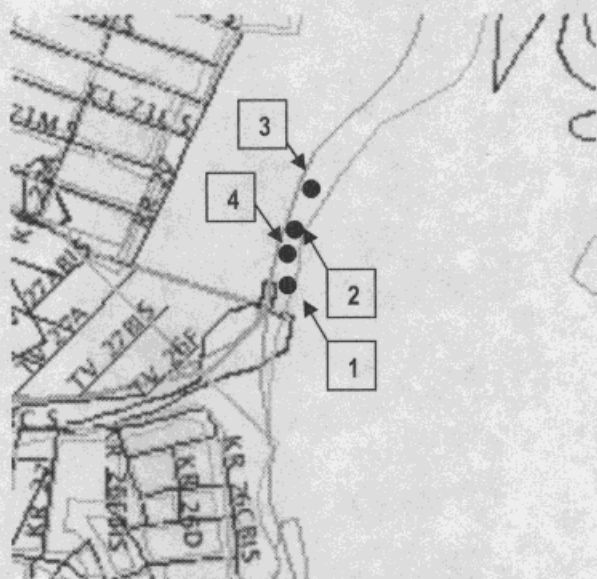
Figura 1. Localización de Predios

En la visita técnica del día 8 de febrero de 2005 se realizó una evaluación del desarrollo San José de los Sauces identificando cuatro predios adicionales dentro del área de afectación por desbordamiento de la Quebrada Limas, los cuales se relacionan a continuación (ver Figura 1).
