DIRECCIÓN DE PREVENCIÓN Y ATENCIÓN DE EMERGENCIAS

EMERGENCIA No. ____
DIAGNÓSTICO TÉCNICO No. DI- 2365
COORDINACIÓN TÉCNICA

Caída desde una altura aprox. de 10 m, de un tubo del 10 m de longitud y 50 cm de diámetro en el momento en que era izado para ser colocado como mástil de una valla publicitaria; causando: daños en el muro de cerramiento y medianero entre los predios carrera 28 A No. 53 - 51 y carrera 30 No. 53 A - 08, colapso de las cubiertas de los patios traseros de las dos edificaciones conformada en teja plástica y estructura metálicas y daños a dos vehículos estacionados en el parqueadero del edificio de la carrera 28 A No. 53 - 51.

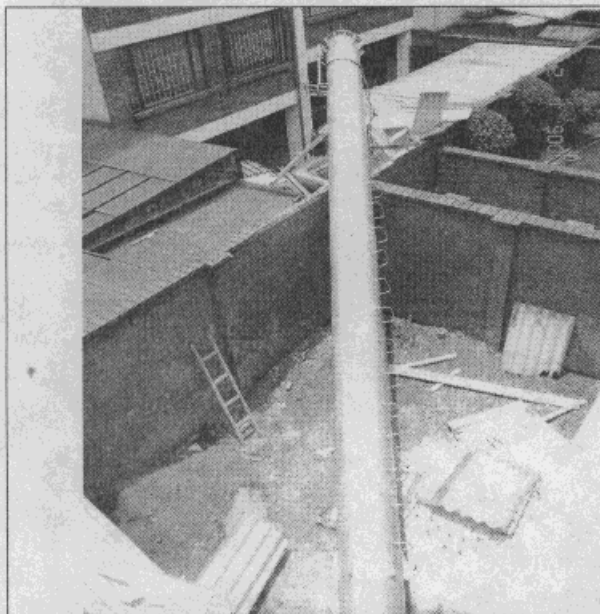
Fotografía 1: Mástil caído sobre el muro de cerramiento

- Restricción de uso de la zona de patios de los predios involucrados hasta que se restituyan las condiciones de estabilidad de los muros.
- Retiro del mástil, manteniendo la estabilidad de los muros de cerramiento y reparación de las zonas afectadas por parte de los responsables.

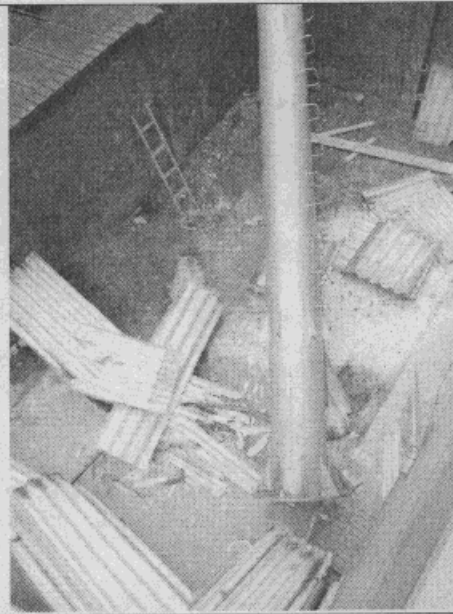
Fotografía 2: Mástil caído sobre cubiertas en teja plástica.

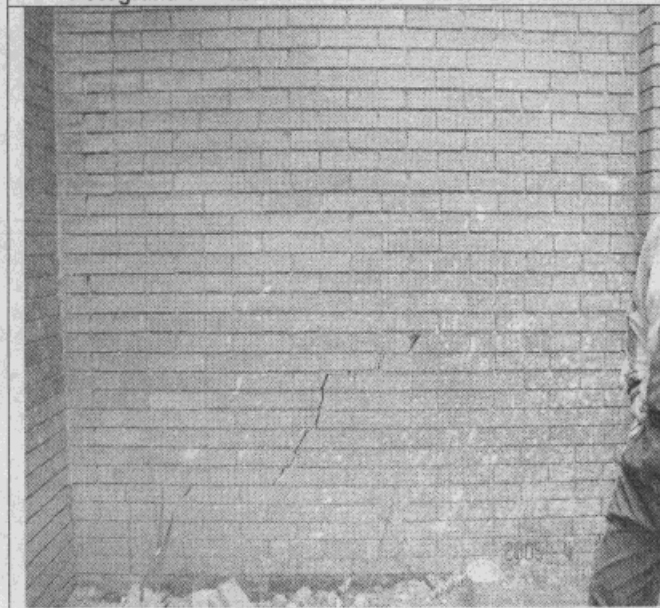
Fotografía 3: Grietas en el muro medianero

Los muros de cerramiento se encuentran agrietados y sometidos a una carga para la cual no fueron diseñados, además ante el incremento de tráfico en los días laborales y las obras que se están realizando por la carrera 30, puede verse comprometida la estabilidad de los muros y llevarlos al colapso.

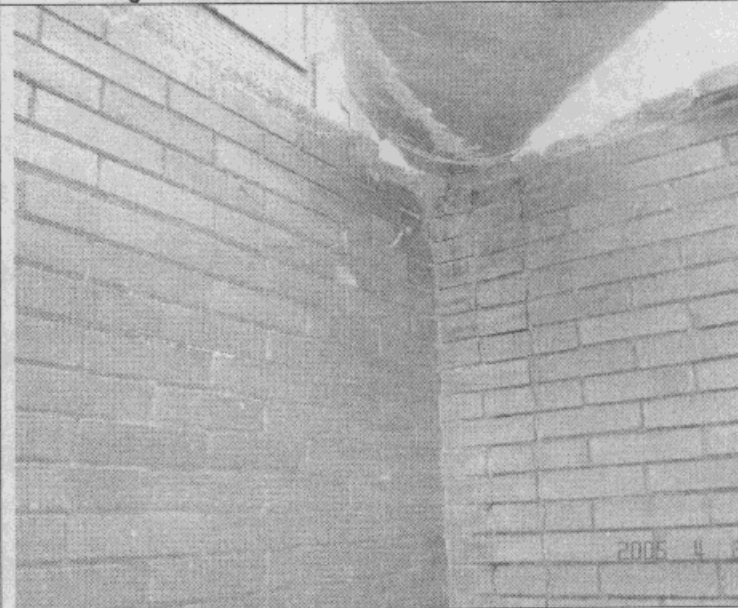
Fotografía 4: Afectaciones en los muros medianeros.
