**DIRECCIÓN DE PREVENCIÓN Y ATENCIÓN DE EMERGENCIAS**

**DIAGNÓSTICO TÉCNICO No. DI-2366  
COORDINACIÓN TÉCNICA**

<b>LOCALIDAD</b>	Usme
<b>UPZ</b>	52 – La Flora
<b>BARRIO</b>	Juan Rey
<b>DIRECCIÓN</b>	Carrera 11 entre Calles 73 sur y 74 sur
<b>FECHA VISITA</b>	20 de Abril de 2005
<b>SOLICITANTE</b>	Gabriel Molina – Subdirector Técnico Malla Vial - IDU
<b>ÁREA DE INFLUENCIA</b>	3000 m <sup>2</sup>
<b>POBLACIÓN BENEFICIADA</b>	Aproximadamente 50 personas.
<b>PREDIOS EVALUADOS</b>	4
<b>VIGENCIA</b>	Temporal mientras no se modifiquen significativamente las condiciones físicas del sector o se realicen obras de mitigación.

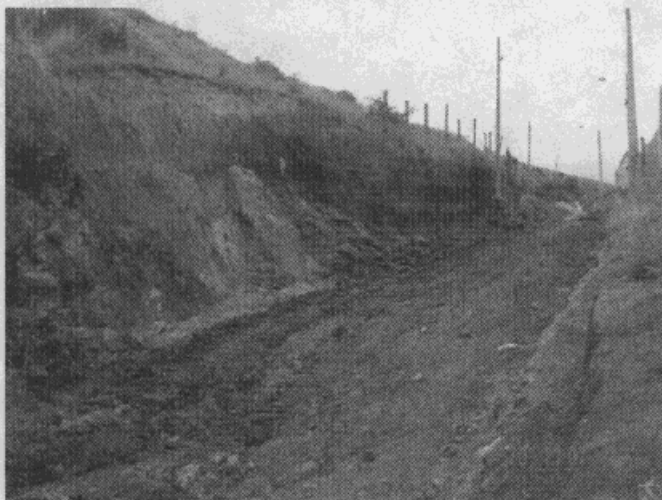
En el sector se desarrolla por parte del Instituto de Desarrollo Urbano (IDU) la construcción de una vía vehicular, para lo cual se han ejecutado cortes verticales con alturas hasta 4.0 m en el costado norte de ésta. En los mencionados cortes se observan las arcillolitas de la Formación Bogotá cubiertas superficialmente por una capa de materia orgánica cuyo espesor oscila entre 0.7 a 1.0 m. (ver fotografía No. 1).

**Fotografía 1:** Panorámica del extremo oriental de la vía en construcción; obsérvese los taludes conformados a raíz de las excavaciones realizadas.

- Concluir a la mayor brevedad posible la construcción de la vía y adelantar dentro de este proceso la estabilización y protección de los taludes viales generados.
- Implementar un adecuado manejo de las aguas tanto superficiales como subsuperficiales.
- Adelantar la relocalización de los postes de energía.

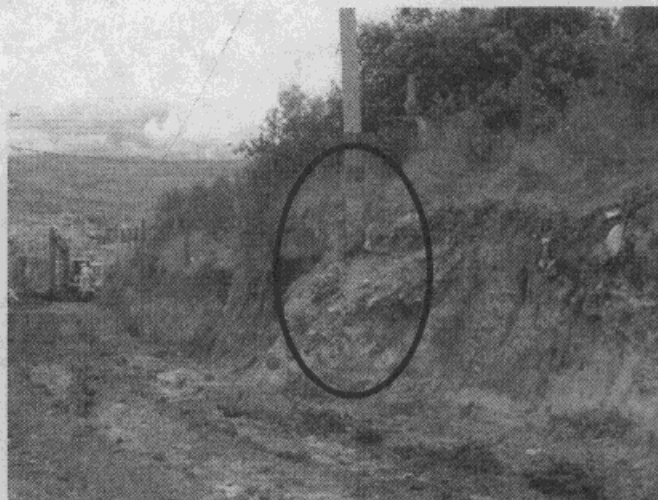
Además de la condición de inestabilidad de los taludes de corte descrita, existe la posibilidad que algunos de los postes de energía localizados a los lados de la vía caigan debido a la pérdida del suelo de fundación por las excavaciones realizadas (ver fotografía No. 2), y afectan algunas viviendas.

**Fotografía 2:** Panorámica del extremo occidental de la vía en construcción; obsérvese la pérdida del suelo de fundación de un poste de energía a raíz de las excavaciones realizadas.

Varios de los postes de energía ubicados en los costados de la vía han sufrido pérdida del suelo de fundación, por lo que se considera que estos podrían caer.

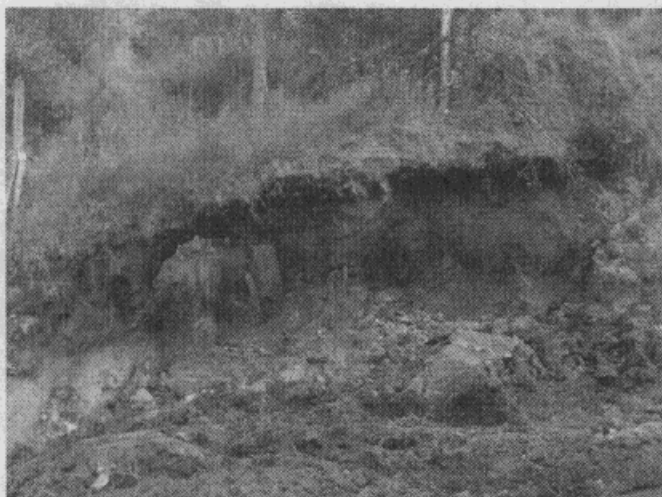
Dado el desconfinamiento lateral al que están expuestos los materiales en los taludes antes referidos, se han presentado desprendimientos puntuales de pequeñas proporciones de suelo y roca (ver fotografías No. 3 y 4), los cuales se considera pueden verse incrementados por meteorización y reblandecimiento a causa de las condiciones ambientales de la zona, principalmente por la lluvia y la escorrentía que desciende de la ladera.

**Fotografía 3:** Desprendimientos de suelo y roca, nótese el carácter superficial y puntual de dicho proceso.

Los desprendimientos de suelo y roca que se presentan en los taludes de corte de la vía que se adelantan en el sector son de carácter puntual y superficial y no se considera que éstos puedan afectar las viviendas del sector. Por lo observado en el sitio, se estima que dichos desprendimientos son ocasionados por el desconfinamiento lateral del suelo y se pueden incrementar por la meteorización y rebladecimiento del suelo por las condiciones ambientales del sitio.

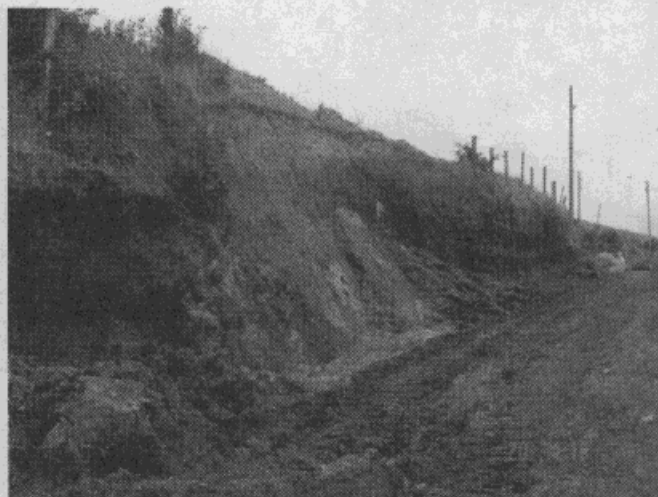
**Fotografía 4:** Desprendimientos de suelo y roca, nótese el carácter superficial y puntual de dicho proceso.

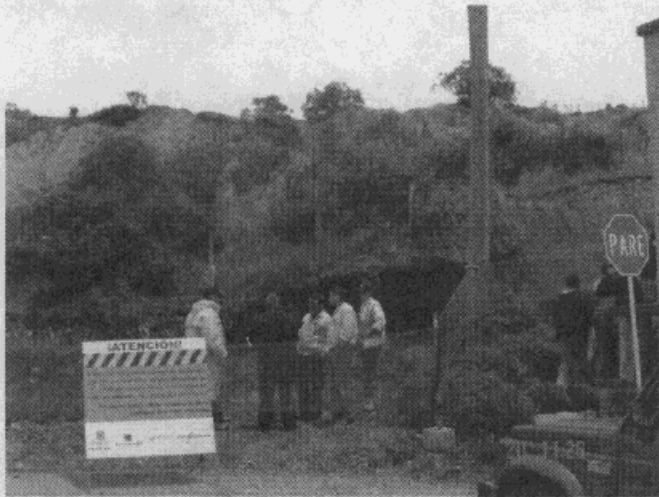
**Fotografía 5:** Panorámica del costado norte de la vía, nótese la ausencia de viviendas ladera arriba de ésta.

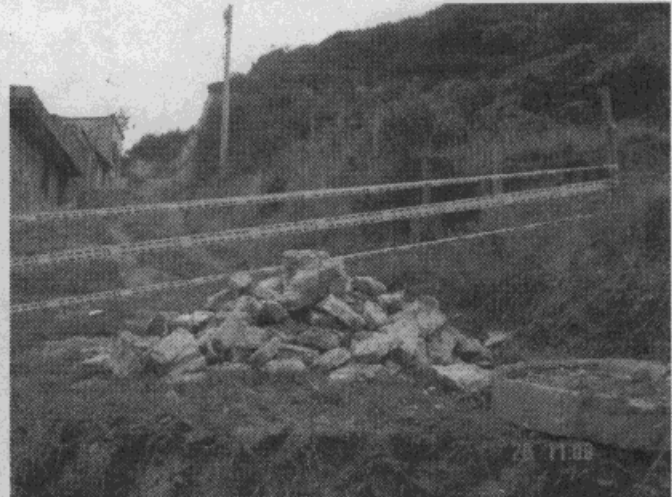
En la franja donde se desarrolla la vía y la zona de influencia de la misma, no se encuentran viviendas y no se considera que las más cercanas a esta zona, localizadas aproximadamente a 2 m del trazado vial, puedan verse afectadas por los desprendimientos de suelo que se presentan en los taludes de corte antes descritos.

**Fotografía 6:** Se observan algunas de las viviendas más cercanas a la franja que se interviene para la construcción de la vivienda, nótese su lejanía con ésta.
