**DIAGNÓSTICO TÉCNICO N° DI-2439  
COORDINACIÓN TÉCNICA**

ATENDIÓ:	EQT 26	REPORTÓ	Cuerpo Oficial de Bomberos de Bogotá (COOB)	
FECHA:	15 de mayo de 2005	ÁREA DIRECTA (m²):	300	
DIRECCIÓN:	Calle 50B Sur entre carreras 11C y 11D	POBLACIÓN		
BARRIO:	El Consuelo	FAMILIA	5 ADULTOS	1 NIÑOS 11
UPZ:	54 - Marruecos	PREDIOS	5	
LOCALIDAD:	Rafael Uribe Uribe

TIPO: REMOCIÓN EN MASA  INUNDACIÓN  ESTRUCTURAL

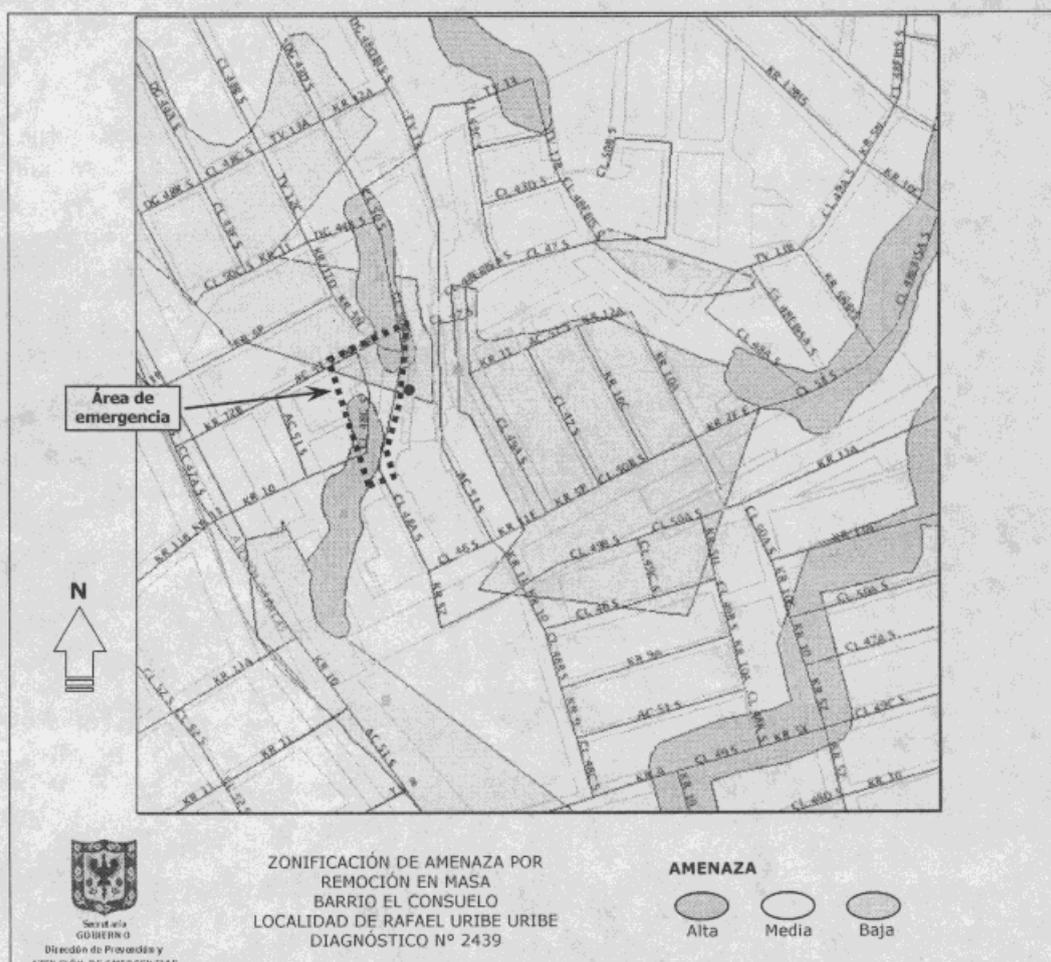
De acuerdo al "Estudio de inestabilidad del terreno para diferentes localidades de Santafé de Bogotá" realizado por INGEOCIM LTDA en 1998 para el FOPAE, la zona de estudio en el sitio de la emergencia se encuentra en amenaza alta por fenómenos de remoción en masa, debido a que precisamente se encuentra junto al cauce de la quebrada Puente Azul (ver Figura N° 1).

Figura N° 1. Zonificación de Amenaza por Remoción en Masa (tomado de POT)

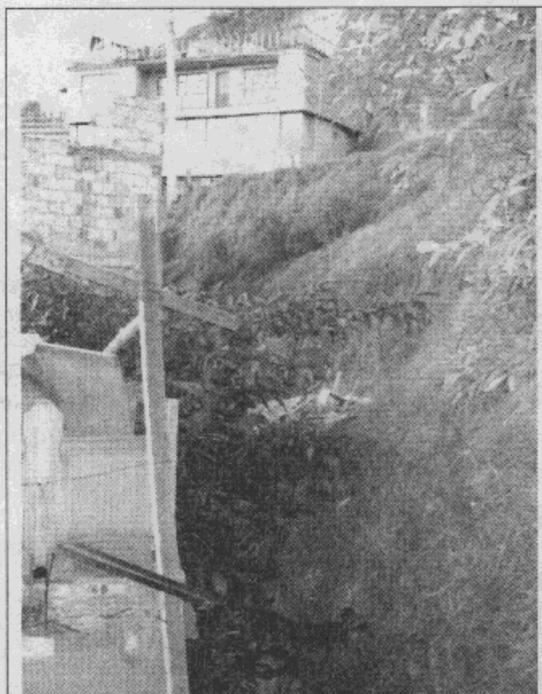
Evento consistente en un agrietamiento longitudinal y un pequeño flujo de tierra a lo largo del bode externo de la vía

(calle 50 B Sur entre carreras 11C y 11D) como consecuencia de las descargas de agua provenientes de la vía sobre el depósito de ladera en un talud cuya pendiente es de aproximadamente  $50^\circ$  y una altura variable entre 8 y 11 m; adicional a lo anterior, contribuye la ausencia de obras de manejo de aguas. La masa deslizada tiene un ancho inferior a 2 m por una longitud de 4 m e involucra un volumen inferior a  $2 \text{ m}^3$ .

CUÁL? Vía de acceso a la parte superior del barrio El Consuelo (Calle 50B Sur) por que directamente sobre esta se presenta el agrietamiento (hombro del talud)

Fotografía N° 1. Aspecto del talud del evento consistente en un depósito de ladera de menor espesor, el hombro de este corresponde al borde externo de la vía donde se presenta el agrietamiento

- Incluir en la Base de Datos de Sitios Críticos por Fenómenos de Remoción en Masa para intervención por parte de la DPAAE o el Fondo de Desarrollo Local de Rafael Uribe Uribe a través de la realización de diseños y ejecución de obras de mitigación del riesgo a lo largo del corredor de unos 30 o 40 ml en la parte inferior de la Calle 50B Sur entre carrera 11C y 11D.

- Implementar estructura de drenaje de suficiente capacidad para encauzar el agua derivada de las lluvias intensas.
- Oficiar al IDU y a la EAAB para lo de sus respectivas competencias.
- Mantener monitoreo de la evolución del talud.

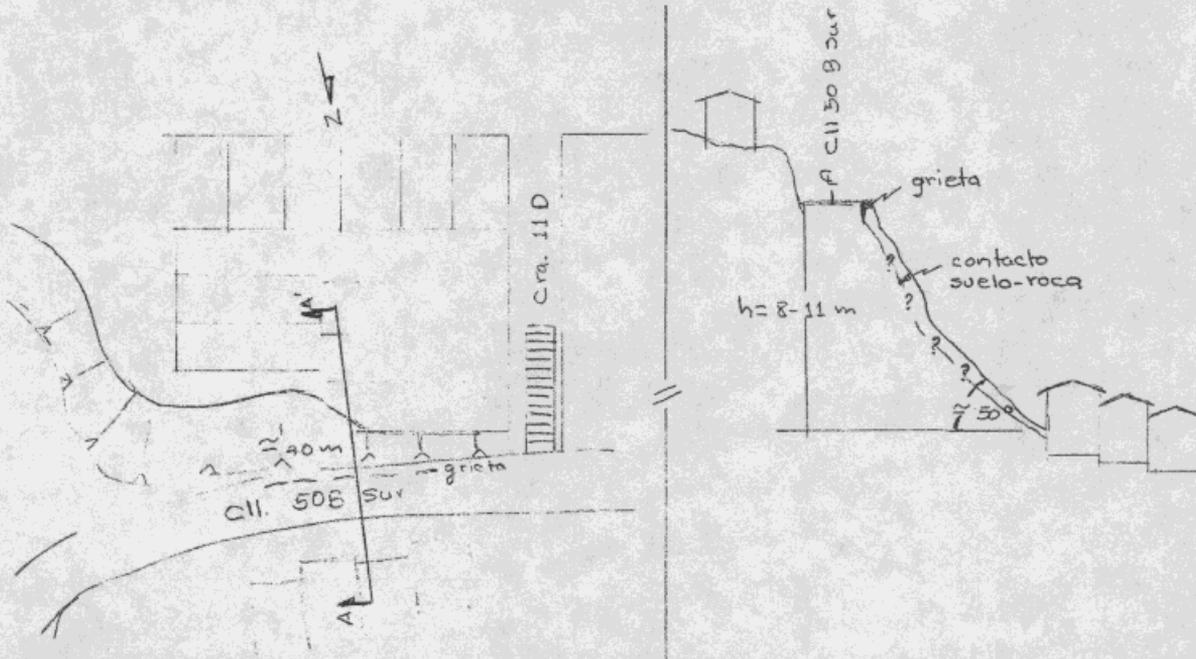
Figura N° 2. Esquema en planta y perfil del área del evento
