DIAGNÓSTICO TÉCNICO No. DI- 2447  
COORDINACIÓN TÉCNICA

ATENDIÓ		REPORTÓ	
EQT:	13	MOVIL:	3
FECHA:	Julio 30 de 2005	HORA:	9:00 a.m
DIRECCIÓN: Avenida Boyacá con Calle 131		ÁREA DIRECTA: 100 m 2.	
BARRIO: Ciudad Jardín Norte		POBLACIÓN ATENDIDA:	
UPZ:	24 Niza	FAMILIAS	N.A
LOCALIDAD:	Suba	ADULTOS	N.A
		NIÑOS	N.A
		PREDIOS EVALUADOS	2

TIPO:            REMOCIÓN EN MASA             INUNDACIÓN             ESTRUCTURAL

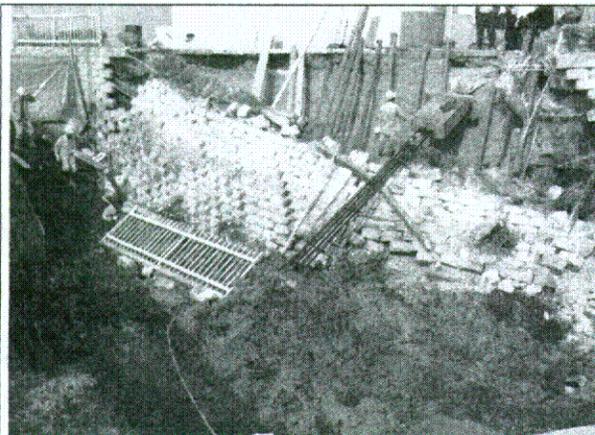
Falla de excavación en talud casi vertical de aproximadamente 5.0 m de altura realizado para la construcción de un parqueadero subterráneo de un establecimiento comercial. La excavación se terminó hacia las 3: 00 p.m y ocho horas después se presentó la falla del talud (Foto 1), ocasionado presumiblemente al llegar a una capa de arcilla muy blanda de color habano y de baja resistencia. Debido a la falla del talud, colapsó parte del muro de cerramiento de la estación de servicio Texaco construido en mampostería y con el consecuente desplome de las mangueras que expulsan los gases provenientes de los tanques de almacenamiento de combustible (Foto 2). Adicionalmente, en la edificación donde funcionan las oficinas de la Estación de servicio, parte posterior que limita con la excavación, se observó una de las zapatas y parte de la cimentación en voladizo (Foto 3). Es importante anotar que los tanques de almacenamiento de combustible no sufrieron ninguna afectación debido a su distancia ( 12 metros) del área fallada. El área afectada fue de 20 metros de longitud, 5 de profundidad y 2.0 metros de espesor como se aprecia en la Foto 4.

Foto 1: Vista general de la Falla del talud producto de la excavación.

- Entibar con una hilera de pilotes el corte ocasionado por el deslizamiento, con el fin de evitar que el área de influencia se incremente.
- Mantener aislada la bahía más cercana a la excavación hasta terminar las obras de estabilización.
- Hasta que se restauren las condiciones optimas de funcionamiento de las mangueras, es necesario realizar la medición periódica de gases para el control de la posible emanación de los mismos.
- No retirar el material acumulado que se encuentra en la parte baja de la excavación hasta no entibar el talud.
- Implementar medidas de contención definitivas, las cuales deben ser construidas a la mayor brevedad posible.

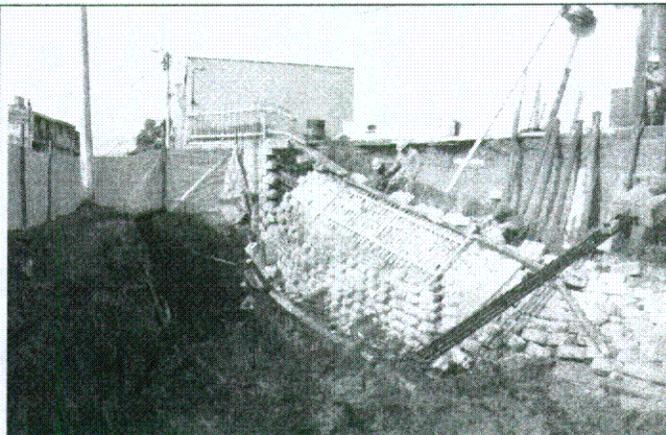
Foto 2. Obsérvese el colapso del muro de cerramiento en mampostería y el desplome de las mangueras de expulsión de los gases emanados de los tanques de almacenamiento de combustible.

De no implementarse las recomendaciones dadas, para estabilizar el talud se podría presentar más desprendimiento de material y afectar la estructura donde funcionan las oficinas y el rompimiento de las mangueras.

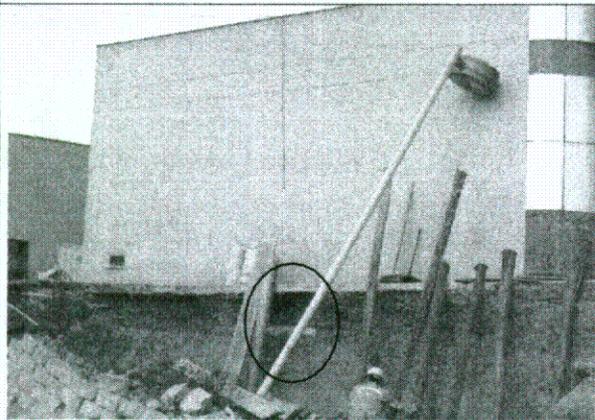
Foto 3: Nótese una de las zapatas y parte de la cimentación en voladizo de la estructura donde funcionan las oficinas de la estación de servicio.

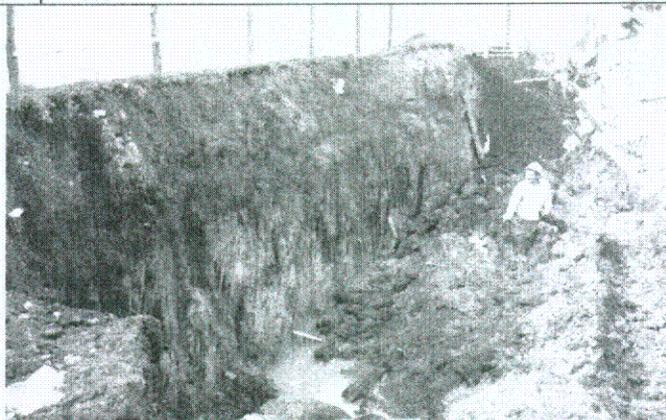
Foto 4: Se aprecia el área afectada la cual tuvo una longitud de 20 m por 5 m de profundidad. Nótese el material afectado que corresponde a una arcilla de color habano de baja resistencia.
