**DIRECCIÓN DE PREVENCIÓN Y ATENCIÓN DE EMERGENCIAS**

EMERGENCIA No. \_\_\_\_\_  
**DIAGNÓSTICO TÉCNICO No. DI- 2448**  
**COORDINACIÓN TÉCNICA**

**1 DATOS GENERALES DEL EVENTO**

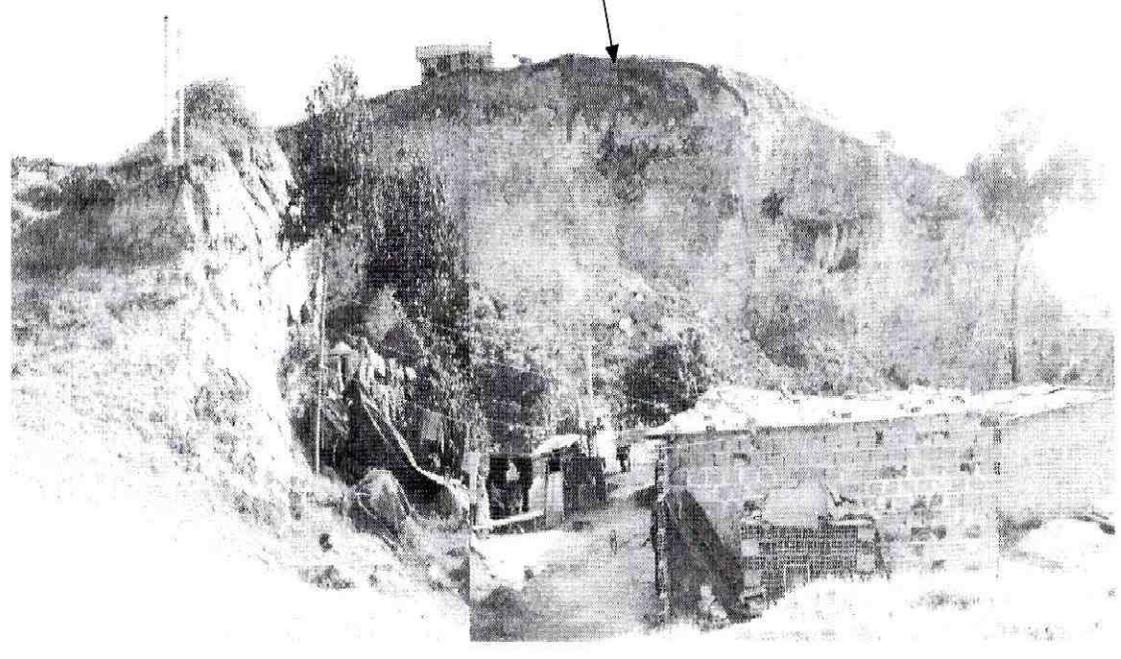
Foto No. 1 Zona de antigua extracción minera – asentamiento humano en la zona de patio de la cantera.

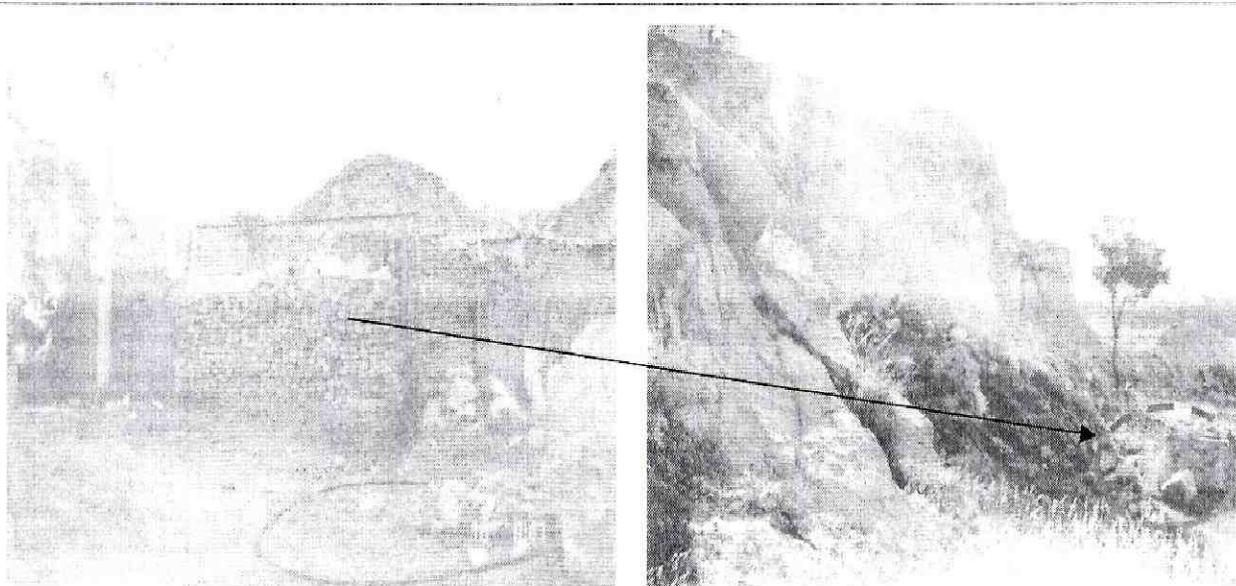
**Foto No. 2** Predio donde habita la señora Claudia Delgado. Vivienda de un nivel, construida en mampostería simple, ubicada a 12 metros del escarpe.

- Evacuar definitivamente a la familia de la señora Claudia Delgado, ubicada en el predio identificado como Calle 71 K Sur No. 19 G – 23.
- Cambiar a prioridad uno en el programa de Reasentamiento a la familia del señor Rafael Cuta, ubicada en el predio identificado como Calle 71 K Sur No. 19 G – 22, el cual fue incluido en el Programa de Reasentamiento de Familias Ubicadas en Zona del Alto Riesgo No Mitigable, mediante el Diagnóstico No. 1842 del 2003.

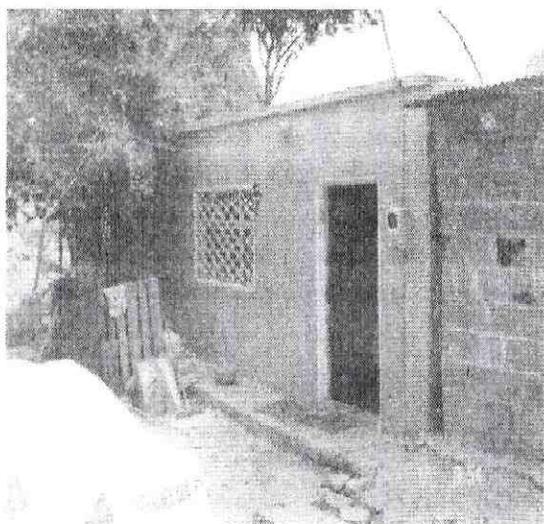
**Foto No. 4** Predio donde habita la señora Claudia Rodríguez. Vivienda de un nivel, construida en mampostería simple, sin afectación actualmente.

- Mantener la prioridad 2 a la familia del señor Alvaro Francisco Rodríguez ubicada en la Calle 71 K Sur No. 19 G – 16 – barrio Villas del Diamante, incluido en el programa de reasentamiento mediante el diagnóstico técnico No. 1842 de noviembre del 2003.

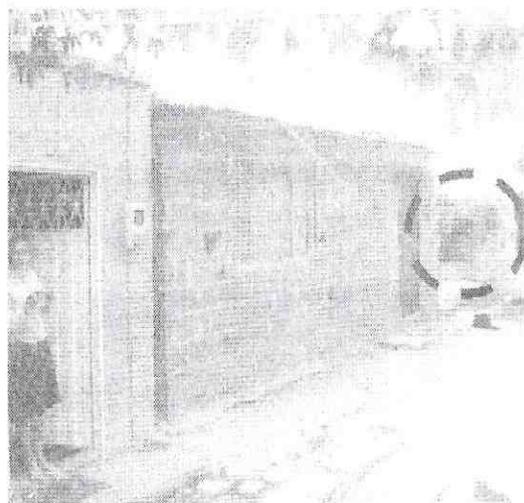
**Foto No. 5** Predio donde habita el señor Hernando Gómez. Vivienda de un nivel, construida en mampostería simple – incompleta. Hacia el costado izquierdo de la vivienda se está adecuando el terreno para continuar con el proceso constructivo, sin afectación actualmente.

- Incluir en el Programa de Reasentamiento con prioridad 3 y por concepto franja a la familia del señor Hernando Gómez, ubicada en la Calle 71 K Sur No. 19 G – 14 del barrio Villas del Diamante – Localidad de Ciudad Bolívar.
