DIRECCIÓN DE PREVENCIÓN Y ATENCIÓN DE EMERGENCIAS

DIAGNOSTICO TÉCNICO No. DI-2453

LOCALIDAD : 12 – Barrios Unidos
 UPZ : 22 – Doce de Octubre
 BARRIO : Popular Modelo
 DIRECCION : Calle 68 N° 45 – 36/38
 FECHA DE VISITA : 08 de Agosto de 2005
 SOLICITANTE : Doctor Rafael Augusto Martínez. Subdirector Ambiental sectorial-DAMA.
 PREDIOS EVALUADOS : uno
 POBLACIÓN BENEFICIADA: PERSONAS: 10 FAMILIAS: N. A.

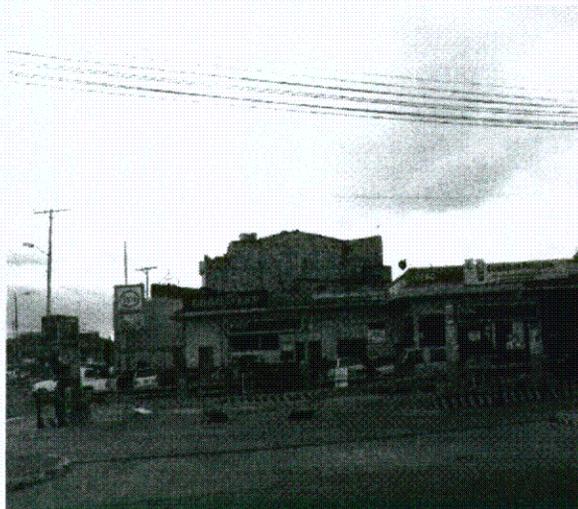
Foto 1. Estación de servicio (Colindante con el predio)

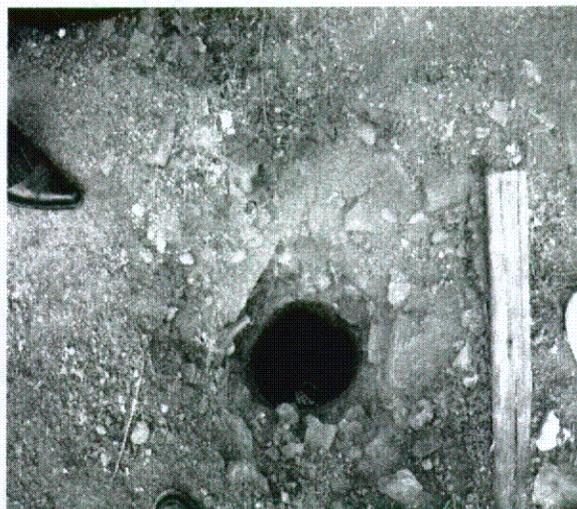
Foto 2. Perforación para muestreo en el predio.

- En el predio se realizaron dos excavaciones de muestreo de las cuales no conocimos resultados oficiales.
- El día 08 de Junio de 2005, con el fin de dar cumplimiento a la resolución No. 1090 del DAMA, se reunieron: El Ingeniero Tito Martínez, como representante de la empresa Jaramillo Puerta Ltda., encargada de la ejecución de las perforaciones, el Ingeniero Manuel Montealegre, representante del grupo de hidrocarburos del DAMA, el Ingeniero Fabián Portilla representante de Petrocom S. A. operadora de la estación y el Ingeniero Gerardo Romero, consultor externo de la operadora y se realizaron perforaciones en puntos estratégicos de la Estación de Servicio que llegaron hasta los cuatro metros y en las cuales se tomaron medidas de COV's (existe acta firmada).

- A partir de las perforaciones mencionadas la firma Jaramillo Puerta Ltda. Ingenieros "Pujar Ltda." Realizó un perfil estratigráfico y registro de VOC's (ppm) en cuatro perforaciones exploratorias en el cual los mayores valores se encuentran en: la perforación exploratoria 3 en la capa limo arcilloso café oscuro con un valor de 4979.00, y en la perforación exploratoria 2 en la capa limo arcilloso café grisáceo con un valor de 4468.00.

- Suspender la ejecución de operaciones con maquinaria en el predio ubicado en la Calle 68 N° 45 – 36/38, adyacente a la estación de servicio, hasta que se culminen las acciones de mitigación de riesgo por contaminación con hidrocarburos aprobadas por el DAMA.
- Para una posible futura operación de la Estación de Servicio, el propietario y/o responsable debe elaborar un plan de prevención que incluya el mantenimiento de la infraestructura para el funcionamiento de la estación. De igual manera se debe elaborar un plan de contingencia para los riesgos identificados.
