DIRECCIÓN DE PREVENCIÓN Y ATENCIÓN DE EMERGENCIAS

DIAGNÓSTICO TÉCNICO No. DI-2396

DIRECCIÓN: Cra. 77 A. Bis No. 69 A sur -77

BARRIO: Santa Viviana

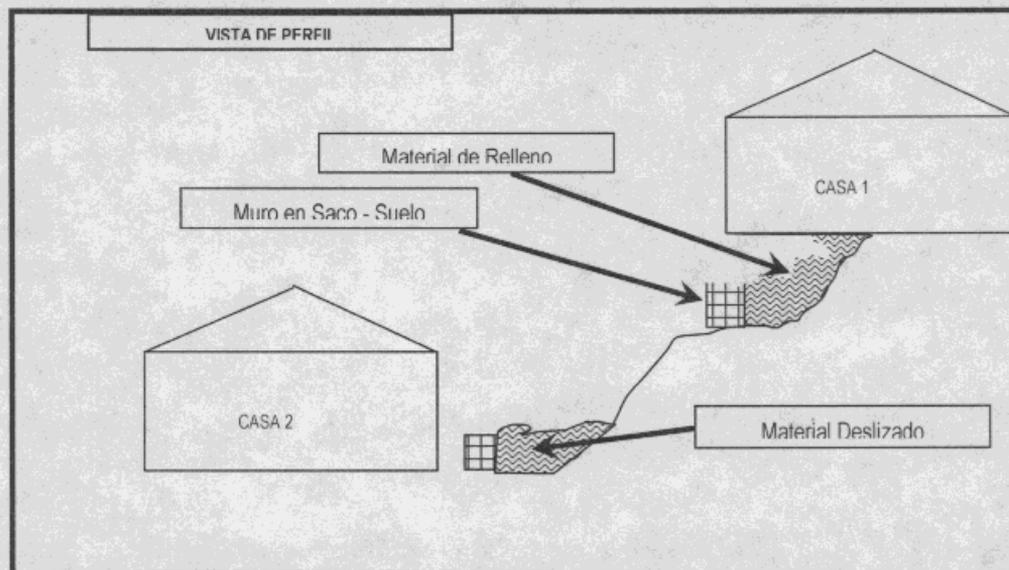
3 ESQUEMA

DESCRIPCIÓN Y CAUSAS: Deslizamiento local en el patio anterior de la vivienda y colapso parcial de muro en saco suelo, la vivienda está construida en material de recuperación, este deslizamiento se causado por manejo deficiente de aguas lluvias y servidas provenientes de los predios superiores. Afectó la movilidad por el patio anterior de la vivienda ubicada en la parte baja sin comprometer la habitabilidad y estabilidad de ésta.

En la actualidad no se presenta un riesgo inminente, pero continuar el talud expuesto sin la intervención adecuada se puede, presentar un fenómeno retrogresivo que afecte la estabilidad de esta vivienda y las adyacentes.

Retiro del material deslizado, adelantar la estabilización de talud y la reconstrucción del muro en saco - suelo por parte de los propietarios del predio.

Restringir el uso del patio anterior de la vivienda hasta tanto no se efectúen las mejoras

Realizar un manejo adecuado de las aguas lluvias y servidas para evitar el progreso del movimiento en masa.
