DIRECCIÓN DE PREVENCIÓN Y ATENCIÓN DE EMERGENCIAS

EMERGENCIA No. _____
DIAGNÓSTICO TÉCNICO No. DI- 2401
COORDINACIÓN TÉCNICA

ATENDIÓ		REPORTÓ	
EQT:	20	MOVIL:	7
FECHA:	May 23 - 2004	HORA:	10:30 a.m.
DIRECCIÓN:	Calle 181 a Calle 181B con carreras 25 a 25A	ÁREA DIRECTA:	1.0 Ha
BARRIO:	El Codito	POBLACIÓN ATENDIDA:	
UPZ:	9 Verbenal	FAMILIAS	3
LOCALIDAD:	Usaquén	ADULTOS	16
		NIÑOS	6
		PREDIOS EVALUADOS	3

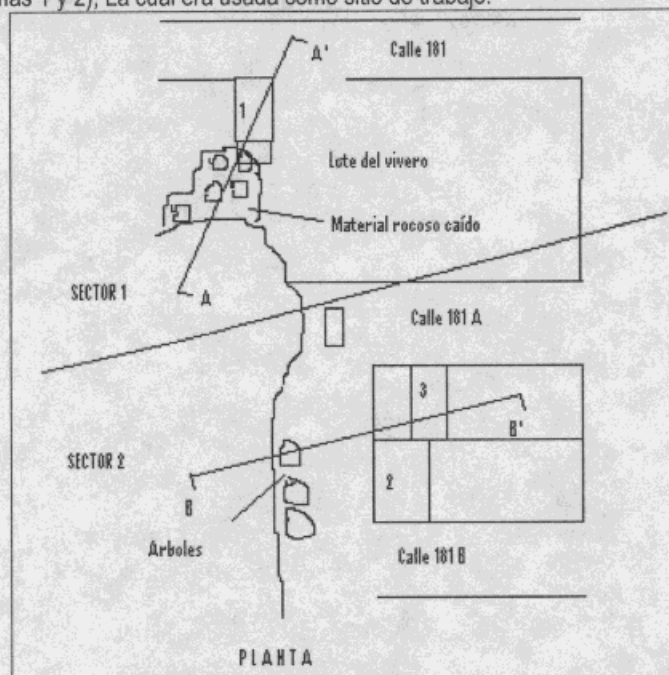
DESCRIPCIÓN Y CAUSAS: El evento se divide en dos sectores. En el sector 1 (Ver esquema) se presentó la caída de aproximadamente 50 m³ de bloques de arenisca de tamaños entre 0.3 y 2.0 m, causado por la infiltración de aguas sobre el macizo rocoso, destruyendo parcialmente una construcción ubicada dentro del vivero con nomenclatura (Calle 181 # 25-06) de propiedad del señor Fernando Gil (Ver Fotografías 1 y 2), La cual era usada como sitio de trabajo.

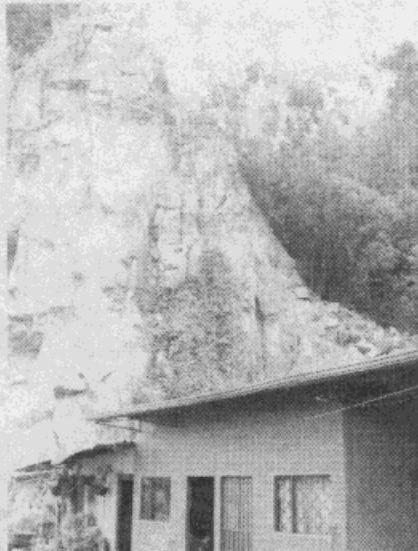
Fotografía 1 Caída de bloques (Obsérvese el vivero y la vivienda)

- Evaluación técnica a los sectores 1 y 2.
- Sector 1: Recomendar la restricción parcial de uso en el vivero en una franja de aproximadamente 30 m desde la pata del escarpe, hasta tanto se implementen las medidas necesarias para mitigar el riesgo por caída de bloques en la zona, para lo cual se diligenció la solicitud de evacuación con el Señor Fernando Gil, propietario del vivero.

- Incluir el sector en la Base de Sitios Críticos por Fenómenos de Remoción en Masa de la DPAE, para programar intervención con obras de mitigación de riesgo.

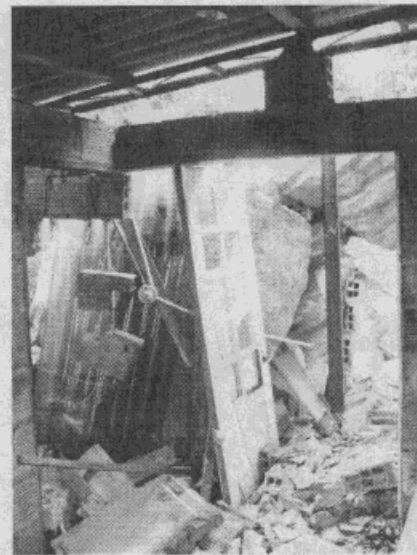
Fotografía 2 Interior de la vivienda destruida

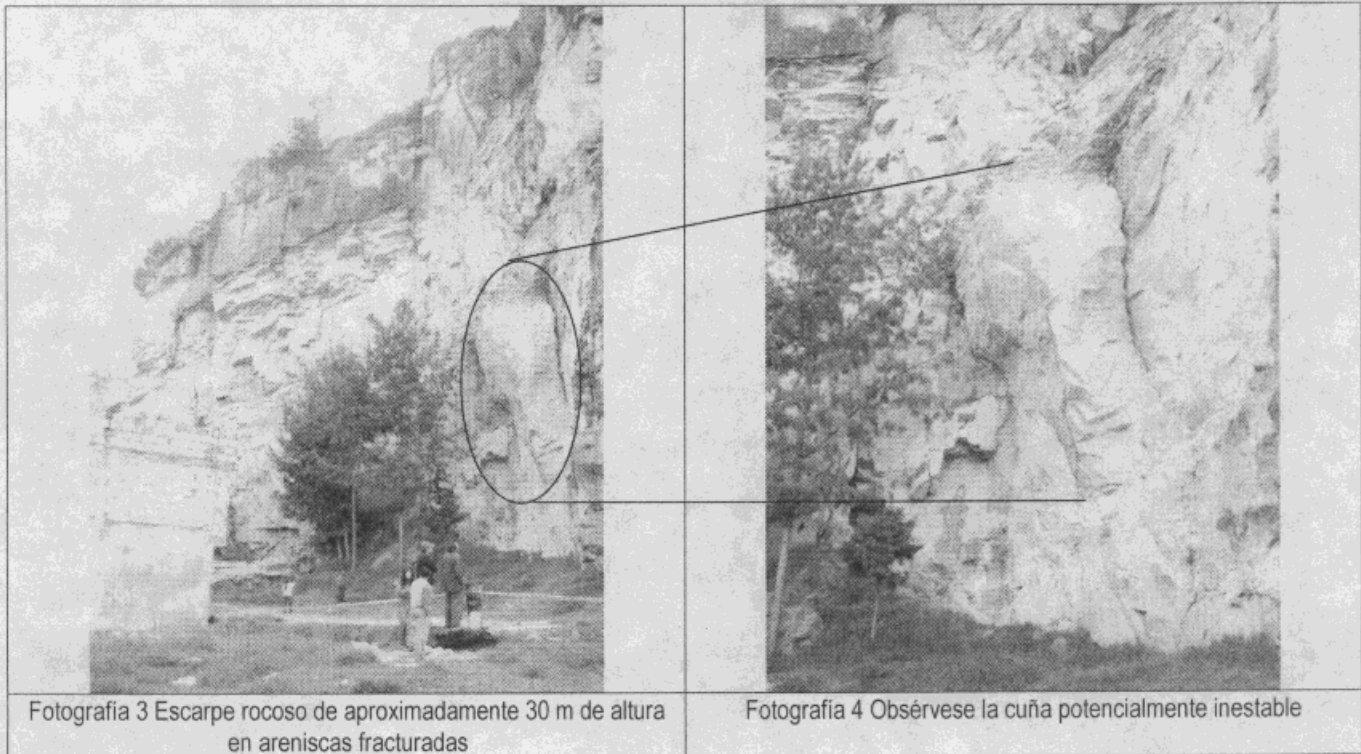
En el sector 2 existe riesgo de caída de bloques en un escarpe de aproximadamente 30 m de altura, en el que afloran areniscas con alto grado de fracturamiento que podrían afectar principalmente los predios ubicados en la Calle 181B # 25 A - 02 y en la Calle 181 A # 25 A- 12 de propiedad de los señores Ernesto Castillo y Jose David Sierra respectivamente (Predios 2 y 3 del esquema). Se observan infiltraciones de agua que pueden desarrollar sobrepresiones sobre los bloques potencialmente inestables. (ver Fotografías 3 y 4)

Fotografía 3 Escarpe rocoso de aproximadamente 30 m de altura en areniscas fracturadas

Fotografía 4 Obsérvese la cuña potencialmente inestable

Sector 1: Futuros desprendimientos de material rocoso pueden generar daños severos sobre el vivero.
Sector 2: Potencial caída de bloques sobre la Carrera 25 B

- Señalizar con cinta de seguridad la zona adyacente al talud sobre la carrera 25 A, restringiendo el paso de personas en el sector.
- Señalizar con cinta de seguridad y restringir el uso de unos juegos recreativos (columpio), que se encuentran en la zona con potencial caída de bloques e Informar a la Alcaldía local de Usaquén para solicitar su traslado a una zona que ofrezca condiciones seguras para la recreación.

- Restricción del paso sobre la Carrera 25 A
- Se recomendó a la comunidad la siembra de árboles como una medida para mitigar el impacto de la caída de los bloques.
- Incluir el sector en la Base de Sitios Críticos por Fenómenos de Remoción en Masa de la DPAE, para programar intervención con obras de mitigación de riesgo.
