DIRECCIÓN DE PREVENCIÓN Y ATENCIÓN DE EMERGENCIAS

DIAGNÓSTICO TÉCNICO No. DI - 2412
COORDINACIÓN TÉCNICA

ATENDIÓ:		REPORTÓ	
EQT:	15	MOVIL:	8
FECHA:	Mayo 5 de 2005	HORA:	4:00 pm
DIRECCIÓN:	SITIO 1: Carrera 28B con Calle 192B. SITIO 2: Carrera 28B con Calle 192A	ÁREA DIRECTA:	SITIO 1: 150 m ² SITIO 2: 100 m ²
BARRIO:	Buenavista	POBLACIÓN ATENDIDA:	
UPZ:	9 - Verbenal	FAMILIAS	4
LOCALIDAD:	1 - Usaquén	ADULTOS	10
		PREDIOS EVALUADOS	4
		NIÑOS	7

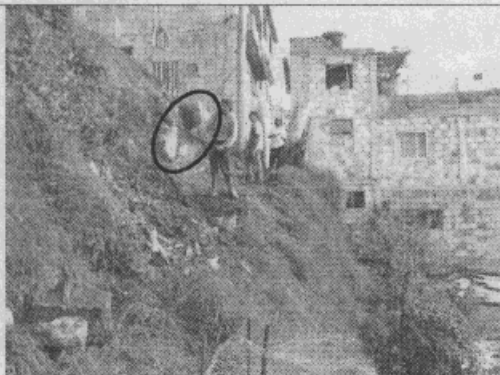
En el sector de la Carrera 28B con Calle 192B, del Barrio Buenavista se presentó el colapso parcial de una sección de 5 m de longitud y 1.5 m de altura de un muro en mampostería confinada en sus extremos por columnas en concreto reforzado en proceso de construcción, el cual se encontraba conteniendo los materiales de relleno dispuestos en una ladera de fuerte pendiente para la nivelación del terreno con fines de construir una vivienda en el lote de la Señora Graciela Morales y/o el Señor Marco Antonio Morales (Fotos 1 y 2). Al parecer, el colapso de la estructura se debió a su baja capacidad para soportar los empujes generados por la sobrecarga de los materiales de relleno y/o posiblemente a deficiencias en su cimentación, lo cual no se pudo establecer. Los materiales deslizados (escombros de mampostería y materiales de relleno) se acumularon hacia la parte baja de la ladera e impactaron el muro de cerramiento de la vivienda de la Carrera 28C No. 192A - 34, propiedad del Señor Pedro Julio Pérez, sin producir daños.

Foto 1. Vista lateral del lote de la Señora Morales, el óvalo señala la ubicación de la estructura colapsada, se observa la fuerte pendiente del terreno.

- Se recomendó continuar con la demolición del muro que presentó un colapso parcial en el lote en proceso de construcción ubicado en la Carrera 28B con Calle 192B, del Barrio Buenavista de la Localidad de Usaquén, propiedad de la Señora Graciela Morales y/o el Señor Marco Antonio Morales.
- Se recomienda a la Alcaldía Local verificar que se hayan obtenido los respectivos permisos y licencias para adelantar las labores de adecuación y construcción que se están desarrollando por parte de la Señora Graciela Morales y/o el Señor Marco Antonio Morales, en el lote ubicado en la Carrera 28B con Calle 192B.
- Se recomienda, en caso de que la construcción que se está adelantando por parte de la Señora Graciela Morales y/o el Señor Marco Antonio Morales en el lote ubicado en la Carrera 28B con Calle 192B cumpla con los respectivos permisos y licencias para

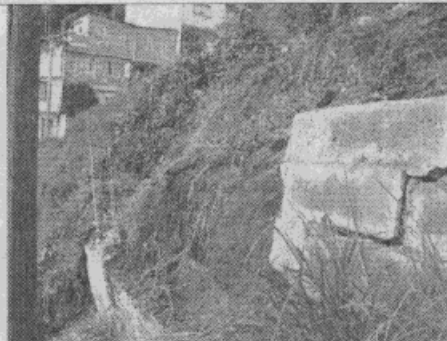
Foto 2. Detalle de la estructura que sufrió colapso parcial y los materiales de relleno contenidos por ésta.

- Se recomienda a las personas que se encontraban adelantando la construcción del muro que colapsó parcialmente en el predio de la Señora Graciela Morales y/o el Señor Marco Antonio Morales realicen una adecuada disposición de los escombros y material deslizado.

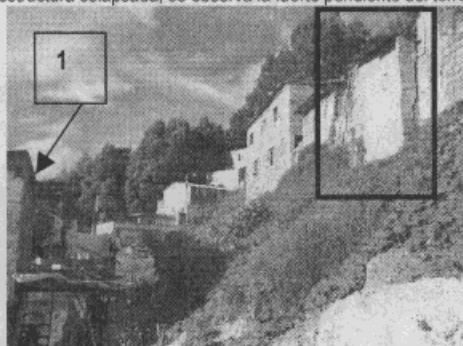
Se observó dilatación severa en el muro de cerramiento de la vivienda de la Señora Luz Marina López (se encuentra deshabitada y cuya dirección no se pudo establecer), lo cual puede generar el colapso de una sección de dicha estructura sobre la zona de acceso de la vivienda de la Carrera 28B No. 192A - 05, propiedad de la Señora Martha López y que se ubica hacia la parte baja del predio de la Señora Luz Marina López (hermana de ésta última) (Fotos 3 y 4). Se considera que esta dilatación se debe a la falta de mantenimiento

y las reparaciones de la estructura con deficiencias constructivas ya que no se observan evidencias de fenómenos de inestabilidad que puedan contribuir al deterioro de la misma.

Foto 3. Dilatación en el muro de cerramiento del predio de la Señora Luz Marina López (rectángulo) y vivienda de la Señora Martha López.

SITIO2: Se podría presentar el colapso de una sección del muro de cerramiento del predio de la Señora Luz Marina López con posibilidad de afectar la zona de acceso a la vivienda de la Señora Martha López.

- Adelantar por parte de la Señora Luz Marina López las labores de reparación y mantenimiento del muro de cerramiento de su predio, dado que las dilataciones que actualmente se observan en dicha estructura pueden, en caso de avanzar, generar el colapso de una sección de dicha estructura; lo cual podría afectar el acceso de la vivienda de la Carrera 28B No. 192A - 05, propiedad de la Señora Martha López.
- Mientras se implementa lo anterior, se recomendó a la Señora Martha López y a los habitantes del predio de la Señora Martha López mantener en observación permanente el comportamiento del muro de cerramiento del predio de la Señora Luz Marina López e informar a la DPAE cualquier cambio significativo en las condiciones de dicha estructura, con el objeto de realizar una nueva evaluación.

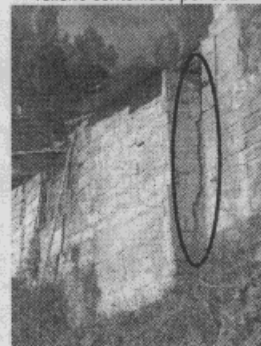
Foto 4. Detalle del recuadro de la Foto 3.
