DIRECCIÓN DE PREVENCIÓN Y ATENCIÓN DE EMERGENCIAS

DIAGNÓSTICO TÉCNICO No. DI - 2413  
COORDINACIÓN TÉCNICA

ATENDIÓ:		REPORTÓ	
EQT:	15	MOVIL:	8
FECHA:	Mayo 5 de 2005	HORA:	1:10 pm
DIRECCIÓN:	Calle 22C entre Carreras 1A y 2 Este	ÁREA DIRECTA:	400 m <sup>2</sup>
BARRIO:	La Paz Centro	POBLACIÓN ATENDIDA:	
UPZ:	92 - La Macarena	FAMILIAS	3
LOCALIDAD:	3 - Santa Fe	PREDIOS EVALUADOS	2
		ADULTOS	7
		NIÑOS	9

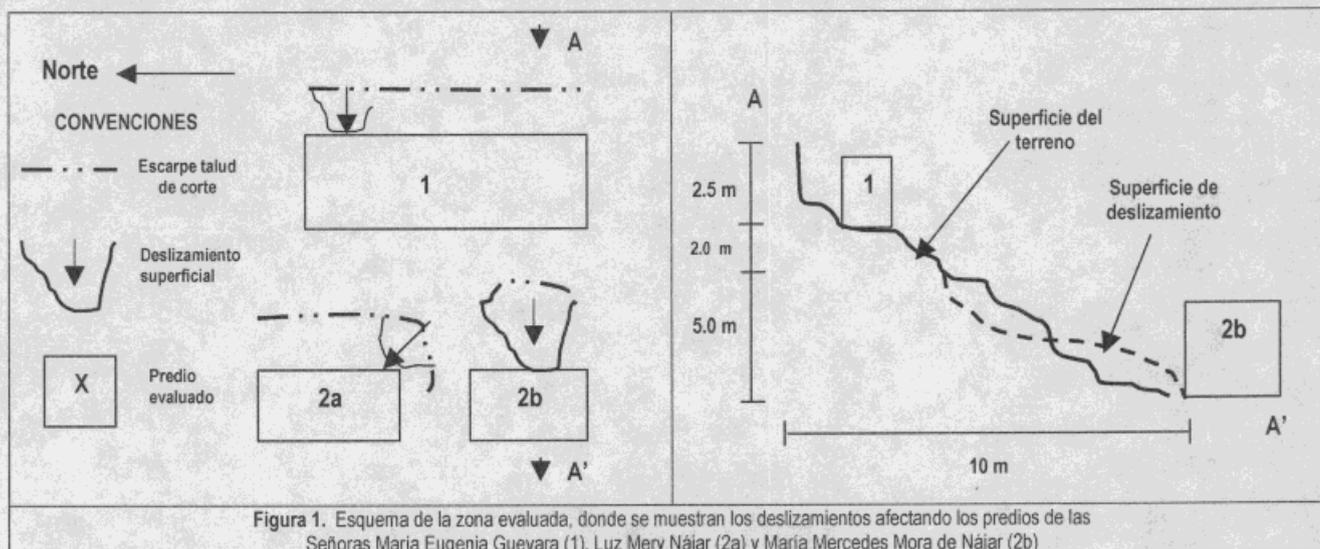
En el sector de la Calle 22C entre Carreras 1A Este y 2 Este se presentaron deslizamientos superficiales y de carácter local en los taludes de corte realizados para la adecuación de los predios identificados con dirección Calle 22C No. 2 - 11 Este (María Eugenia Guevara) (Figura 1 y Foto 1) y las dos estructuras en material de recuperación que se encuentran en el predio de la Señora María Mercedes Mora de Nájara, identificado con nomenclatura Calle 22C No. 1A - 35 Este (Figura 1, Fotos 2 y 3). Los deslizamientos se generaron como consecuencia de la infiltración de agua lluvia que generó la saturación y pérdida de resistencia del suelo areno - limoso que conforman los taludes, así como a la realización de cortes verticales a subverticales para la adecuación de los predios de las Señoras Guevara y Mora, sin implementar medidas para la contención y/o protección de los mismos ni para el manejo adecuado de las aguas de escorrentía en la parte alta de los mismos.

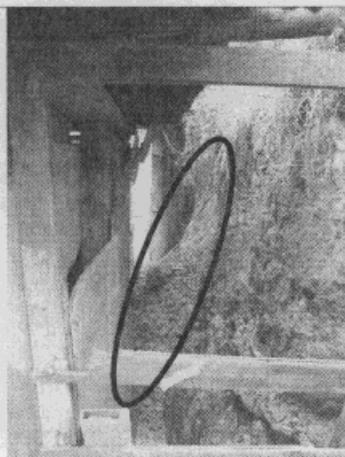
Los materiales deslizados se acumularon hacia la base de los taludes, cubriendo las cunetas en tierra para la evacuación de aguas de escorrentía, sin producir daños en las estructuras que conforman la vivienda de la Señora María Eugenia Guevara y la del costado norte del predio de la Señora María Mercedes Nájara de Mora, en la cual habita la familia de su hija (Luz Mery Nájara). En la estructura del costado sur del predio de la Señora María Mercedes Nájara de Mora, la cual corresponde a una habitación en madera y láminas de zinc, los materiales deslizados generaron abombamiento y pérdida de verticalidad en una sección de 3 m del cerramiento de la vivienda, conformado por tablonces de madera (Foto 3), así como filtraciones de agua y lodo hacia el interior de la habitación, comprometiendo su habitabilidad, debido a los empujes que puedan generar los materiales deslizados y/o nuevos desprendimientos de material del talud de corte afectado.

**Foto 1.** Materiales deslizados en el talud de corte de la parte posterior del predio de la Señora Guevara.

- Se recomendó retirar los materiales deslizados y que se acumularon en la parte posterior de los predios de las Señoras María Eugenia Guevara y María Mercedes Mora de Nájjar y habilitar nuevamente las cunetas para la captación y conducción de las aguas de escorrentía. Acciones que deben adelantar los propietarios de dichos predios.

- Se recomienda construir estructuras de contención definitivas para el confinamiento de los taludes de corte realizados para la adecuación de los predios identificados con dirección Calle 22C No. 2 – 11 Este y Calle 22C No. 1A – 35 Este, propiedad de las Señoras María Eugenia Guevara y María Mercedes Mora de Nájjar, respectivamente; para lo cual se deben realizar estudios puntuales de estabilidad de taludes que permita definir los diseños detallados de dichas estructuras, las cuales deben ser complementadas mediante obras para el manejo adecuado de las aguas de escorrentía y los flujos subsuperficiales. Acciones que deben adelantar los propietarios de dichos predios.

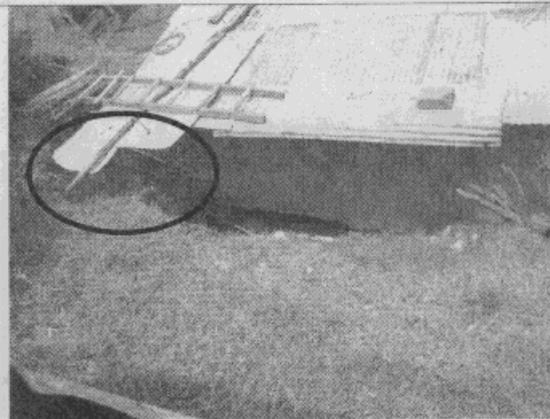
**Foto 3.** Parte superior del talud de corte ubicado en la parte posterior de la estructura del costado norte del predio de la Señora Nájjar, el óvalo muestra la zona donde se presentó el deslizamiento.
