DIRECCIÓN DE PREVENCIÓN Y ATENCIÓN DE EMERGENCIAS

DIAGNÓSTICO TÉCNICO No. DI - 2424
COORDINACIÓN TÉCNICA

TIPO: REMOCIÓN EN MASA INUNDACIÓN ESTRUCTURAL

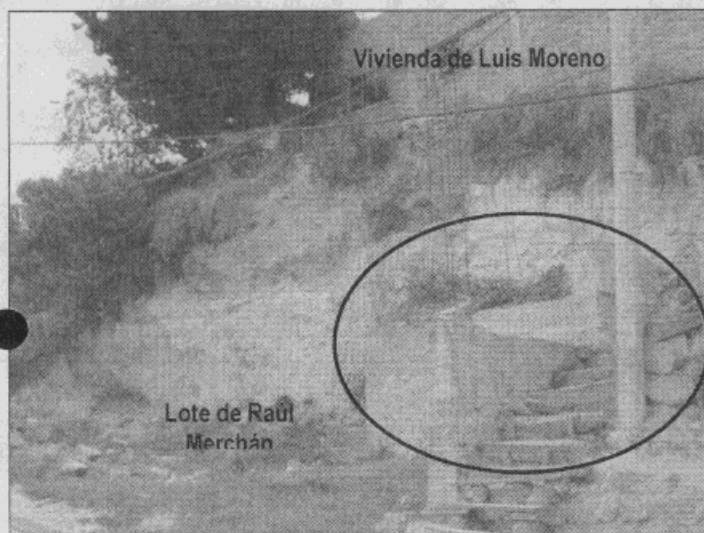
La DPAE emitió el 4 de agosto de 2004 el Oficio No. 2 - 04097 (RO - 11660), dirigido a la Alcaldía Local de Usaquén donde se presentan los resultados y recomendaciones derivadas de la visita realizada en julio de 2004 por personal de la Coordinación Técnica de la DPAE al predio de la Calle 161A No. 5 - 40, propiedad del Señor Raúl Merchán; las cuales estaban orientadas a terminar la construcción del muro de contención localizado en la parte baja del talud de corte realizado al parecer para conformar la explanación del predio (Foto 1)

Foto 1. Fotografía tomada en julio de 2004 donde se observa el talud de corte que separa los predios de los Señores Merchán y Moreno, así como la estructura de contención en proceso de construcción (óvalo).

- Dado que no se han implementado las recomendaciones derivadas del Oficio No. 2 – 04097 (RO – 11660), emitido el 4 de agosto de 2004 por la DPAAE, éstas siguen vigentes y están orientadas a que la Alcaldía Local adelante las medidas pertinentes para comprometer al Señor Raúl Merchán para continuar con la construcción de la estructura de contención ubicada en la base del talud de corte que separa su predio con el del Señor Luis Orlando Moreno.

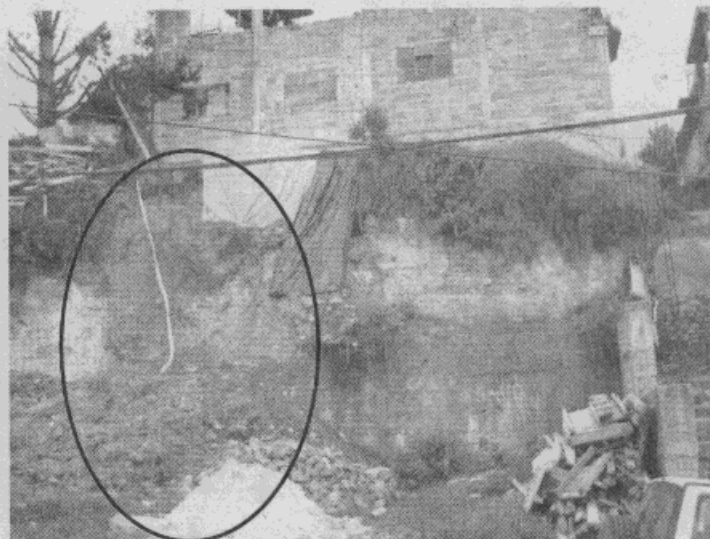
En el sector de la Calle 161A con Carrera 5 se presentó un desprendimiento superficial y puntual de material (suelo orgánico y suelo residual de textura arenosa, producto de la meteorización de la roca de la Formación Arenisca Labor del Grupo Guadalupe que aflora en el sector), con un volumen aproximado de 20 m³, en el talud de corte vertical de 12 m de longitud y 7 m altura, que separa los predios identificados con nomenclatura Calle 161A No. 5 - 40 (parte baja del talud) y Calle 161A No. 5 - 32 (parte alta del talud), propiedad de los Señores Raúl Merchán y Luis Orlando Moreno, respectivamente (Fotos 1 y 2). El talud se encontraba parcialmente confinado en su base por un muro de contención de 3 m altura y 6 m de longitud, construido en concreto reforzado (Fotos 1 y 2).

El desprendimiento de material se presentó como consecuencia de no implementar, por parte del Señor Merchán, las recomendaciones derivadas del Oficio No. 2 - 04097 (RO - 11660), así como producto de la infiltración de agua y pérdida de resistencia de los materiales que conforman el talud de corte que separa los predios en mención, dado que no existen estructuras para la captación y el manejo de las aguas superficiales.

Foto 2. Fotografía tomada el 27 de mayo de 2005, el óvalo señala la zona donde se presentó el desprendimiento de material.

- Restricción de uso de las habitaciones del costado occidental de la vivienda identificada con nomenclatura Calle 161A No. 5 – 32, propiedad del Señor Luis Orlando Moreno, dada la proximidad del paramento de ésta al escarpe generado por el desprendimiento de material en el talud de corte que limita los predios de los Señores Raúl Merchán y Luis Orlando Moreno. La temporalidad en la medida de restricción de uso está condicionada a la implementación de obras para la estabilización del talud de corte afectado por fenómenos de remoción en masa.

- Para continuar con la construcción de dicha estructura se deben tener en cuenta los cambios morfológicos generados en el talud afectado y se recomienda realizar un estudio puntual de estabilidad geotécnica del mismo, con el objeto de definir las obras de mitigación mas adecuadas, las cuales deben ser complementadas con estructuras para la captación y manejo de las aguas de escorrentía y los flujos subsuperficiales.

- Como medida de mitigación temporal se recomendó la instalación de 10 m lineales de plástico, suministrados por el Fondo de Prevención y Atención de Emergencias (FOPAE) con el objeto de reducir la infiltración de agua en el talud y que continúen en deterioro sus condiciones de estabilidad.
