DIRECCIÓN DE PREVENCIÓN Y ATENCIÓN DE EMERGENCIAS

DIAGNÓSTICO TÉCNICO No. DI-2431  
COORDINACIÓN TÉCNICA

LOCALIDAD	Usme
UPZ	52 - La Flora
BARRIO	Juan Rey
DIRECCIÓN	Carrera 11 entre Calles 73 sur y 74 sur
FECHA VISITA	13 de Junio de 2005
SOLICITANTE	Gabriel Molina - Subdirector Técnico Malla Vial - IDU
ÁREA DE INFLUENCIA	3000 m <sup>2</sup>
POBLACIÓN BENEFICIADA	Aproximadamente 50 personas.
PREDIOS EVALUADOS	1
VIGENCIA	Temporal mientras no se modifiquen significativamente las condiciones físicas del sector o se realicen obras de mitigación.

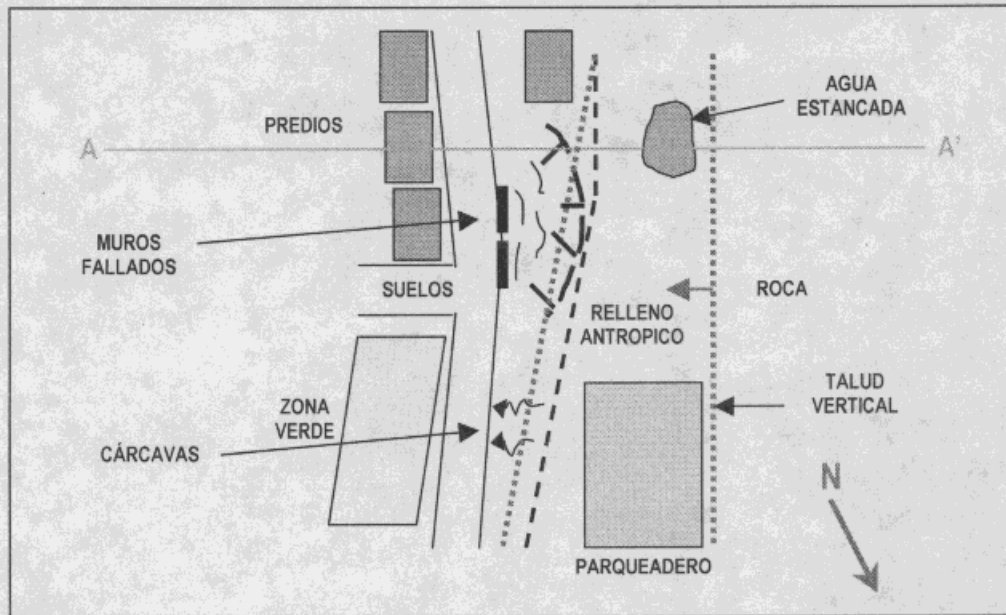
Figura 1: Vista de planta del sector visitado, las líneas punteadas muestran los contactos entre los diferentes materiales y se muestra la corona del deslizamiento de aproximadamente 22 m.

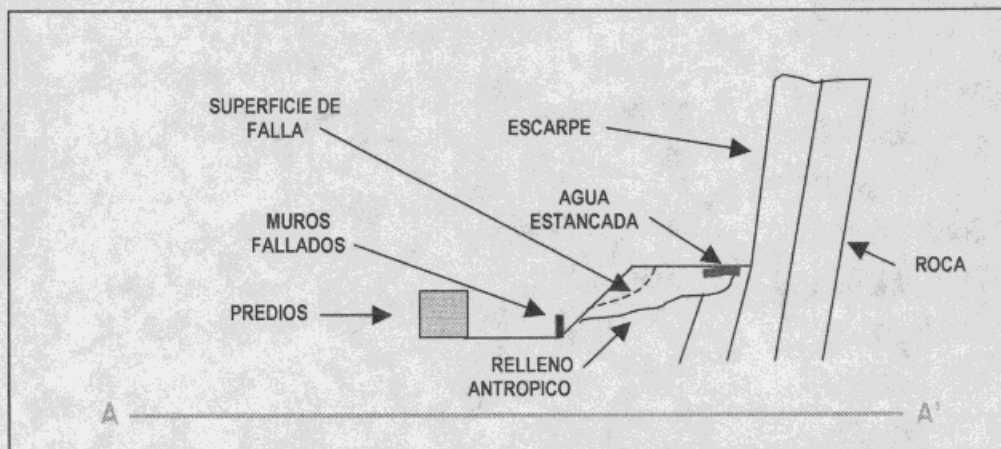
Figura 2: Perfil topográfico y de materiales superficiales A - A', en el sector visitado.

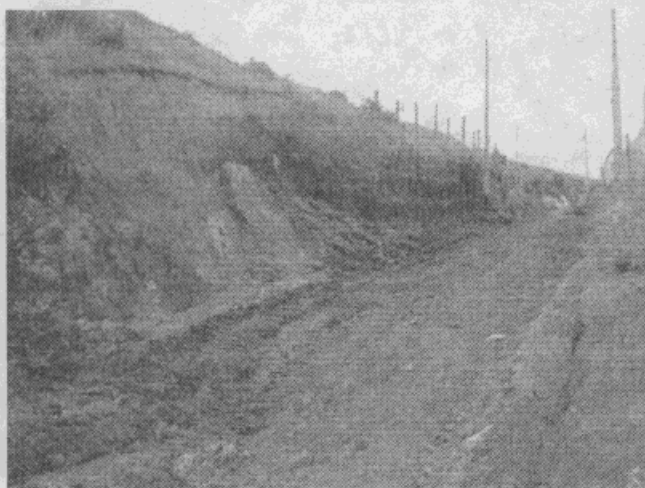
**Fotografía 1:** Panorámica del extremo oriental de la vía en construcción; obsérvese los taludes conformados a raíz de las excavaciones realizadas, el 26 de Abril de 2005.

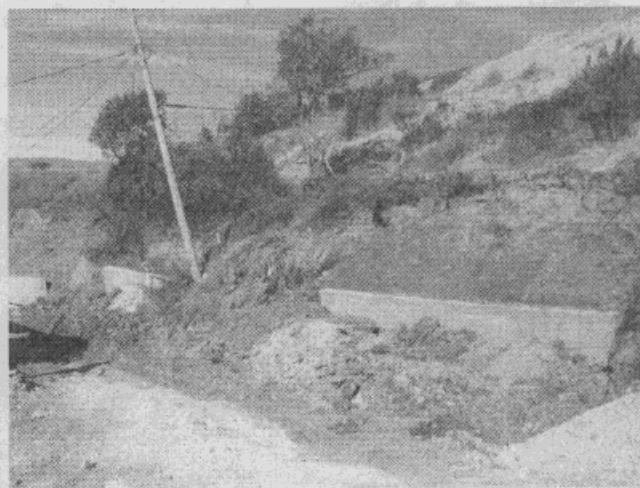
Como se mencionó en el Diagnóstico Técnico No. 2366, emitido por la DPAE, debido al desconfinamiento lateral al que están expuestos los materiales en los taludes antes referidos, se han presentado desprendimientos puntuales de pequeñas proporciones de suelo, roca y material de relleno antrópico localizado en la parte superior del talud. (ver fotografías No. 1 y 2), los cuales se han incrementado por erosión y reblandecimiento como consecuencia de las nuevas condiciones ambientales de la zona, principalmente por el aumento de la lluvia y la escorrentía que desciende de la ladera, lo cual al 13 de Junio de 2005 se ha visto agravado, generándose un deslizamiento, cuya corona tiene 22 m aproximadamente de longitud, del material de relleno, (ver fotografías No. 2, 3 y 4), y donde se presentan grietas (ver fotografía No.5).

**Fotografía 2:** Parte inferior del deslizamiento donde se observan los efectos del proceso sobre la infraestructura eléctrica y de contención.

Como resultado de estos procesos se han visto afectadas las obras de la vía, ya que han fallado unos muros de contención construidos en la pata del deslizamiento debido al movimiento de material, y algunos postes de conducción eléctrica han perdido verticalidad por los cortes realizados para la construcción de la vía.

- Concluir a la mayor brevedad posible la construcción de la vía y adelantar dentro de este proceso la estabilización y protección de los taludes viales generados. Adicionalmente en este proceso realizar una revisión de los diseños de los muros de contención y del conocimiento general del sector.
- Implementar un adecuado manejo de las aguas tanto superficiales como subsuperficiales.
- Adelantar la relocalización de los postes de energía.

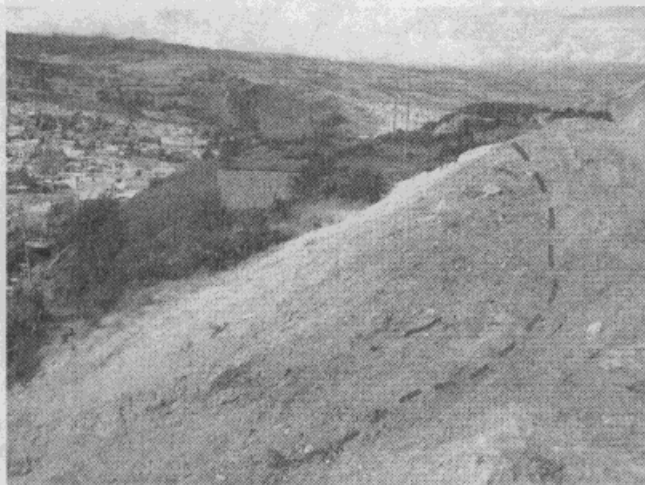
**Fotografía 3:** Deslizamiento rotacional que se ha desarrollado en la parte superior de un talud, el cual está constituido por un relleno antrópico realizado posteriormente a la explotación minera. Obsérvese la corona del deslizamiento.

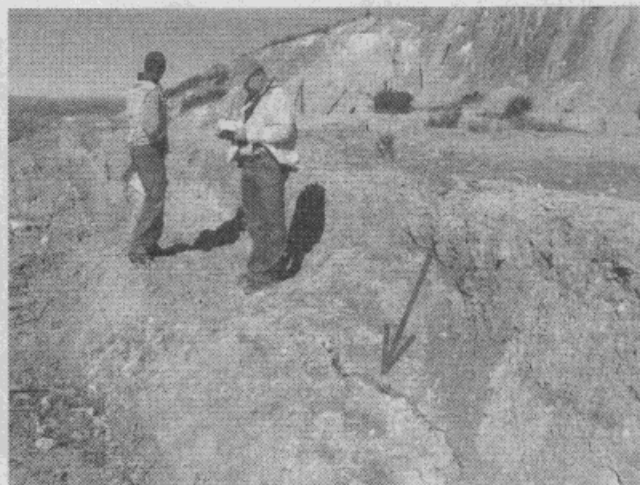
**Fotografía 4:** La flecha indica una grieta en la corona del deslizamiento. Obsérvese también el hundimiento del terreno producido por el deslizamiento.

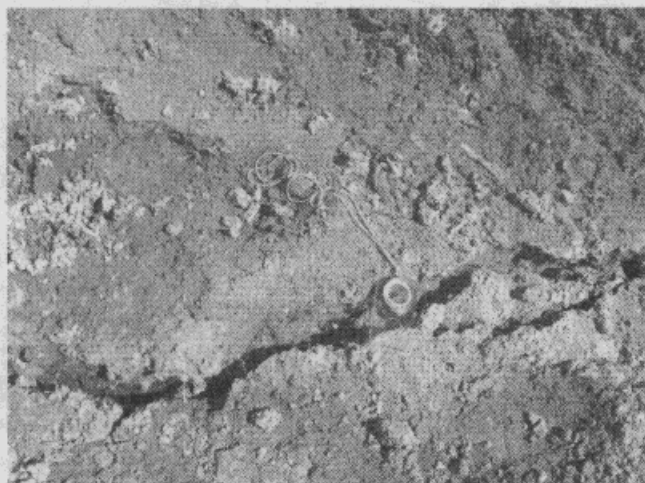
**Fotografía 5:** Grietas en la parte superior del deslizamiento.

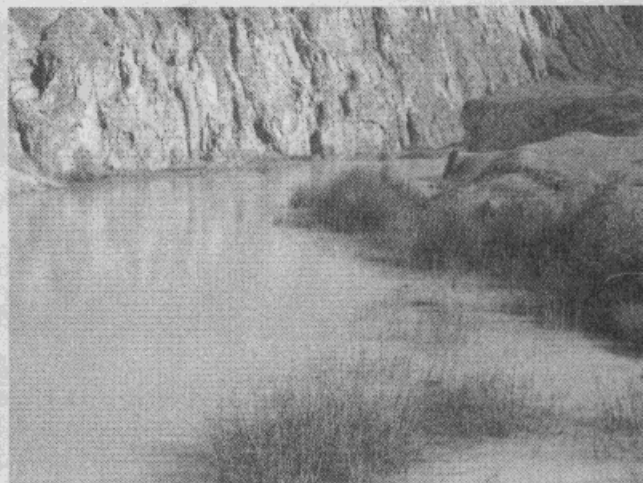
Adicionalmente en el sector se observó un empozamiento de aguas importante, junto al escarpe de roca y sobre el relleno antrópico que se localiza en la parte superior del talud y que puede estar filtrando y reblandeciendo el terreno, lo cual junto con la pérdida del soporte inferior del talud puede estar generando el deslizamiento que se presenta, (ver fotografía No. 6).

**Fotografía 6:** Represamiento de agua en la parte superior del talud, cerca de a la corona del deslizamiento.

- Estudiar el origen del empozamiento de agua localizada en la parte superior del talud en el relleno con el fin de implementar las acciones necesarias para evitar que el agua allí depositada contribuya a la inestabilidad del suelo del sector.

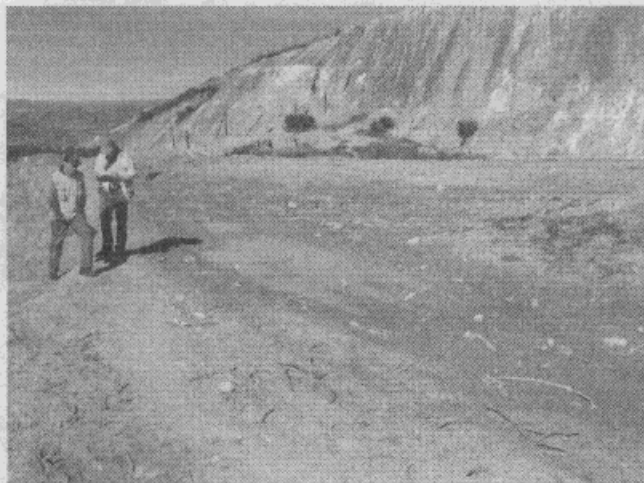
En el sector se desarrolla por parte del Instituto de Desarrollo Urbano (IDU) la construcción de una vía vehicular, para lo cual se han ejecutado cortes verticales con alturas hasta de 4.0 m en el costado norte de ésta. En los mencionados cortes se observan las arcillolitas de la Formación Bogotá cubiertas superficialmente por una capa de materia orgánica cuyo espesor oscila entre 0.7 a 1.0 m. Encima de estos niveles se encuentra un relleno antrópico de aproximadamente 4.0 m de espesor, constituido por material sobrante de una antigua explotación minera, la topografía de este relleno es plana, (ver fotografía No. 7).

**Fotografía 7:** Panorámica del relleno, al fondo contra el escarpe se encuentra el represamiento de agua.

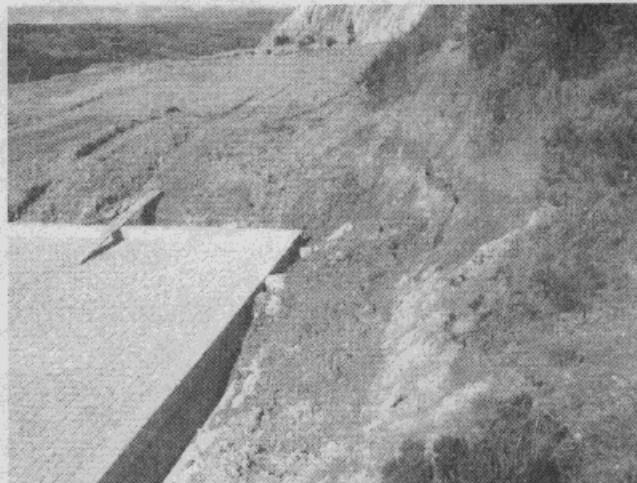
**Fotografía 8:** Parqueadero construida en la parte norte del relleno, el cual ha sido afectado.
