DIRECCIÓN DE PREVENCIÓN Y ATENCIÓN DE EMERGENCIAS

DIAGNÓSTICO TÉCNICO No. DI-2434 COORDINACIÓN TÉCNICA

ATENDIÓ:		REPORTÓ:	
EQT: 18	MOVIL: 8	Comunidad	
FECHA: Mayo 24 de 2005	HORA: 16:15		
DIRECCIÓN: Calle 163 A # 4 A-17	ÁREA DIRECTA: 200 m ²		
BARRIOS: Arauquita II sector	POBLACIÓN ATENDIDA:		
UPZ: 11 - San Cristóbal Norte	FAMILIAS 1	ADULTOS 1	NIÑOS 1
LOCALIDAD: Ciudad Bolívar	PREDIOS EVALUADOS 1

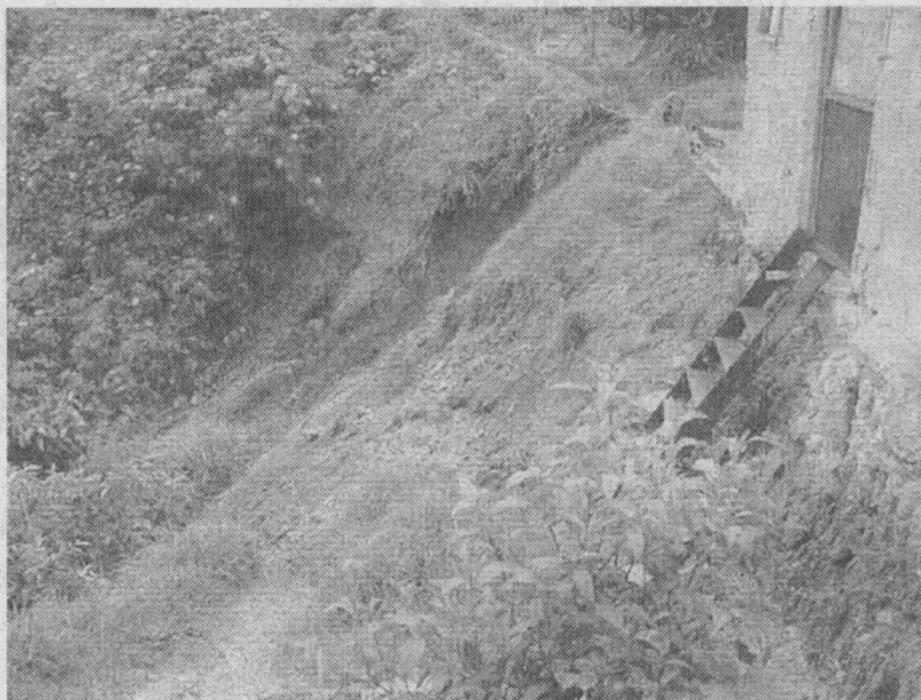
Fotografía No. 1. Acceso a la vivienda del señor Buitrago, donde se observa la pérdida de material

#	NOMBRE	DIRECCIÓN	TELEFONO	PERSONAS	DAÑOS EN VIVIENDA
1	Diomen Buitrago	Calle 163 A No. 4ª - 17		2 (1 adulto) (1 niño)	- Pérdida total de la zona de acceso a la vivienda y riesgo de colapso de la misma hacia el talud.

- Posible colapso de la vivienda localizada en la Calle 163 A No. 4ª - 17.

- Evacuar definitivamente el inmuebles de nomenclatura Calle 163 A No. 4ª - 17, habitada por la familia del señor Diomedes Buitrago.
- Restringir el paso de los habitantes del sector por la zona.
