**DIRECCIÓN DE PREVENCIÓN Y ATENCIÓN DE EMERGENCIAS**

**DIAGNÓSTICO TECNICO No. DI-2437**

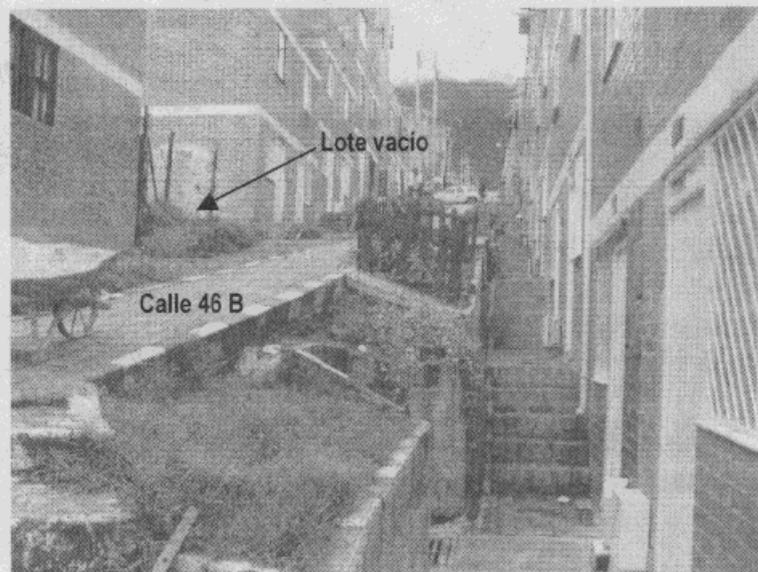
Fotografía 1 Vista general de la Calle 46 B desde la Carrera 11C

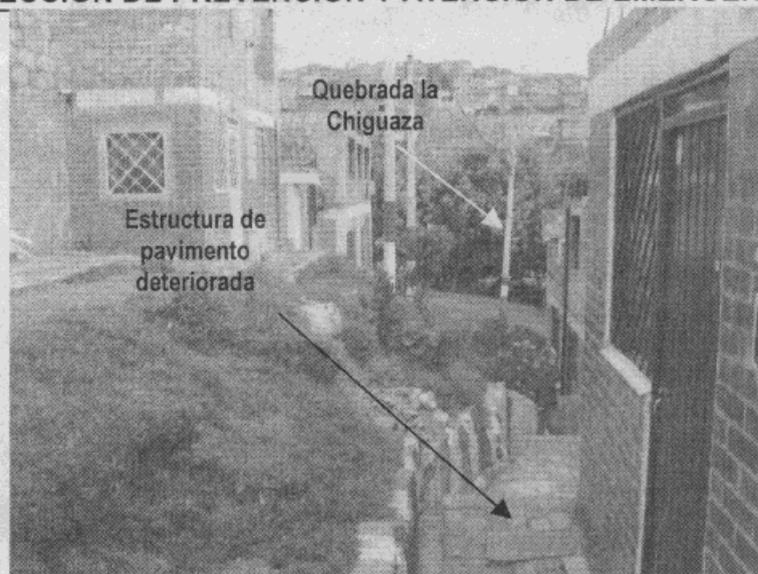
La estructura de los senderos peatonales (andenes y escaleras) y el parqueadero está conformado por una capa de ladrillo sobre base de material granular. En algunos sectores de dichas estructuras se presentan daños, tales como: deformaciones superficiales, hundimientos, separación entre los ladrillos y pérdida de la estructura. De la Fotografía 1 a la Fotografía 3 se muestran algunos de los daños que presentan las estructura de pavimento de los senderos peatonales.

Fotografía 2 Vista general de la Carrera 11C, en la cual se aprecia que la estructura de pavimento del andén presenta hundimientos y deformaciones superficiales

De acuerdo a lo anteriormente expuesto se considera en general que los daños se encuentran asociados a deficiencias constructivas y al inadecuado manejo del agua lluvia en la urbanización; por lo tanto, se recomienda que los propietarios y/o responsables del proyecto adelanten trabajos de mejoramiento y reforzamiento de la estructura de los senderos (andenes y zonas de parqueo) y se revise la capacidad de las estructuras hidráulicas del conjunto de viviendas con el fin de mejorar el sistema de captación, conducción y evacuación de las aguas lluvias. Así mismo, se les recomienda adelantar un estudio que permita evaluar la estabilidad general de la urbanización y, de ser requerido, se definan las medidas de contención y drenaje para garantizar la estabilidad de la misma.

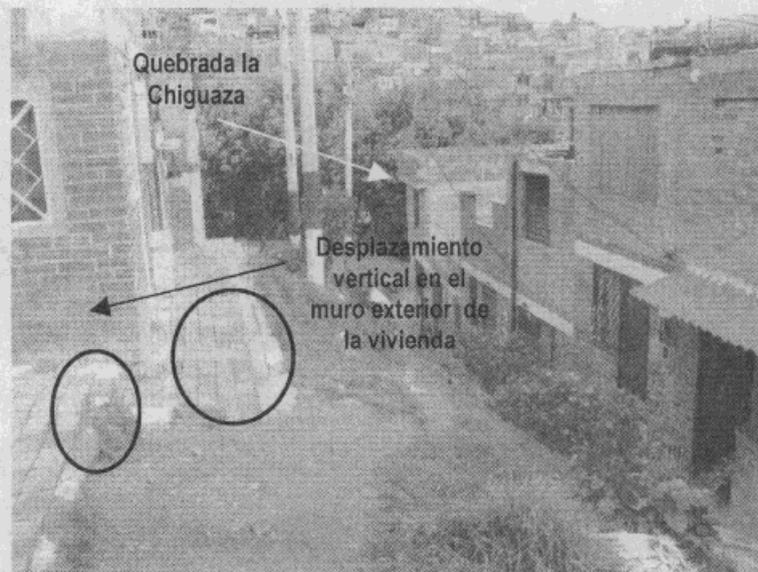
En la zona no se observan evidencias de fenómenos de remoción en masa activos o de procesos de socavación de la quebrada, que puedan comprometer la estabilidad de la urbanización; por lo que se considera que los daños en los senderos peatonales se encuentran asociados al manejo del agua lluvia de la urbanización y a deficiencias constructivas. En las viviendas localizadas en la carrera 11 C entre calles 46 B y 46 C Sur, se observan exteriormente algunos daños consistentes en fisuras (en dirección vertical cercanas a las juntas) y en los ladrillos de los muros exteriores de la viviendas (Ver Fotografía 3).

Fotografía 3 Vista general de la Carrera 11C entre 46 B y 46 C Sur, en la cual se presenta separación entre los ladrillos que conforman la estructura de pavimento del andén y un desplazamiento vertical en la vivienda ubicada en parte alta del talud.
