#### DIAGNÓSTICO TECNICO No. DI-2443

LOCALIDAD Ciudad Bolívar (19)

BARRIO Compartir III Etapa

DIRECCIÓN Carrera 18N entre calles 65C Sur y 65D Bis Sur

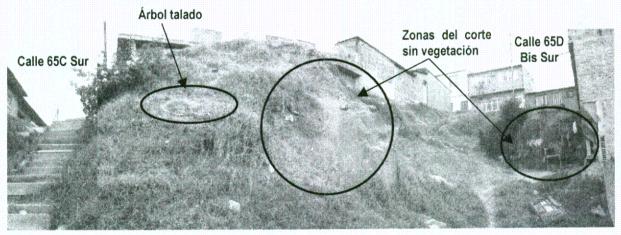
segunda corresponde al potencial de desprendimiento de bloques en el mencionado talud, en el que afloran intercalaciones de areniscas y arcillolitas altamente meteorizadas y fracturadas. Para dichos eventos se emitió el Diagnóstico Técnico No. DI-2262, del cual se anexa copia, y en el que se recomendó incluir el sector en la Base de Datos de Sitios Críticos por Fenómenos de Remoción en Masa de la DPAE, para realizar intervención con obras de mitigación de riesgo. Durante la visita se pudo observar que se procedió a la tala del árbol de eucalipto como medida de mitigación de la primera amenaza descrita anteriormente (Ver Fotografía 1).

Fotografía 1 Vista general del talud ubicado en la carrera 18N entre calles 65C y 65D Bis Sur del Barrio Compartir III Etapa

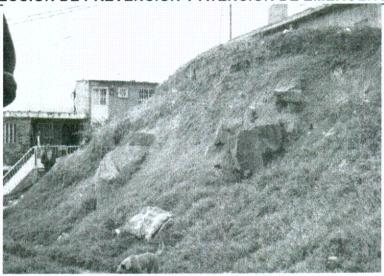
Respecto al corte de 7m de altura aproximadamente, localizado en la carrera 18N entre calles 65C y 65D Bis Sur, se pudo observar que los estratos de arcillolitas se encuentran erosionados por la acción del agua lluvia ya que no tienen vegetación ni presenta un manejo adecuado del agua superficial y subsuperficial en el talud, lo cual genera desprendimientos de los bloques de areniscas y pequeños flujos (Ver Fotografía 2).

Fotografía 2 Talud comprendido en la carrera 18N con calle 65C Sur del Barrio Compartir III Etapa, en el cual se aprecia la ausencia de vegetación y susceptibilidad de generación de caída de bloques

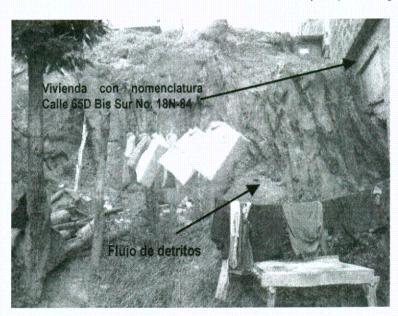
Al oriente de la vivienda ubicada en la Calle 65D Bis Sur No. 18N-84, existe un corte vertical de aproximadamente 3m de altura, realizado al parecer para la construcción de la mencionada vivienda, el cual adolece de medidas de protección y estabilización, por lo que se han presentado flujos de detritos y existen evidencias de movimientos tales como caída de bloques (Ver Fotografía 3)

Fotografía 3 Talud comprendido en la carrera 18N con calle 65D Bis Sur del Barrio Compartir III Etapa, en el cual se aprecia flujos de detritos y evidencias de caída de bloques Bogotá (in indiferencia
